通学路合同点検対策箇所図（荏原小学校）

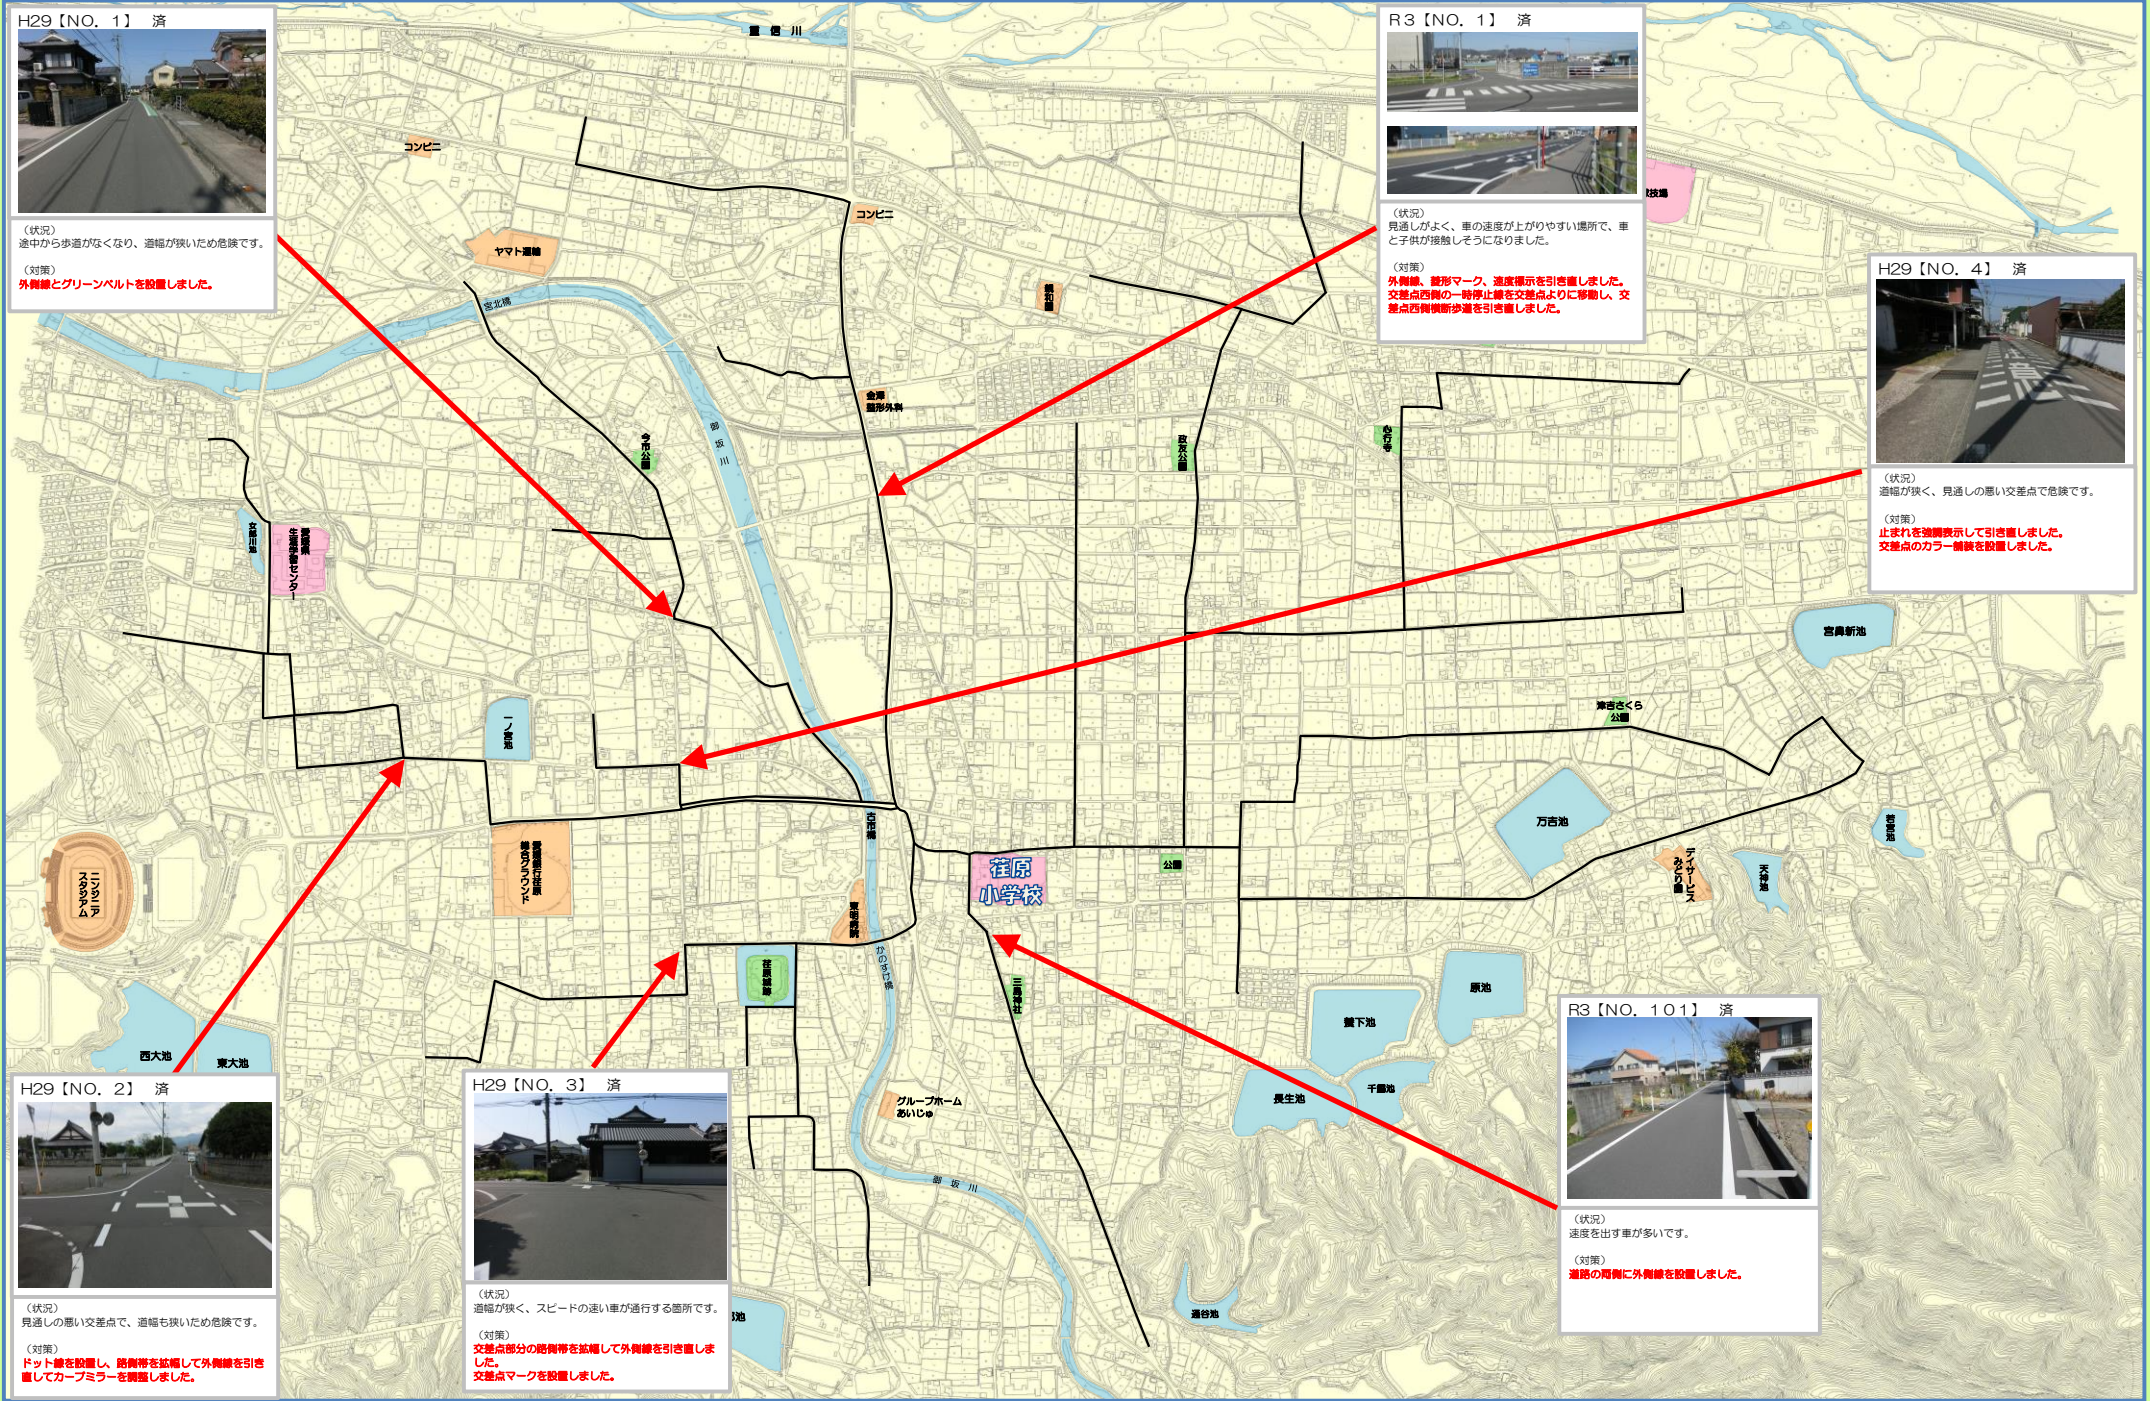
（状況）
途中から歩道がなくなり、道幅が狭いため危険です。

（状況）
見通しがよく、車の速度が上がりやすい場所、車と子供が接触しそふになりました。

（状況）
道幅が狭く、見通しの悪い交差点で危険です。

（状況）
見通しの悪い交差点で、道幅も狭いため危険です。

（状況）
道幅が狭く、スピードの速い車が通行する箇所です。

（状況）
速度を出す車が多いです。

（対策）
外側線とグリーンベルトを設置しました。

（対策）
外側線、菱形マーク、速度標示を引きました。交差点西側の一時停止線を交差点より移動し、交差点西側横断歩道を引きました。

（対策）
止まれを強調表示して引きました。交差点のカラー舗装を設置しました。

（対策）
ドット線を設置し、路肩帯を拡張して外側線を引直してカーブミラーを設置しました。

（対策）
交差点部分の路肩帯を拡張して外側線を引直しました。交差点マークを設置しました。

（対策）
道路の両側に外側線を設置しました。
