# 通学路合同点検対策箇所図（潮見小学校）

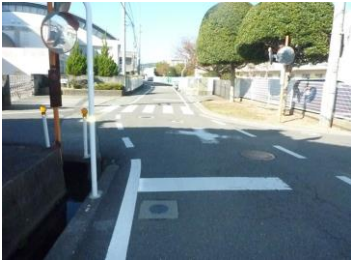
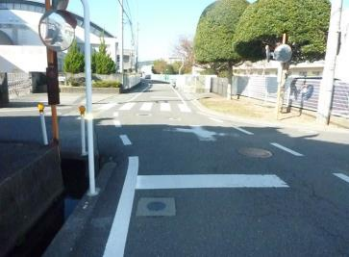
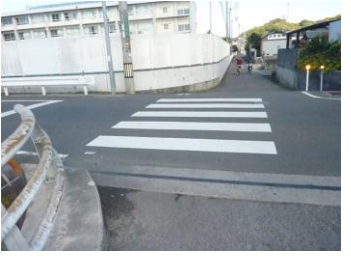
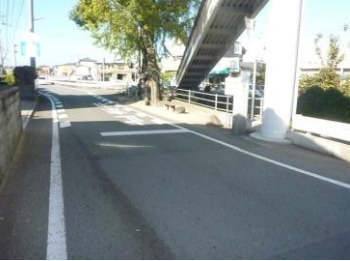
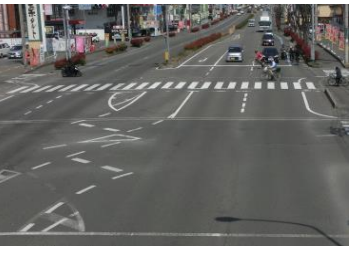
| <div>H29【NO. 1】 済</div> <div></div> <div><p>（状況）<br/>見通しの悪い交差点で、横断時に注意が必要です。</p><p>（対策）<br/>外側線・ドット線・横断歩道を設置しました。</p></div> | <div>H29【NO. 2】 済</div> <div></div> <div><p>（状況）<br/>外側線が引かれていない道路で、歩行時に注意が必要な箇所です。</p><p>（対策）<br/>外側線を設置しました。</p></div> | <div>H29【NO. 3】 済</div> <div></div> <div><p>（状況）<br/>横断歩道が薄くなっています。</p><p>（対策）<br/>横断歩道を引き直しました。</p></div> | <div>H29【NO. 4】 済</div> <div></div> <div><p>（状況）<br/>歩道橋が劣化し穴が開いている部分がある。また、道路の停止線が薄くなっています。</p><p>（対策）<br/>停止線を引き直しました。<br/>歩道橋の補修工事を完了しました。</p></div> | <div>H29【NO. 5】 済</div> <div></div> <div><p>（状況）<br/>交通量の多い大型の交差点で、外側線や横断歩道が薄くなっていて、横断時に注意が必要です。</p><p>（対策）<br/>外側線と横断歩道を引き直しました。</p></div> |

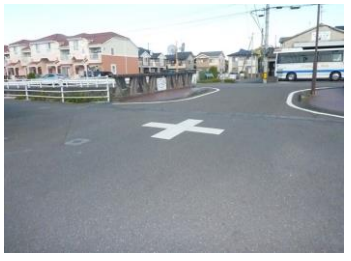
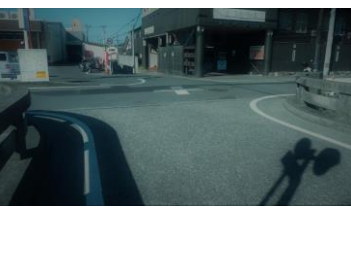
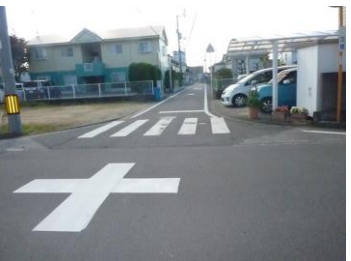
| <div>H29【NO. 6】 済</div> <div></div> <div><p>（状況）<br/>交通量の多い交差点で、横断時に注意が必要です。</p><p>（対策）<br/>外側線を引き直し、交差点マークを設置しました。</p></div> | <div>H29【NO. 7】 済</div> <div></div> <div><p>（状況）<br/>住宅地内から国道へ向けて抜ける車が多い道路で、注意が必要です。</p><p>（対策）<br/>外側線を引き直し、交差点マークを設置しました。</p></div> | <div>H29【NO. 8】 済</div> <div></div> <div><p>（状況）<br/>交通量の多い交差点で、横断時に注意が必要です。</p><p>（対策）<br/>交差点マーク・外側線を引き直しました。</p></div> |

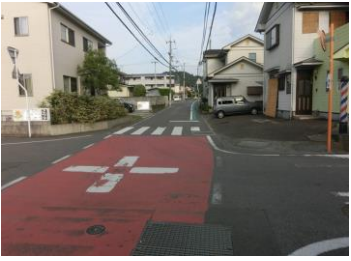
| <div>H30【NO. 1】 済</div> <div></div> <div><p>（状況）<br/>道幅が狭く、交通量が多いです。</p><p>（対策）<br/>グリーンベルトを設置しました。</p></div> |

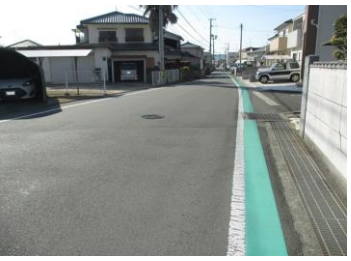
| <div>R3【NO. 101】 済</div> <div></div> <div><p>（状況）<br/>道幅が狭く交通量が多いです。</p><p>（対策）<br/>北側のグリーンベルトの延長と引き直しをしました。</p></div> |

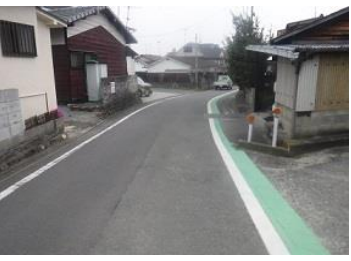
| <div>R3【NO. 102】 済</div> <div></div> <div><p>（状況）<br/>道幅が狭く交通量が多いです。</p><p>（対策）<br/>グリーンベルトを設置しました。</p></div> |

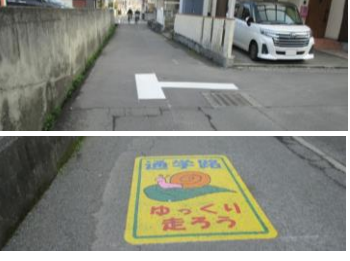
| <div>R6【NO. 1】 済</div> <div></div> <div><p>（状況）<br/>抜け道として利用する車が多く、子どもと接触する危険性があります。</p><p>（対策）<br/>交差点マークと路面に通学路の標示を設置しました。</p></div> |
