通学路合同点検対策箇所図（福音小学校）

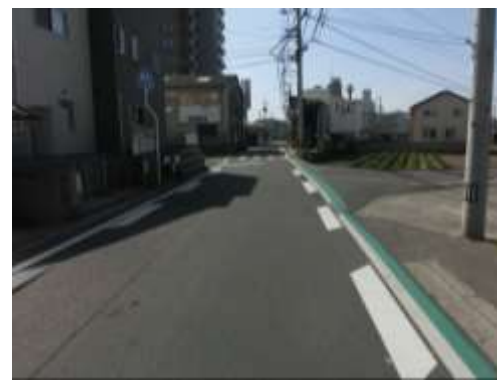
(状況)  
交通量が多くスピードを出して車が通るため危険です。

（対策）  
グリーンベルトを設置し、減速マークを引き直しました。

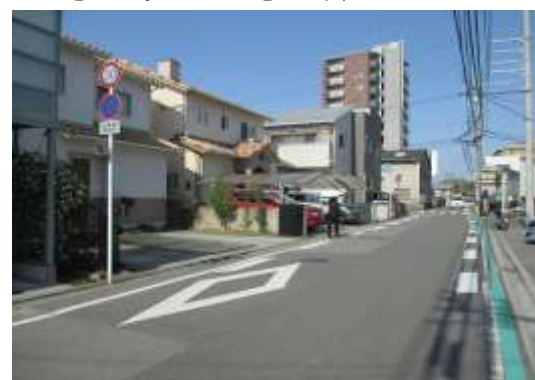
(状況)  
道幅が狭い上に交通量が多く、車のスピードも出ている状況です。

(対策)  
菱形マークを引き直しました。

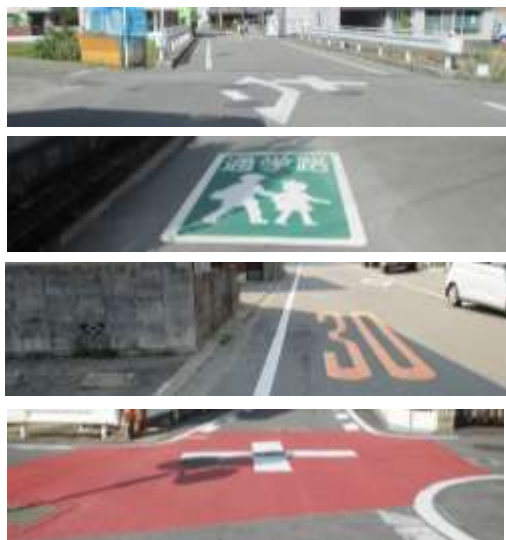
(状況)  
道幅が狭く、車両の通行量が多くて危険です。

外側線の設置と引き直し（道路幅が広い区間は路側帯をあげる）、交差点マークの設置と補修、路面に「通学路」の文字と30キロ規制の標示の設置、カラー舗装の補修をしました。

横断歩道設置を検討しましたが困難なため、パトロールを実施しました。

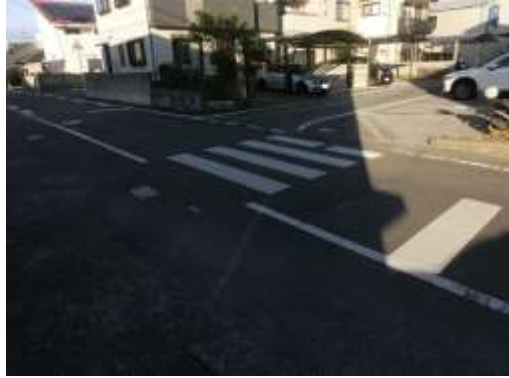
(状況)  
交通量の多い道路で、横断歩道を渡るときに見通しが悪く危険です。

(対策)  
横断歩道を移設（南側）しました。  
外側線（東側道路）・減速マーク・ドット線を設置しました。

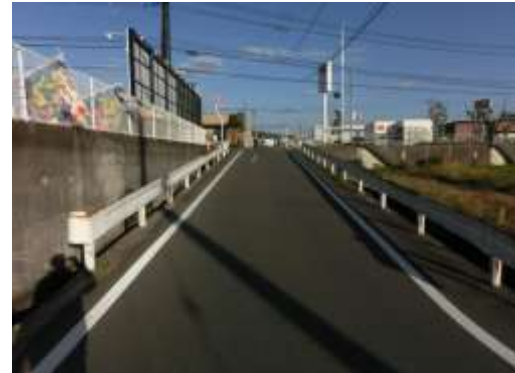
(状況)  
国道への進入路が狭く出入りの車が危険です。

(対策)  
外側線を引き直しました。
