通学路合同点検対策箇所図（素鷲小学校）

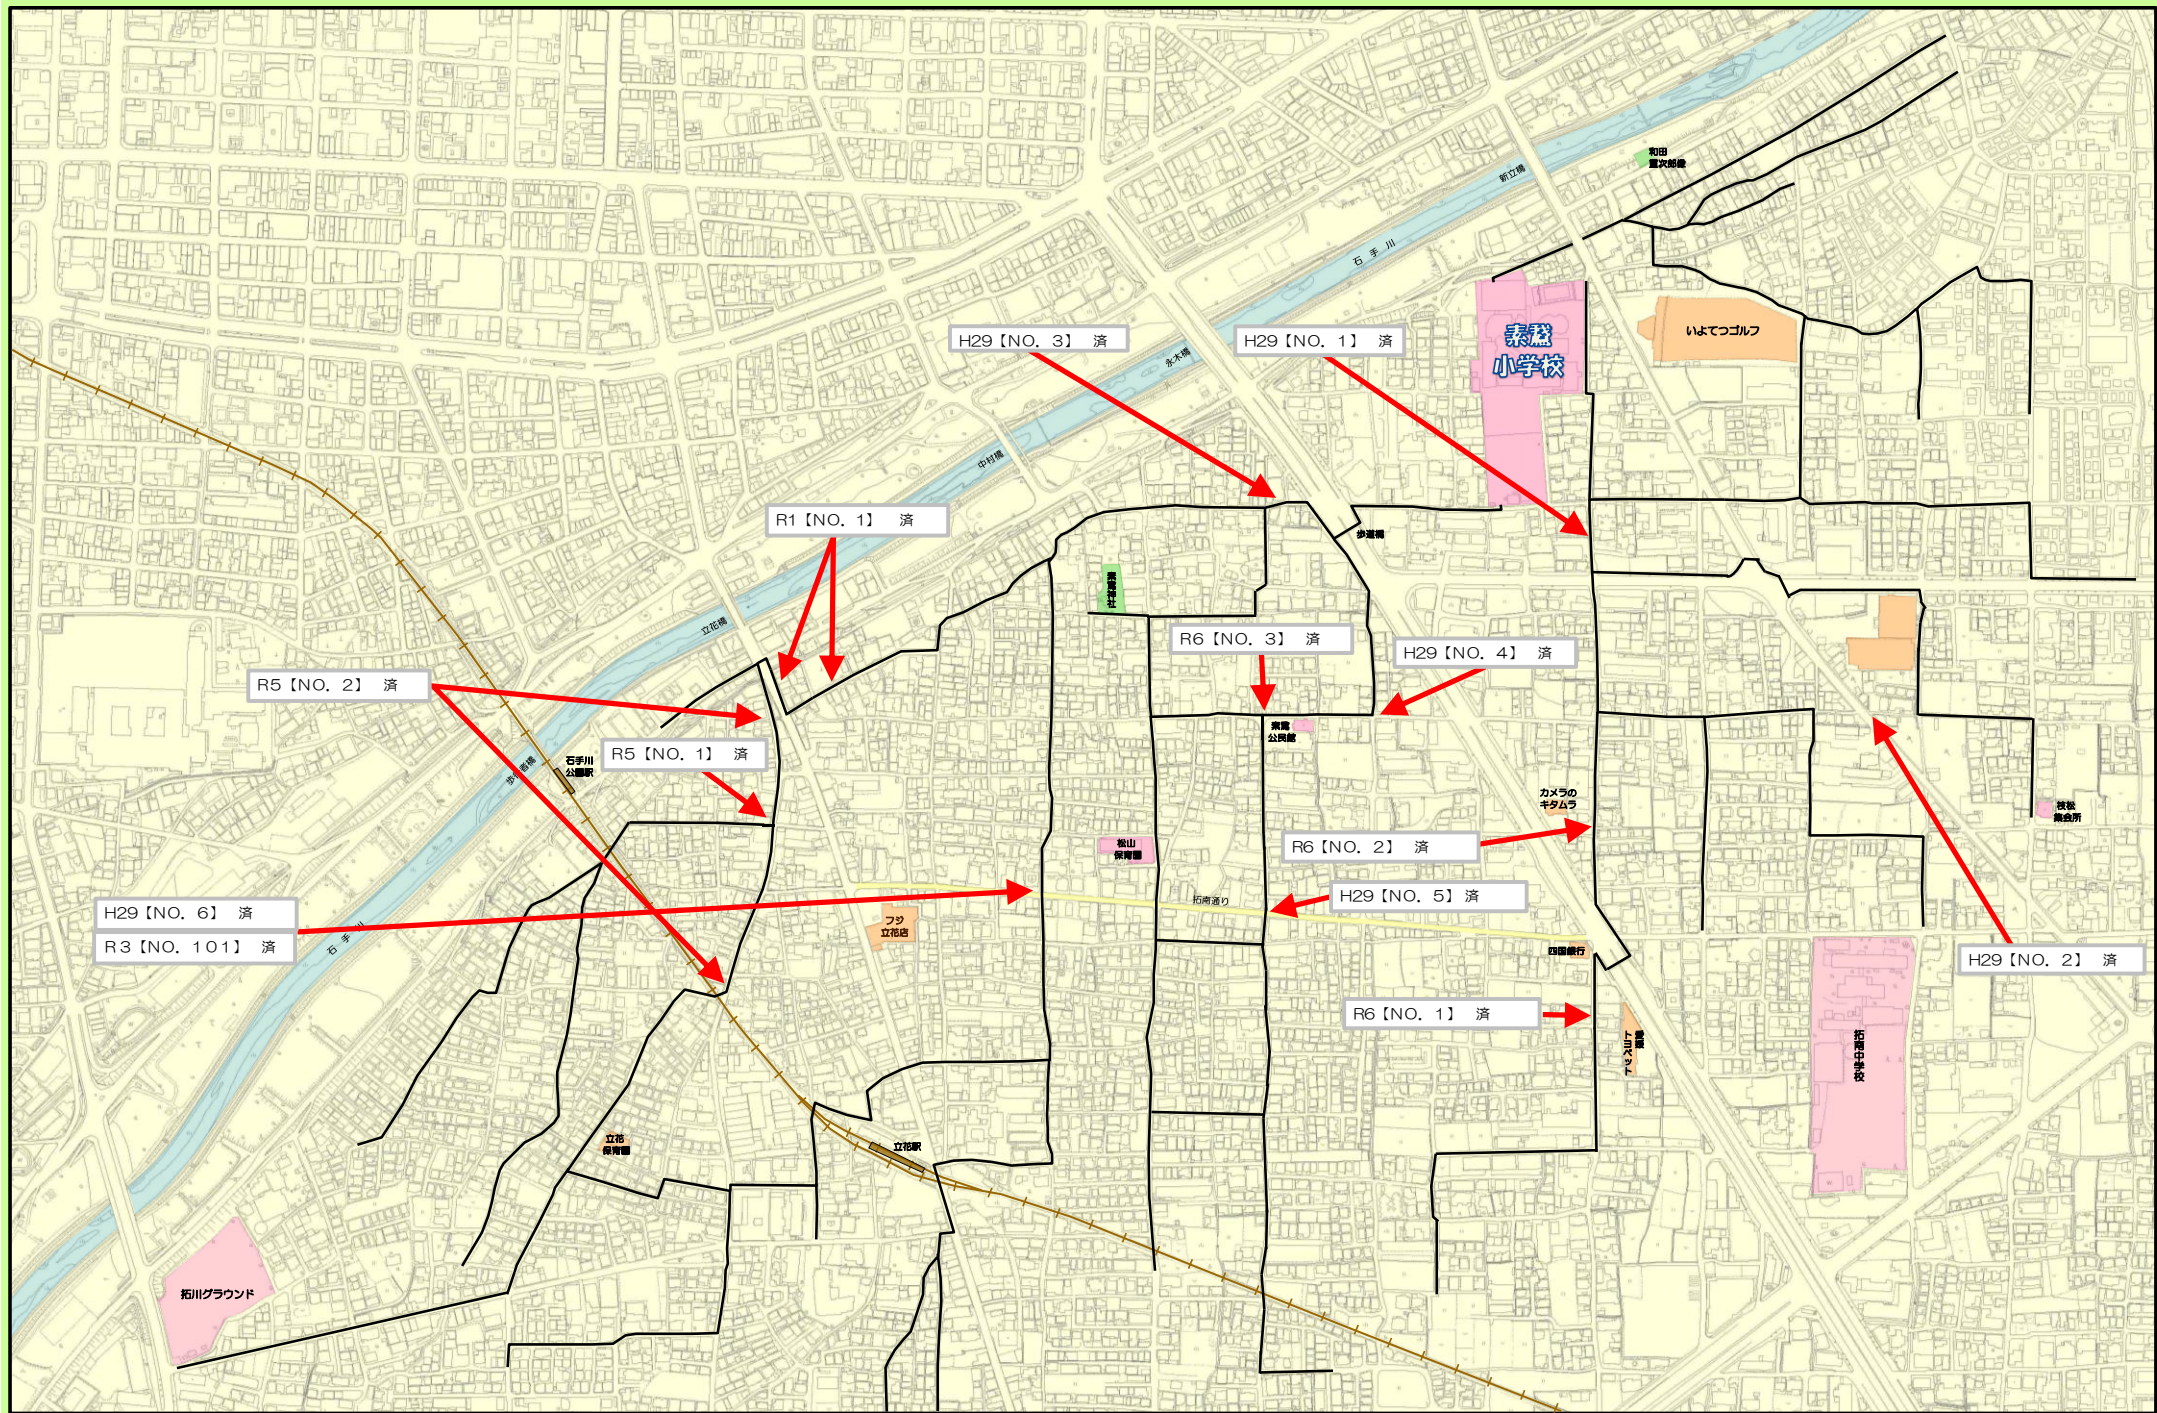
（状況）  
道幅の狭い道路で、交通量が多く注意が必要です。

（状況）  
通勤・通学の自動車や自転車で交通量が多い箇所です。

（状況）  
道幅が狭い道路で、時間帯規制があるが、気付かずに進入してくる車があります。

（状況）  
道幅の狭い道路で、交差点に気付きにくい箇所です。

（状況）  
見通しの悪い交差点で、区画線等薄くなっています。

（状況）  
見通しの悪い交差点で道幅が狭い道路です。

（状況）  
車の通行量が多く危険です。

（状況）  
交通量が多い交差点で、横断歩道が片側にしかないため、帰宅時に横断歩道を渡りにくい状況です。

（状況）  
交通量が多く、道幅が狭いため児童と接触する恐れがあります。

（状況）  
抜け道として交通量が多く、スピードが出ている自動車も多いです。

（状況）  
下校時の列が左側通行となっていること、また、交通量が多く車と児童との接触の危険性があります。

（状況）  
下校時、左側通行としていることから地域や通行車両の運転手から苦情が出ています。

（対策）  
路側帯を拡張して外側線を引き直し、交差点マークを設置しました。  
停止線を引き直しました。

（対策）  
外側線・車道中央線（黄色）・横断歩道予告マークを引き直しました。

（対策）  
指定方向外標識を設置しました。

（対策）  
交差点マークを設置しました。

（対策）  
外側線・止まれ・横断歩道予告マークを引き直し、交差点マークとドット線を設置しました。

（対策）  
外側線を引き直し、交差点マークを設置しました。  
外側線を引き直し、交差点マークを設置しました。

（対策）  
グリーンベルトを設置しました。  
外側線・交差点部分は巻き込みの白線・ドット線を設置しました。  
30キロ規制の標示を設置しました。

（対策）  
学校で登下校時の指導を行いました。  
横断歩道を補修しました。

（対策）  
停止線・路面に「止まれ」の標示・外側線・グリーンベルトを設置しました。

（対策）  
外側線の設置と引き直し、グリーンベルト・交差点マークを設置しました。

（対策）  
道路の東側にグリーンベルトを設置しました。

（対策）  
路面に通学路の標示を設置しました。

（対策）  
グリーンベルトを設置しました。
