# 通学路合同点検対策箇所図（桑原小学校）

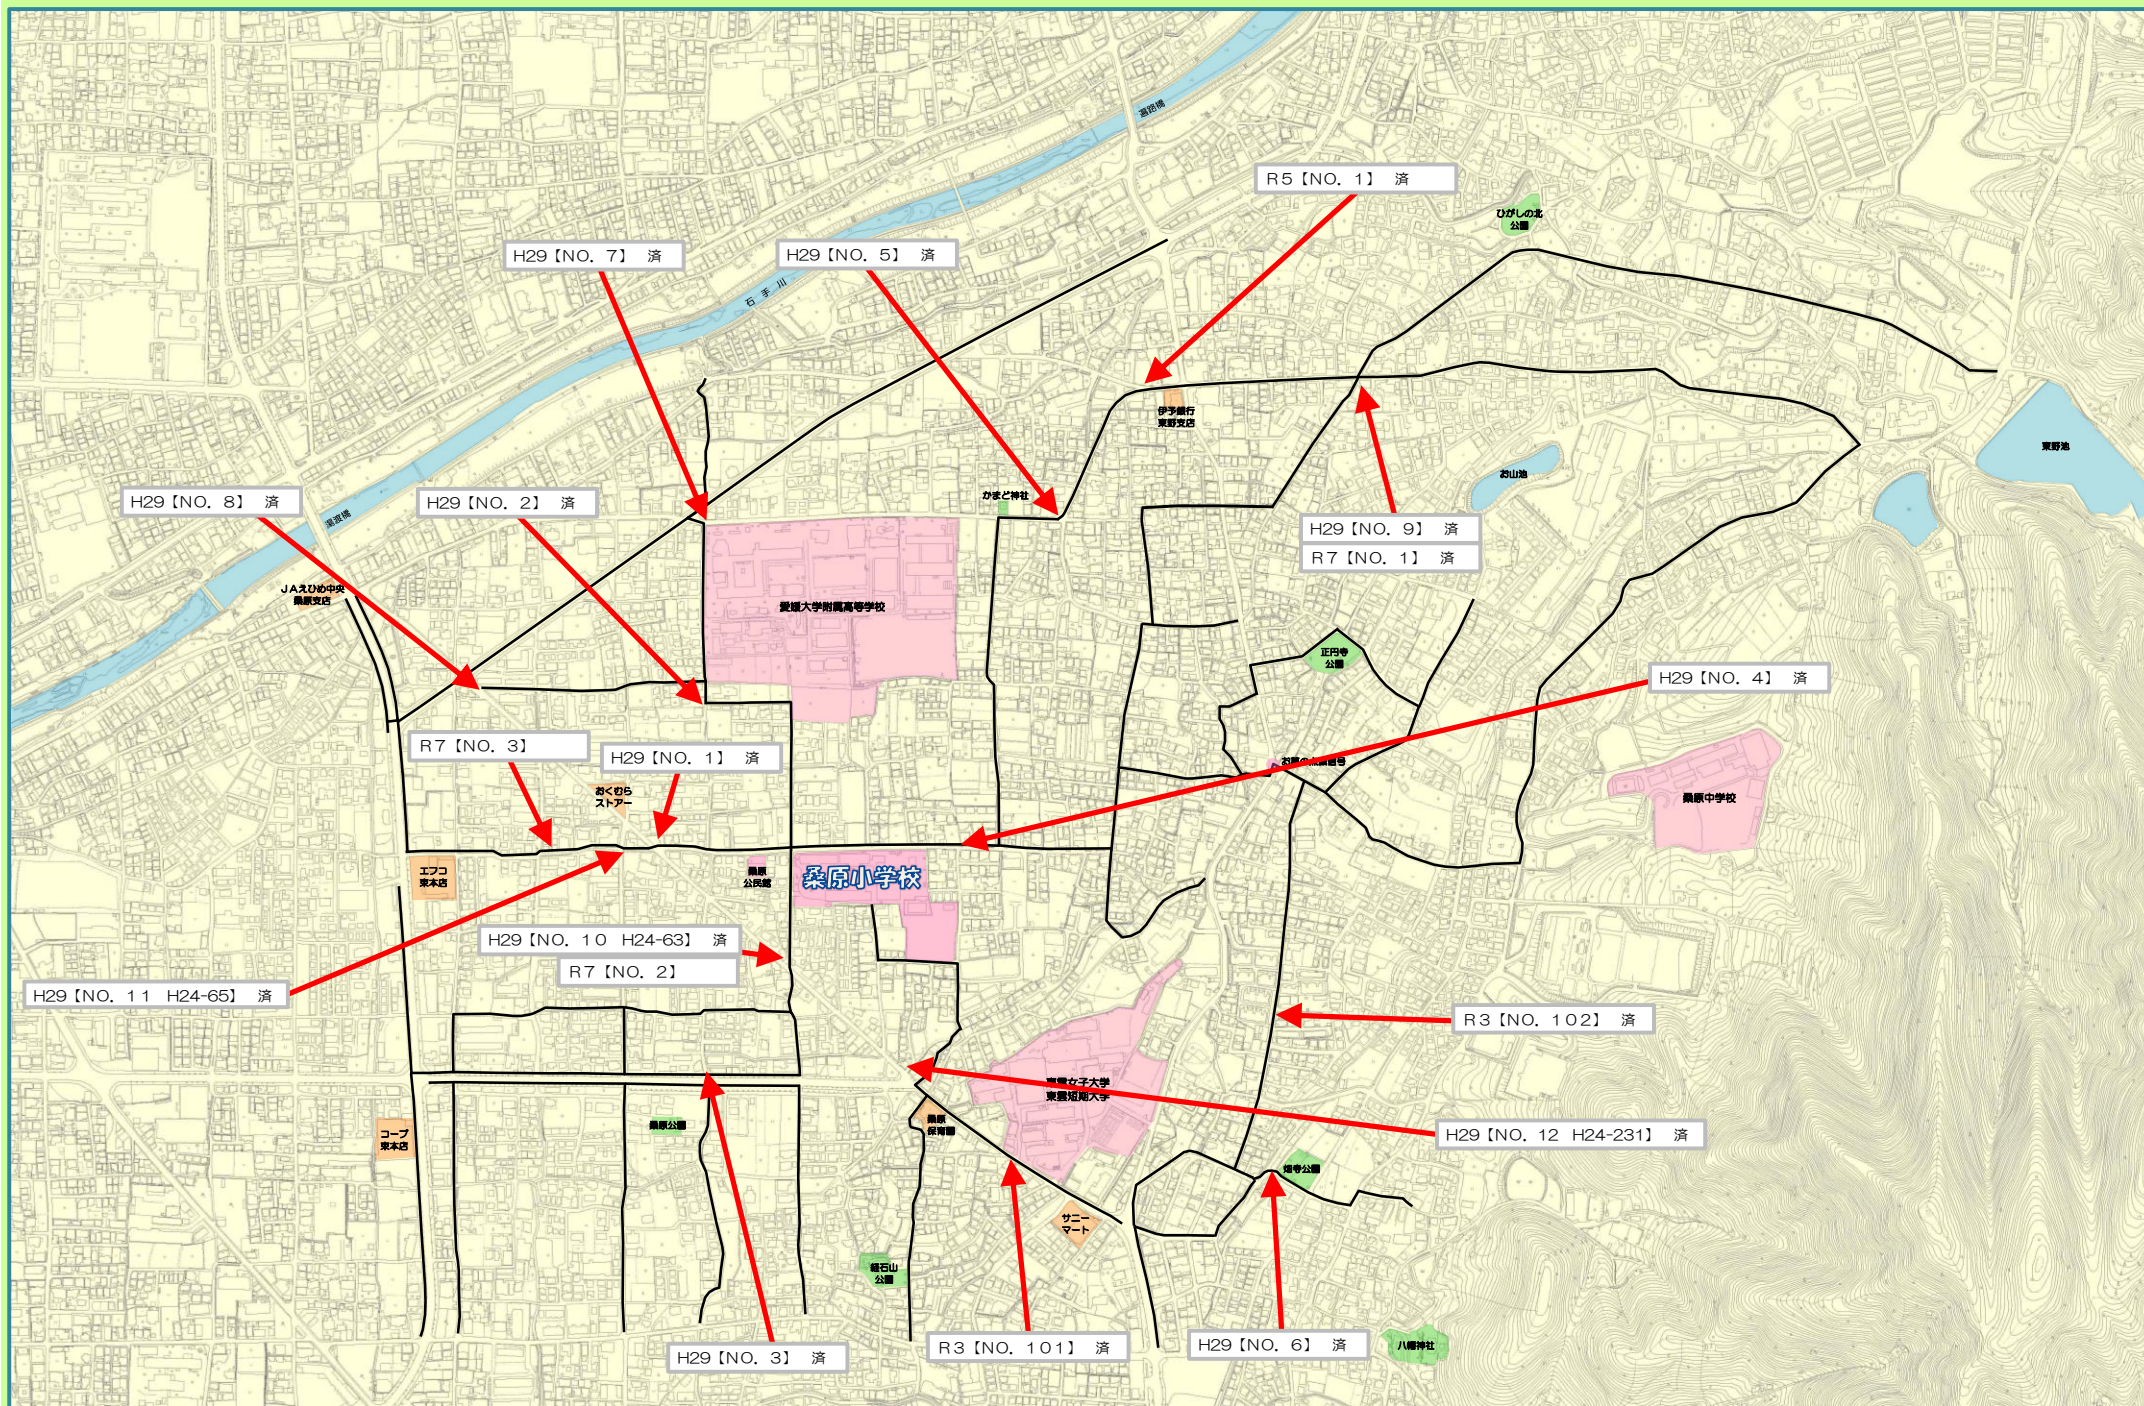
| <p>H29【NO. 1】 済</p> <p>〔状況〕<br/>横断歩道が狭くなっています。</p> <p>〔対策〕<br/>横断歩道を引き直しました。</p> | <p>H29【NO. 2】 済</p> <p>〔状況〕<br/>カーブミラーが設置されているが、劣化して見えにくくなっています。</p> <p>〔対策〕<br/>カーブミラーを交換しました。</p> | <p>H29【NO. 3】 済</p> <p>〔状況〕<br/>交通量の多い道路で、外側線が狭くなっています。</p> <p>〔対策〕<br/>外側線を引き直しました。</p> | <p>H29【NO. 4】 済</p> <p>〔状況〕<br/>多くの児童が通る道路であるが、道幅が狭いため危険です。</p> <p>〔対策〕<br/>グリーンベルトと交差点マークを設置しました。<br/>横断歩道予告マークを設置しました。</p> | <p>H29【NO. 5】 済</p> <p>〔状況〕<br/>四叉路の交差点で、横断時に注意が必要です。また、外側線等も狭くなっています。</p> <p>〔対策〕<br/>外側線の引き直しと、ドット線・セブラを設置しました。<br/>停止線を引き直しました。</p> | <p>H29【NO. 6】 済</p> <p>〔状況〕<br/>道幅が狭く、また、水路があり転落する危険があります。</p> <p>〔対策〕<br/>外側線とデリネーターを設置しました。</p> | <p>H29【NO. 7】 済</p> <p>〔状況〕<br/>見通しの悪い交差点で、交通量も多い箇所です。</p> <p>〔対策〕<br/>交差点マーク・外側線・ドット線を引き直しました。</p> | <p>H29【NO. 8】 済</p> <p>〔状況〕<br/>交通量が多い道路で、歩行時に注意が必要です。</p> <p>〔対策〕<br/>外側線を引き直しました。</p> |

| <p>H29【NO. 9】 済</p> <p>〔状況〕<br/>見通しの悪い交差点で、交通量も多い。</p> <p>〔対策〕<br/>外側線を引き直し、カーブミラーを調整し、ドット線と止まれ標識を設置しました。</p> | <p>H29【NO. 10 H24-63】 済</p> <p>〔状況〕<br/>道幅の狭い道路で、信号待ちの際に待機する場所が狭いため危険です。</p> <p>〔対策〕<br/>横断歩道と外側線を引き直し、グリーンベルトを設置しました。</p> | <p>H29【NO. 11 H24-65】 済</p> <p>〔状況〕<br/>狭い道路をバイクが通るため危険です。</p> <p>〔対策〕<br/>バイクの進入を抑制するため、進入口にラバーポールを設置しました。</p> | <p>H29【NO. 12 H24-231】 済</p> <p>〔状況〕<br/>水路が暗渠になれば、児童が通学できます。</p> <p>〔対策〕<br/>道路と住宅の高低差が大きく暗渠は困難なため、現在の通学路を利用して通学します。</p> | <p>R3【NO. 101】 済</p> <p>〔状況〕<br/>歩道が無く道幅も狭いです。</p> <p>〔対策〕<br/>グリーンベルトを引き直しました。</p> | <p>R3【NO. 102】 済</p> <p>〔状況〕<br/>歩道が途切れ道幅が狭いです。</p> <p>〔対策〕<br/>外側線の設置と引き直しをしました。<br/>交差点マークを設置しました。</p> | <p>R5【NO. 1】 済</p> <p>〔状況〕<br/>交通量が多く、一時停止を守らない車両も見受けられ危険です。</p> <p>〔対策〕<br/>ドット線を設置しました。</p> | <p>R7【NO. 1】 済</p> <p>〔状況〕<br/>自転車と車の衝突事故が発生しました。</p> <p>〔対策〕<br/>交差点をカラー舗装しました。</p> |

| <p>R7【NO. 2】</p> <p>〔状況〕<br/>道幅が狭く注意が必要です。</p> <p>〔対策〕<br/>道路を拡幅し、横断歩道と信号機を少し移動させ、横断歩道北側に滞留スペースを設置する予定です。<br/>※令和8年度完成予定。</p> | <p>R7【NO. 3】</p> <p>〔状況〕<br/>道幅が狭く水路もあり注意が必要です。</p> <p>〔対策〕<br/>水路の暗渠化と道路の拡幅を予定しています。<br/>※令和9年度完成予定。</p> |
