# 通学路合同点検対策箇所図（余土小学校）

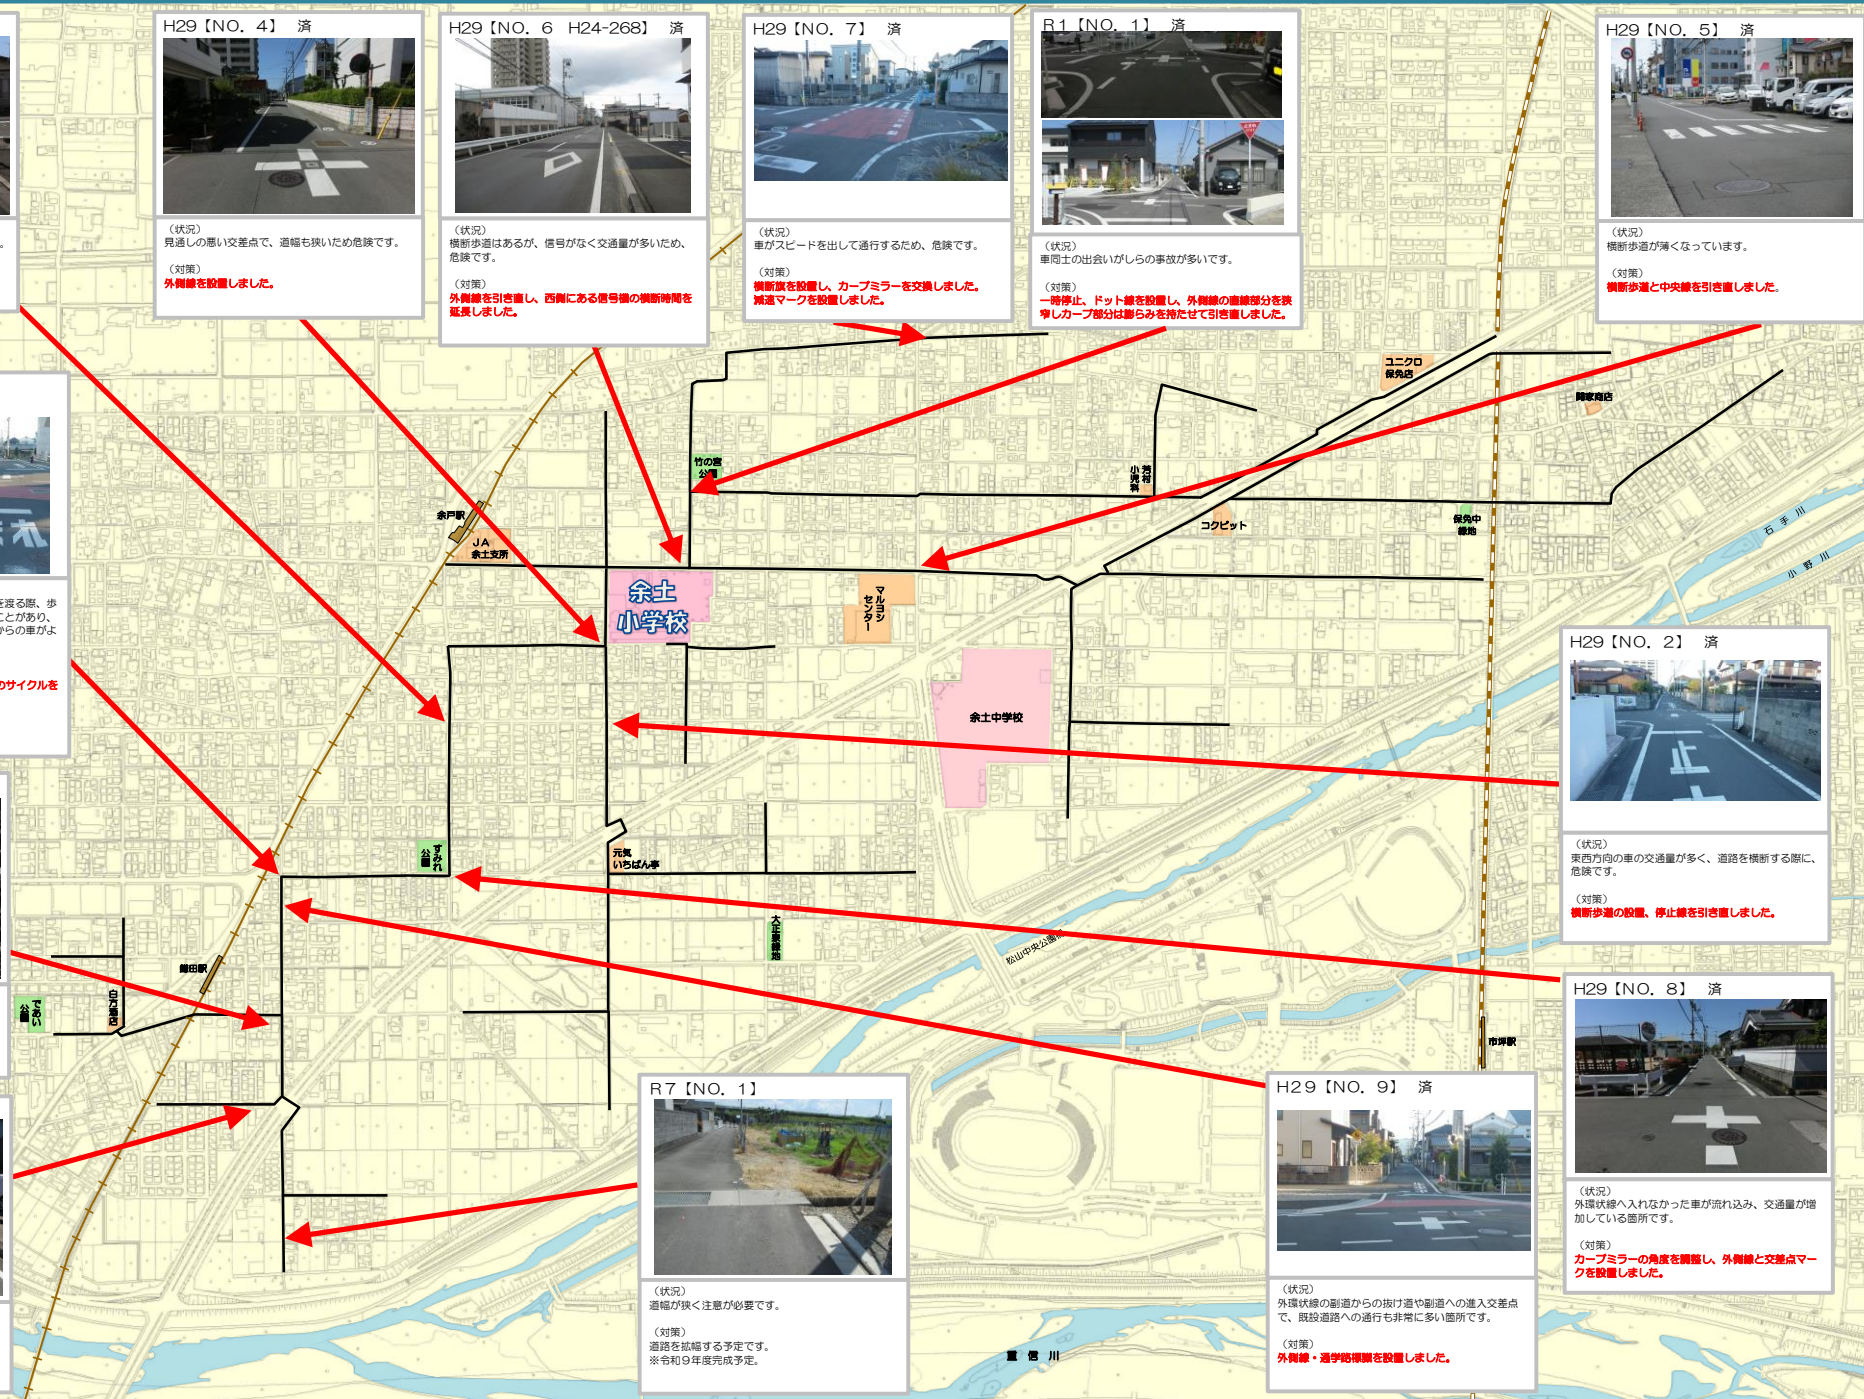
（状況）  
東西方向の車の交通量が多く、水路もあり危険です。  
（対策）  
**外側線と減速マークを設置しました。**

（状況）  
見通しの悪い交差点で、道幅も狭いため危険です。  
（対策）  
**外側線を設置しました。**

（状況）  
横断歩道はあるが、信号がなく交通量が多いため、危険です。  
（対策）  
**外側線を引き直し、西側にある信号機の横断時間を延長しました。**

（状況）  
車がスピードを出して通行するため、危険です。  
（対策）  
**横断線を設置し、カーブミラーを交換しました。減速マークを設置しました。**

（状況）  
車同士の出会いがしらの事故が多いです。  
（対策）  
**一時停止、ドット線を設置し、外側線の直線部分を狭くしカーブ部分は膨らみを持たせて引き直しました。**

（状況）  
横断歩道が狭くなっています。  
（対策）  
**横断歩道と中央線を引き直しました。**

（状況）  
外環状線道路の副道と国道との交差点で、横断歩道を渡る際、歩行者用信号が青の時に横断でたまっていた車が通ることがあり、また、横断歩道の西側の道路を横断するときに、北からの車がよく通るため注意が必要です。  
（対策）  
**歩行者用信号が青の時に車が進入しないよう、信号のサイクルを変更しました。一時停止を設置しました。**

（状況）  
道幅の狭い道路で、通行するときに危険です。  
（対策）  
**外側線を設置しました。**

（状況）  
道幅が狭い道路で、外側線が狭くなっています。  
（対策）  
**外側線を引き直しました。**

（状況）  
道幅が狭く注意が必要です。  
（対策）  
道路を拡幅する予定です。  
※令和9年度完成予定。

（状況）  
外環状線の副道からの抜け道や副道への進入交差点で、既設道路への通行も非常に多い箇所です。  
（対策）  
**外側線・通学路標識を設置しました。**

（状況）  
外環状線へ入れなかった車が流れ込み、交通量が増加している箇所です。  
（対策）  
**カーブミラーの角度を調整し、外側線と交差点マークを設置しました。**

（状況）  
東西方向の車の交通量が多く、道路を横断する際に、危険です。  
（対策）  
**横断歩道の設置、停止線を引き直しました。**
