通学路合同点検対策箇所図 (湯山小学校)

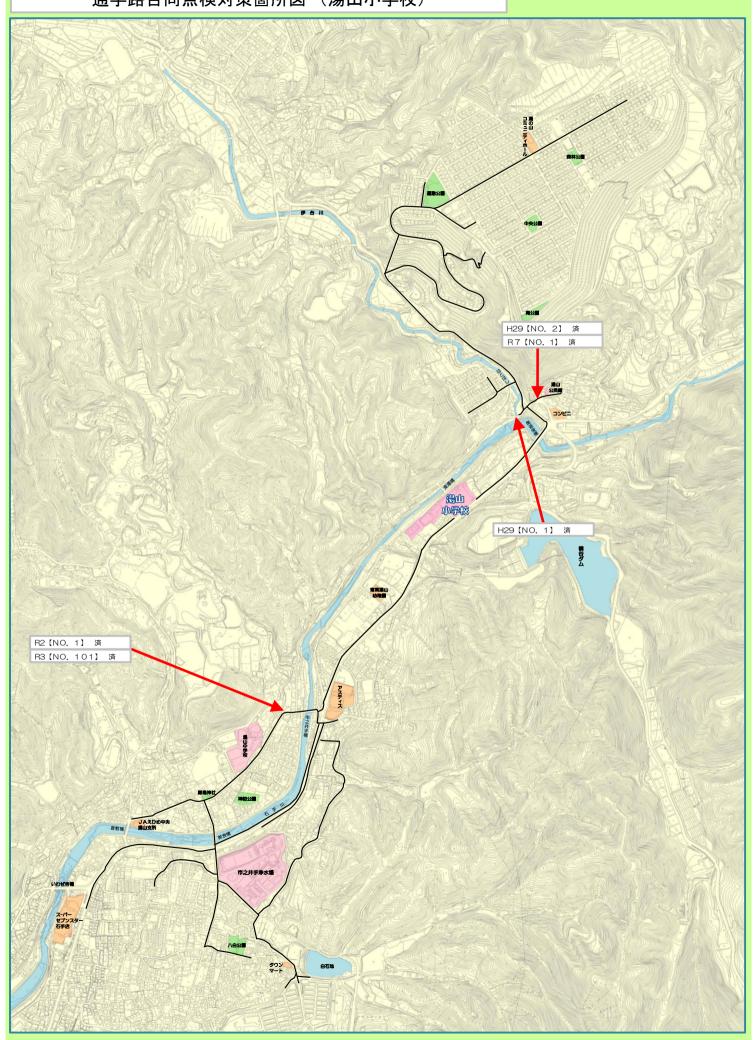
(状況) (状況) (状況) (状況) 単や自転車がZビードを出して通ることがあり、危険 抜け道で利用する単が通る圏所で、外側線が途中から 適幅が狭く、速度を出している車が多いです。 ないたの注意が必要です。 -(対策) **減速マークを設置し、外側線を引き直しました。** (対策) 外側線を設置しました。

(状況) 合流する道の見通しが悪いです。 (対策) カープミラーを設置しました。

(対策) 外機嫌の設置と補修、減速マーク及びT字マーク、30キロ規制の跨面標示を設置しました。
