通学路合同点検対策箇所図（荏原小学校）

H29年度

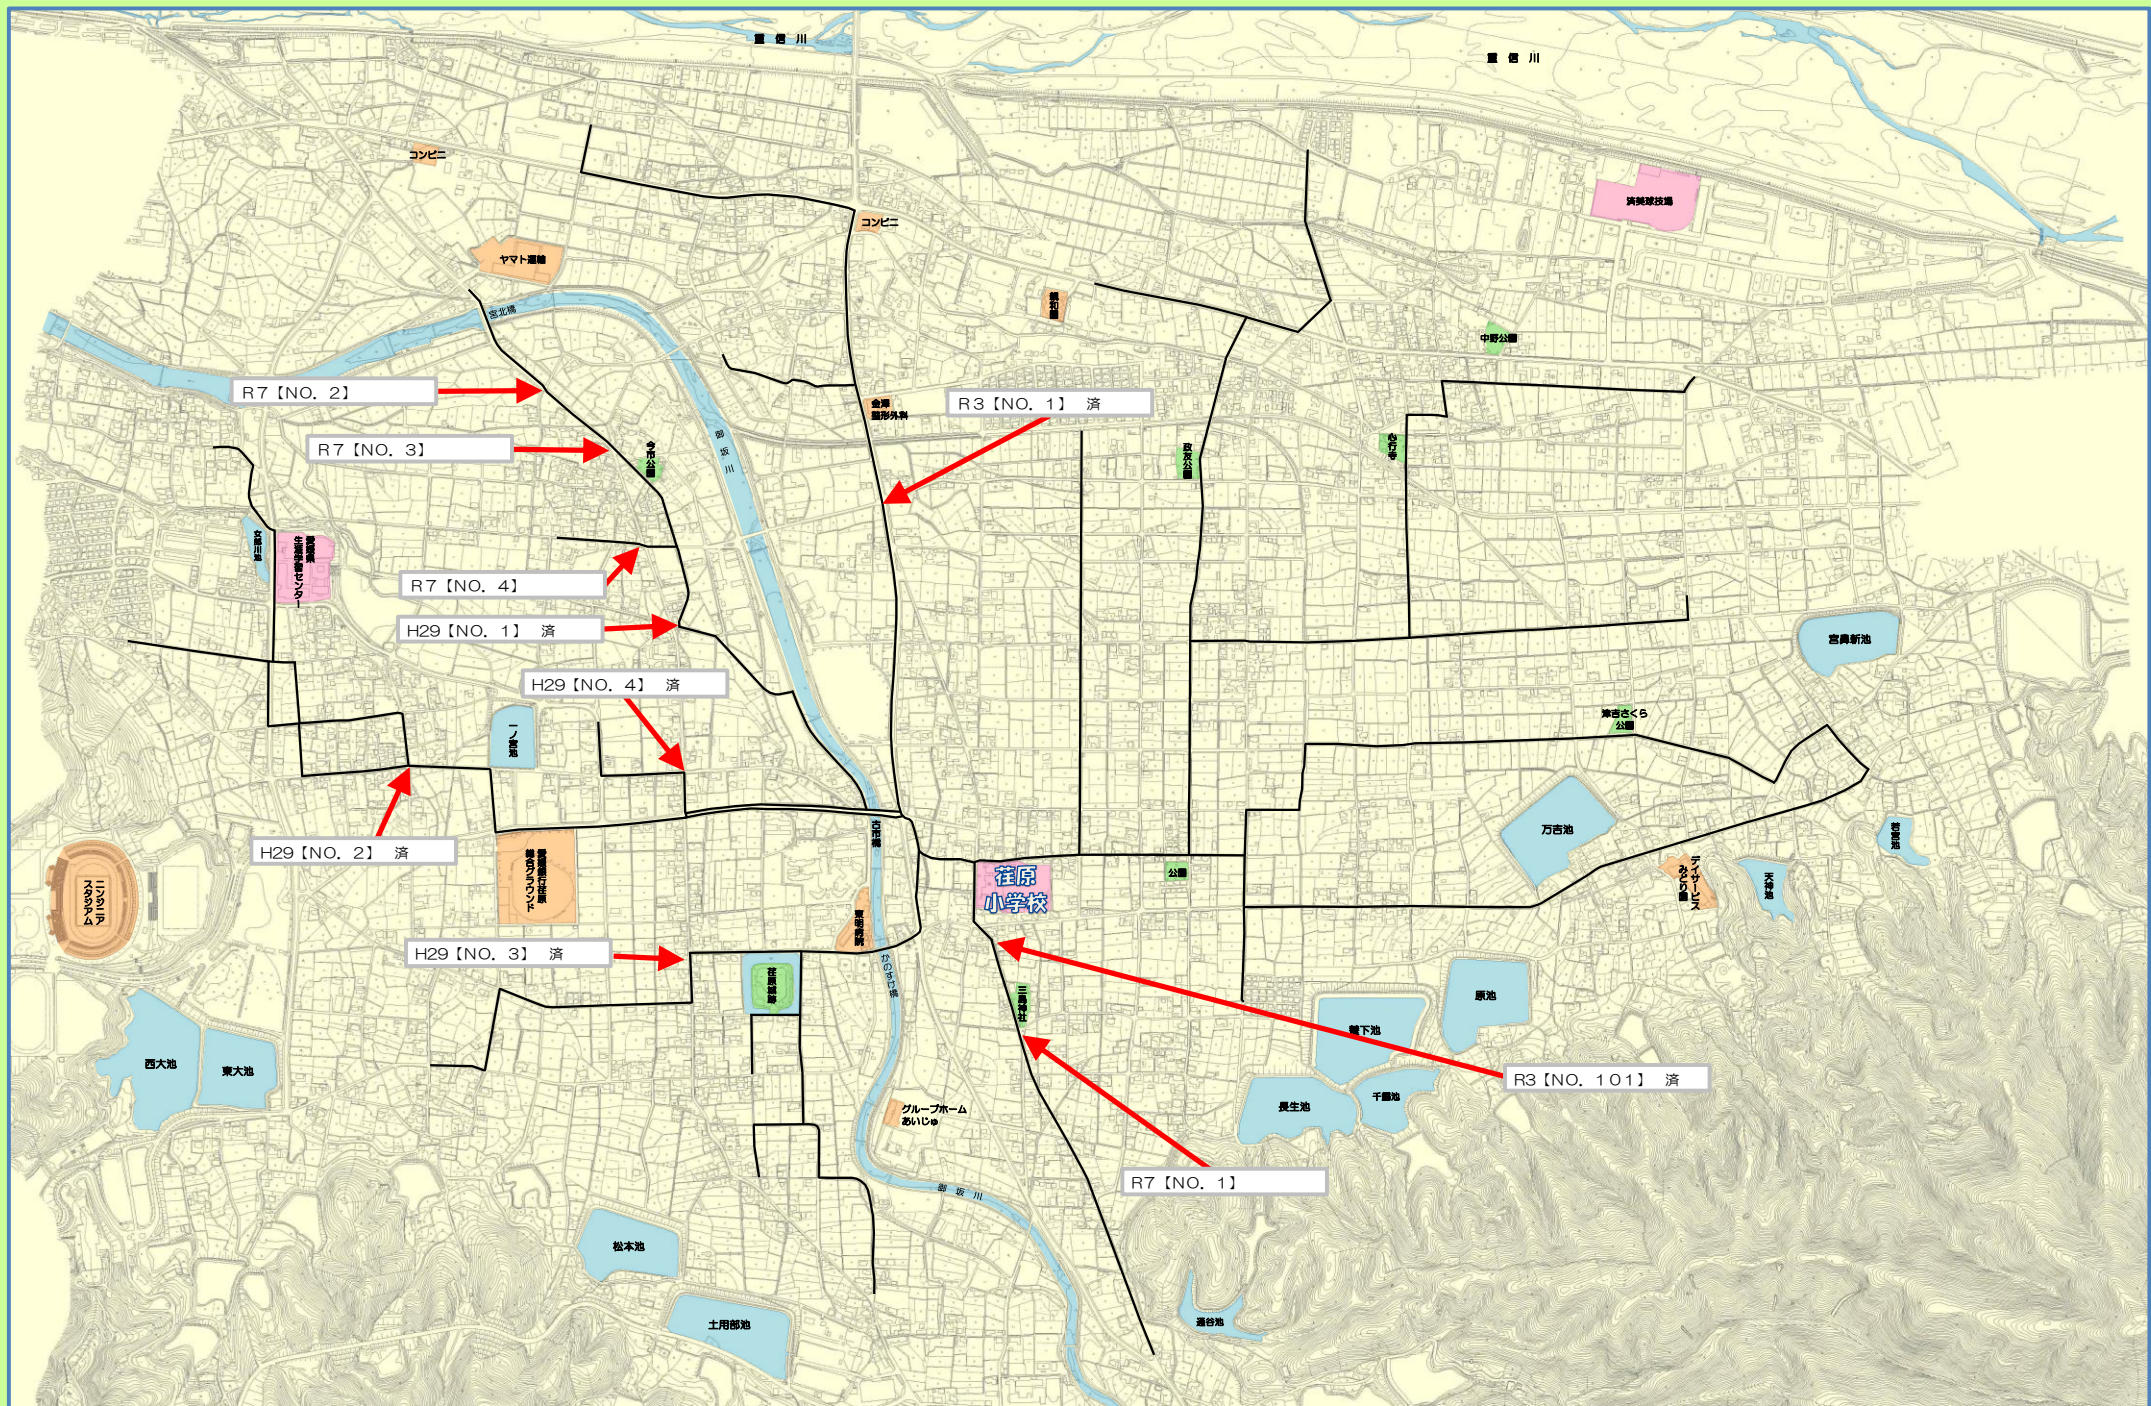
（状況）  
途中から歩道がなくなり、道幅が狭いため危険です。

（状況）  
見通しの悪い交差点で、道幅も狭いため危険です。

（状況）  
道幅が狭く、スピードの速い車が通行する箇所です。

（状況）  
道幅が狭く、見通しの悪い交差点で危険です。

（状況）  
速度を出す車が多いです。

（状況）  
見通しがよく、車の速度が上がしやすい場所、車と子供が接触しそうなりました。

（状況）  
通学時間に多数の車が狭い道を速い速度で通行して危険です。

（状況）  
横断歩道のない県道を横断しているが、道幅が広くスピードを出す車が多いため危険です。

（状況）  
県道と市道が複雑に交差し道幅が狭くなる上に歩道が無く、大型車両の通行もあり危険です。

（状況）  
見通しの悪い交差点です。

（対策）  
**外側線とグリーンベルトを設置しました。**

（対策）  
**ドット線を設置し、路側帯を拡張して外側線を引き直してカーブミラーを調整しました。**

（対策）  
**交差点部分の路側帯を拡張して外側線を引き直しました。**

（対策）  
**止まれを強固表示して引き直しました。交差点のカラー舗装を設置しました。**

（対策）  
**道路の両側に外側線を設置しました。**

（対策）  
**外側線、菱形マーク、速度標示を引き直しました。交差点西側の一時停止線を交差点より移動し、交差点西側側断歩道を引き直しました。**

（対策）  
減速マークを設置する予定です。

（対策）  
外側線を引き直す予定です。横断歩道設置を検討します。

（対策）  
外側線を引き直す予定です。

（対策）  
**停止線とドット線を引き直しました。交差点マークの設置を予定しています。**
