通学路合同点検対策箇所図（石井東小学校）

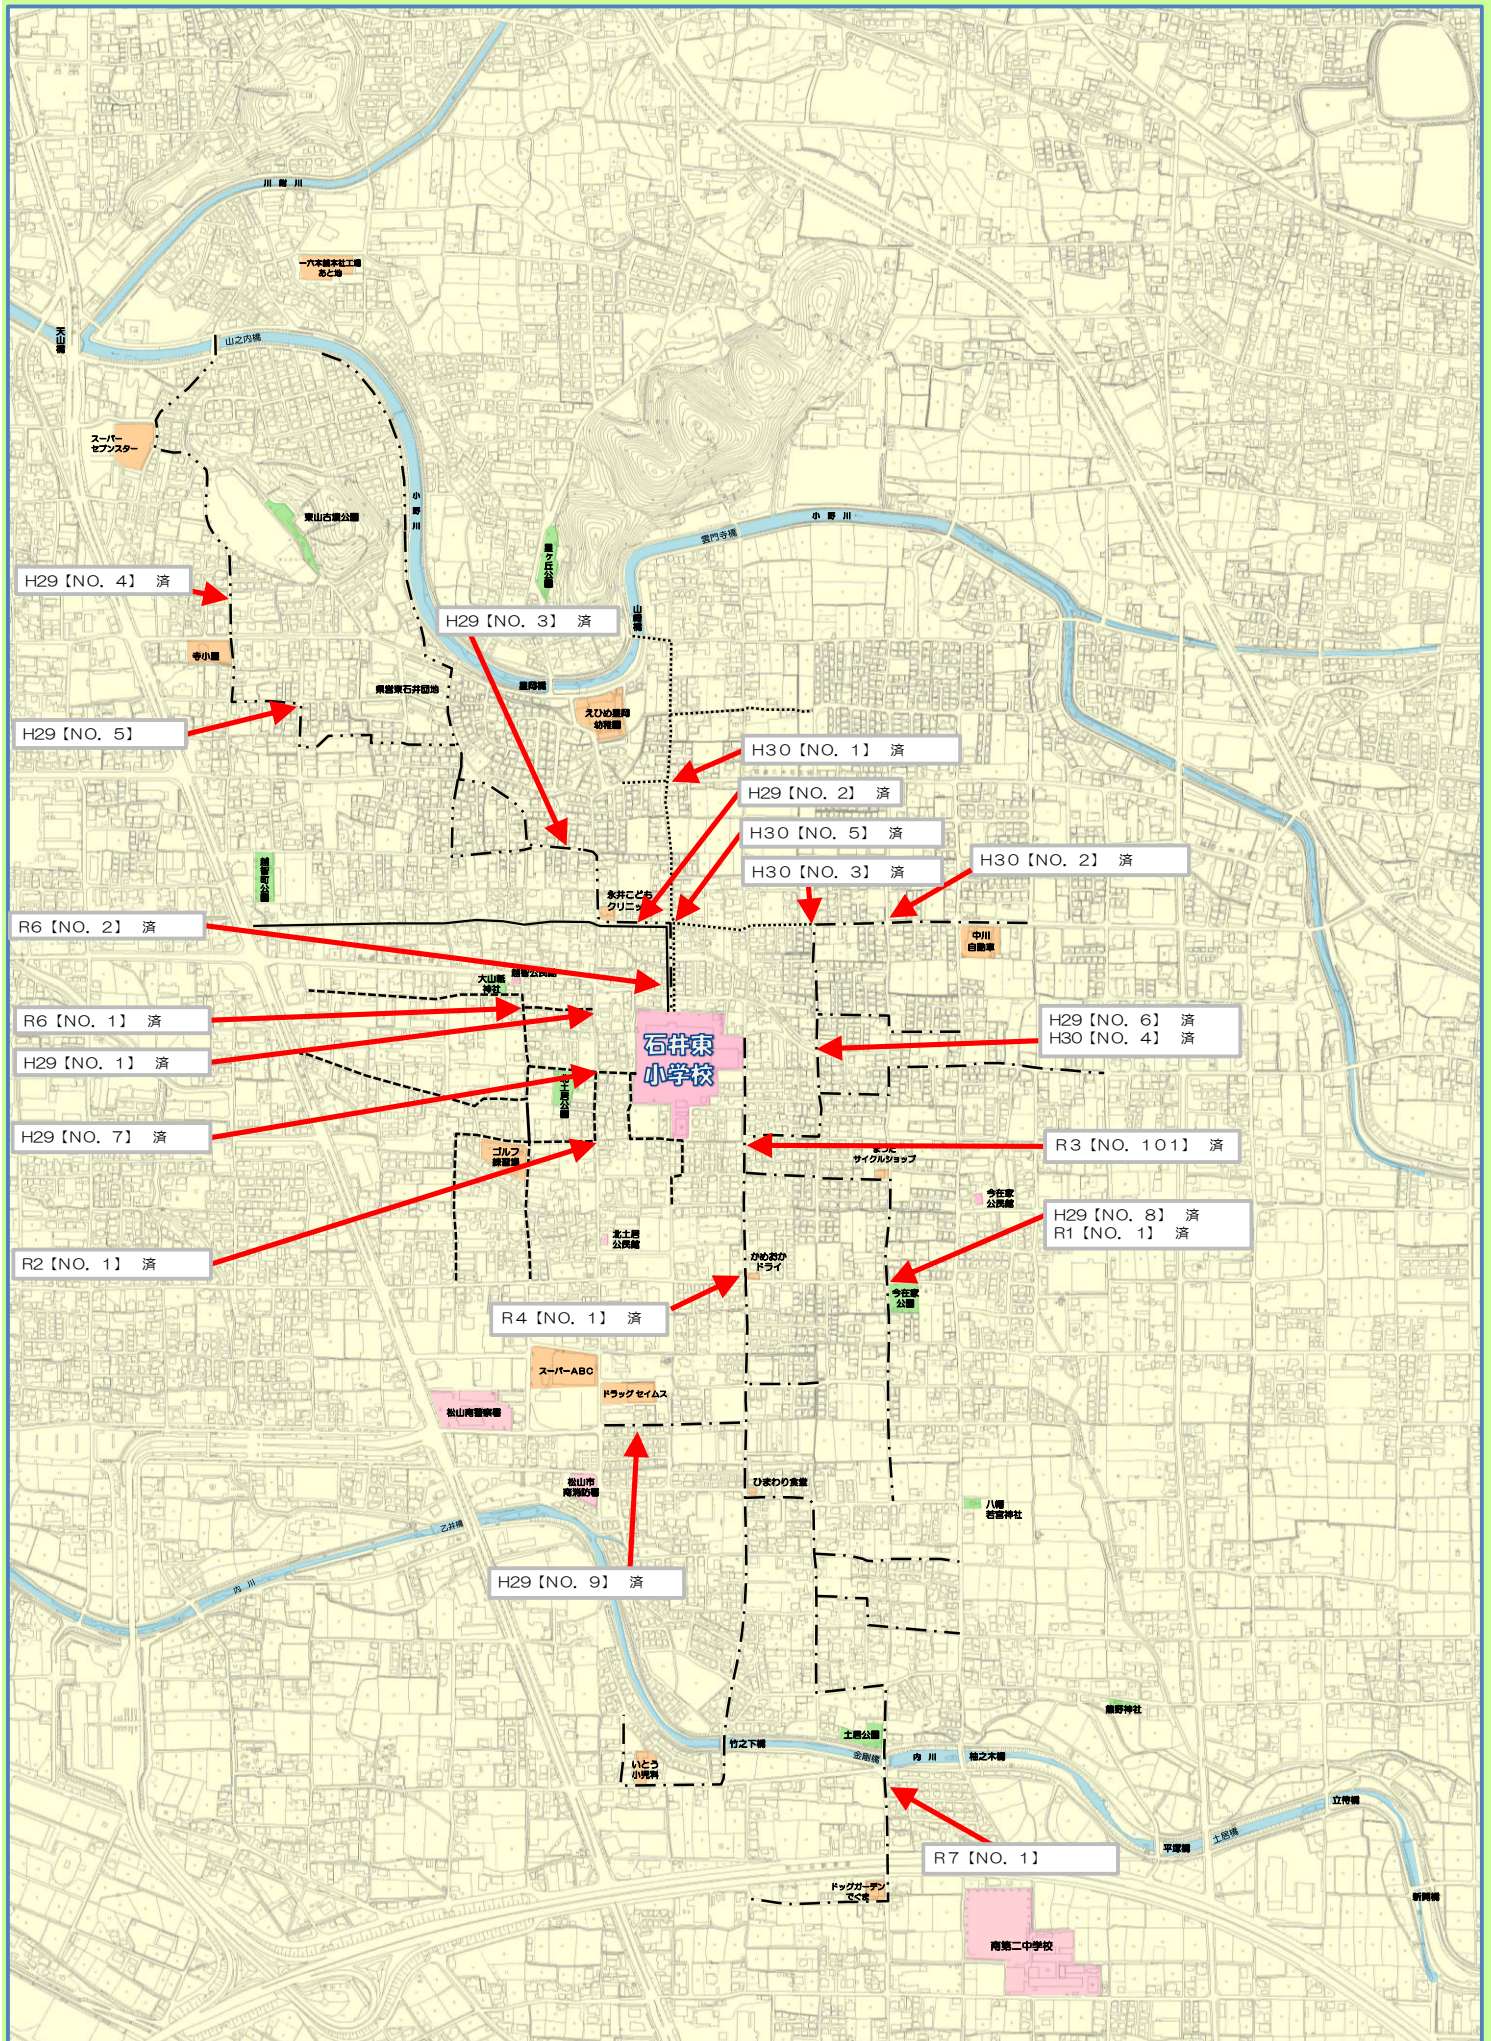
| <p>H29 (NO. 1) 済</p> <p>(状況)<br/>狭い路地からの見通しが悪いため、危険です。</p> <p>(対策)<br/>交差点マークを設置し、外側線（交差点部分ドット線）を引き直しました。</p> | <p>H29 (NO. 2) 済</p> <p>(状況)<br/>歩道が大変狭いため、車の離合の際に児童と接触する恐れがあります。</p> <p>(対策)<br/>水路の暗渠化を検討しましたが距離のため、通学指導等で対応しました。</p> | <p>H29 (NO. 3) 済</p> <p>(状況)<br/>片側にしか外側線がなく、また、交差点マークが薄くなっています。</p> <p>(対策)<br/>交差点マークを引き直しました。外側線を設置しました。</p> | <p>H29 (NO. 4) 済</p> <p>(状況)<br/>外側線が薄くなっています。</p> <p>(対策)<br/>外側線を引き直し、グリーンベルトを設置しました。</p> | <p>H29 (NO. 5) 済</p> <p>(状況)<br/>見通しの悪い交差点で、車のスピードも速いため危険です。</p> <p>(対策)<br/>交差点マークを設置しました。外側線の設置を予定しています。（※地元の家話（申請書）必要）</p> |

| <p>H29 (NO. 6) 済</p> <p>(状況)<br/>交通量の多い交差点で、横断歩道も薄くなっています。</p> <p>(対策)<br/>外側線・ドット線・交差点マーク・減速マークを設置し、横断歩道・停止線・止まれを引き直しました。</p> | <p>H29 (NO. 7) 済</p> <p>(状況)<br/>交通量の多い交差点で、横断歩道も薄くなっています。</p> <p>(対策)<br/>交差点マークを設置しました。横断歩道を引き直しました。</p> | <p>H29 (NO. 8) 済</p> <p>(状況)<br/>道幅が狭く、見通しの悪い交差点のため危険です。</p> <p>(対策)<br/>ドット線・交差点マーク・減速マークの設置、外側線・横断歩道・停止線・止まれを引き直しました。</p> | <p>H29 (NO. 9) 済</p> <p>(状況)<br/>車がスピードを出して通るため、危険です。</p> <p>(対策)<br/>グリーンベルトを設置しました。停止線・止まれを引き直しました。</p> | <p>H30 (NO. 1) 済</p> <p>(状況)<br/>カーブミラーはありませんが、手前側が死角になって見えないです。</p> <p>(対策)<br/>カーブミラーの角度を調整しました。</p> |

| <p>H30 (NO. 2) 済</p> <p>(状況)<br/>宅地開発により、児童生徒の増加、当該交差点の東西の横断が見込まれます。</p> <p>(対策)<br/>グリーンベルトを設置しました。</p> | <p>H30 (NO. 3) 済</p> <p>(状況)<br/>歩道がなく通勤の自動車や通学の自転車も多く危険です。</p> <p>(対策)<br/>外側線・交差点ドット線を設置しました。止まれ表示を補修しました。</p> | <p>H30 (NO. 4) 済</p> <p>(状況)<br/>止まれ表示が薄くなっています。水路に転落する恐れがあります。</p> <p>(対策)<br/>道路の両サイドの水路にデリネーターの設置、止まれ看板の移動、止まれ表示等を張り替えました。</p> | <p>H30 (NO. 5) 済</p> <p>(状況)<br/>止まれ表示が薄くなっています。</p> <p>(対策)<br/>止まれ・停止線を張り直しました。</p> | <p>R1 (NO. 1) 済</p> <p>(状況)<br/>H29の合同点検で、交差点マーク、ドット、減速マーク、横断歩道直しを実施しましたが車同士の衝突事故が発生し公園内にまで車が侵入。</p> <p>(対策)<br/>交差点をカラー舗装化し、進入予約のポールと駐輪場の看板を設置しました。</p> |

| <p>R2 (NO. 1) 済</p> <p>(状況)<br/>下校時に田んぼに落ちる子どもがいます。</p> <p>(対策)<br/>グリーンベルトを田んぼのない側に設置しました。</p> |

| <p>R3 (NO. 1) 済</p> <p>(状況)<br/>歩道が狭く、水路に落ちたり荷物を落とす児童がいます。</p> <p>(対策)<br/>東側にグリーンベルトを設置しました。</p> |

| <p>R4 (NO. 1) 済</p> <p>(状況)<br/>交差点にある番号機の一部が移設されることにより、歩行者用番号機の一部が撤去されることから、登下校で交差点を通行する児童が危険です。</p> <p>(対策)<br/>東側にグリーンベルトを設置しました。</p> |

| <p>R6 (NO. 1) 済</p> <p>(状況)<br/>狭い路地からの見通しが悪いため、児童の飛び出しの恐れがあります。</p> <p>(対策)<br/>グリーンベルトを設置しました。</p> |

| <p>R6 (NO. 2) 済</p> <p>(状況)<br/>朝は歩行者専用道路ですが、それ以外の時間は抜け道として車両の交通量が多いです。</p> <p>(対策)<br/>路面に通学路の標示を設置しました。</p> |

| <p>R7 (NO. 1)</p> <p>(状況)<br/>道幅が狭く注意が必要です。</p> <p>(対策)<br/>歩道とグリーンベルトを設置する予定です。※令和9年度頃完成予定。</p> |
