# 松山城本丸跡防災設備工事立会中に検出した遺構

本丸跡防災設備工事の立会中に加藤～蒲生期の天守曲輪石垣跡の可能性のある栗石群及び掘り方遺構、並びに中仕切門続塀の基礎石積跡を検出した。

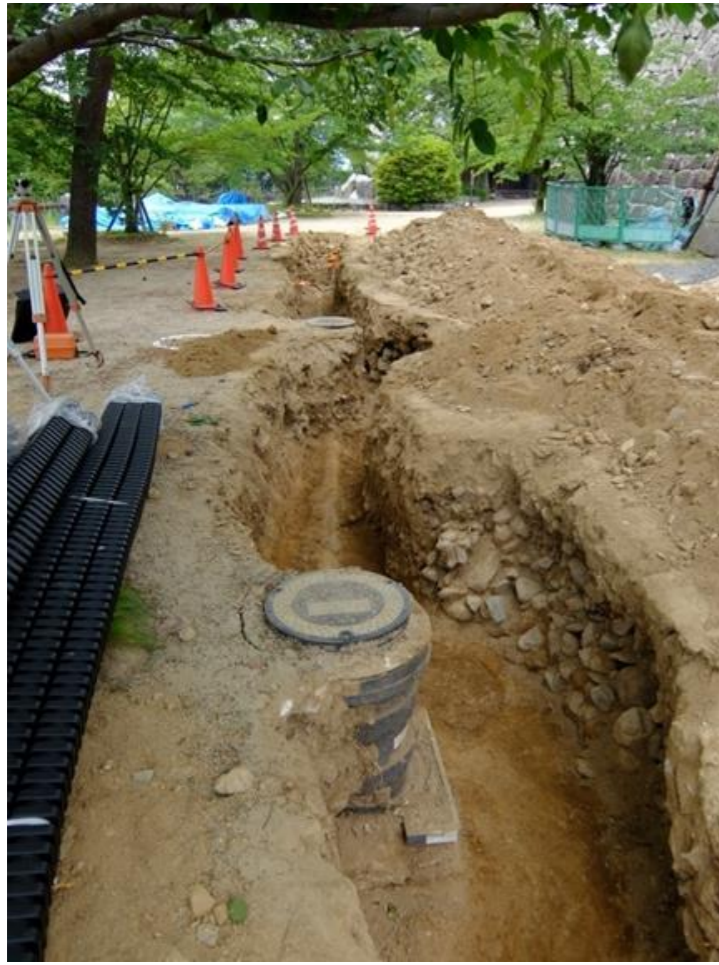
写真① 栗石の検出状況（西から）

本壇の北側部分。工事掘削坑の右側（南）に栗石群が断続的に検出されている。

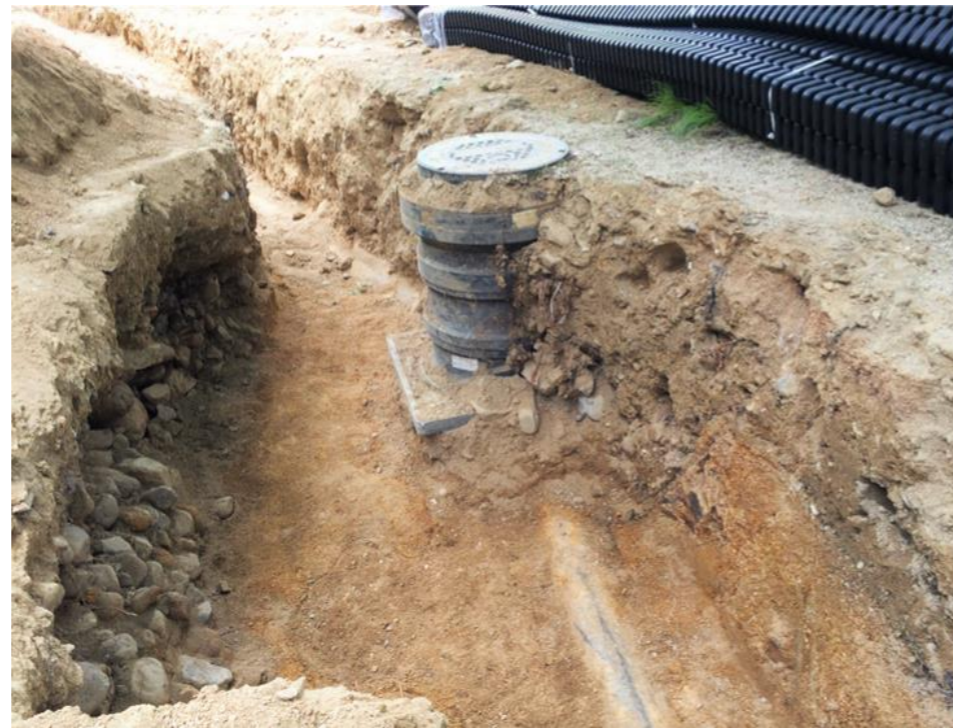
写真② 栗石の検出状況（東から）

右の写真の手前を逆から撮影。左側（南）栗石群、右側（北）に花崗岩の地山が露出している。おそらくこの間にかつては石垣の根石が在ったものと思われる。

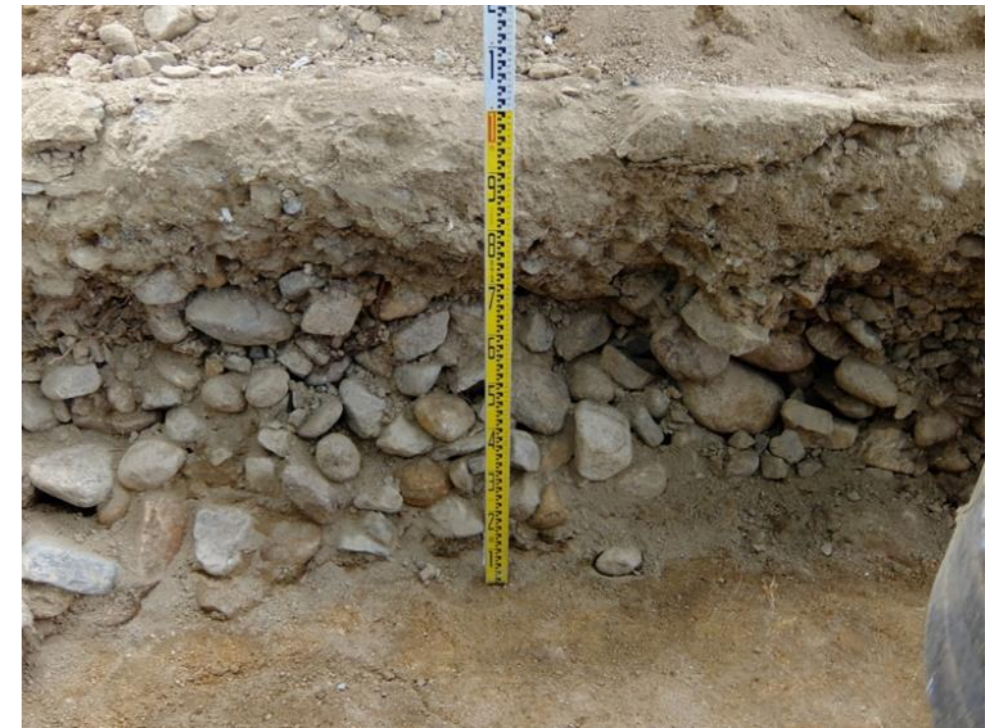
写真③ 栗石の検出状況（北から）

わずかな残りではあるが、栗石群の密度を見取ることができる。石の大きさは拳大から人頭大までと均一ではない。

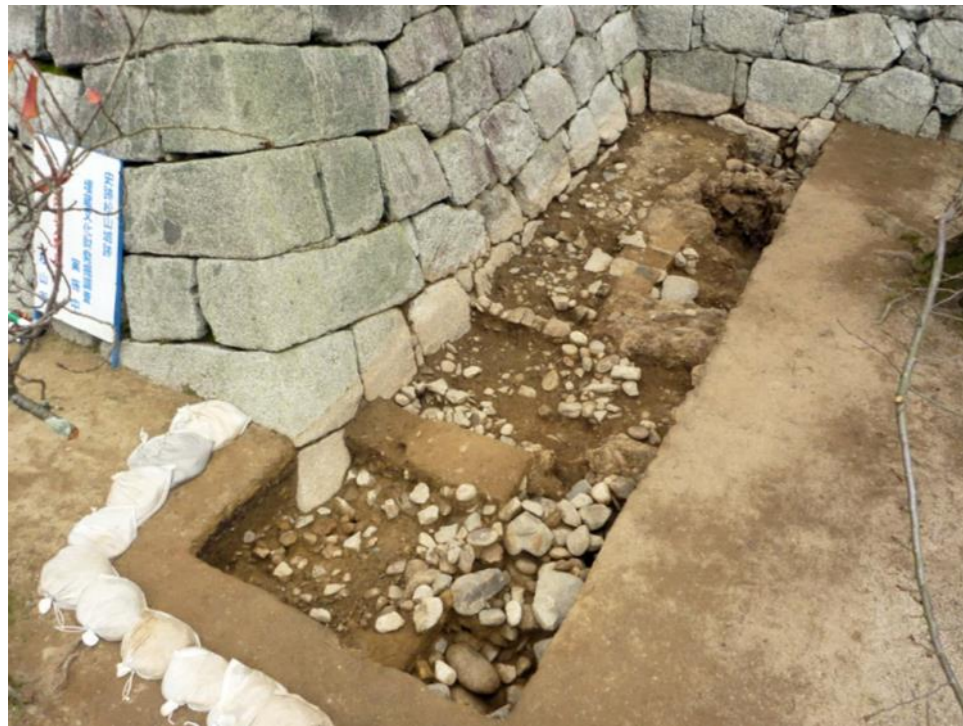
写真④ 本丸跡5次調査トレンチ8における栗石の検出状況（北西から）

手前右隅（北西）に栗石群が斜めに検出されており、左続きは、現在の本壇（天守曲輪）の掘り方に切られている。掘り方は、硬い礫岩の地山を掘って造られている。

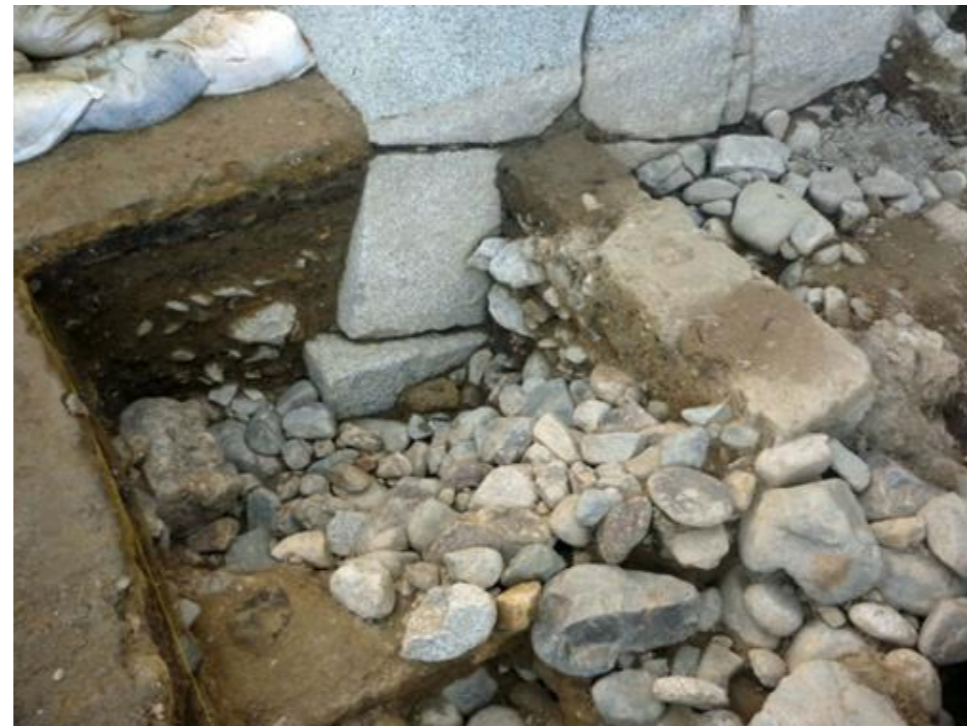
写真⑤ 本丸跡5次調査トレンチ8における栗石の検出状況（北西から）

栗石群が現在の本壇（天守曲輪）石垣の築造によって斜めに除去された状況。現在の石垣根石よりも栗石群が下部に潜る。

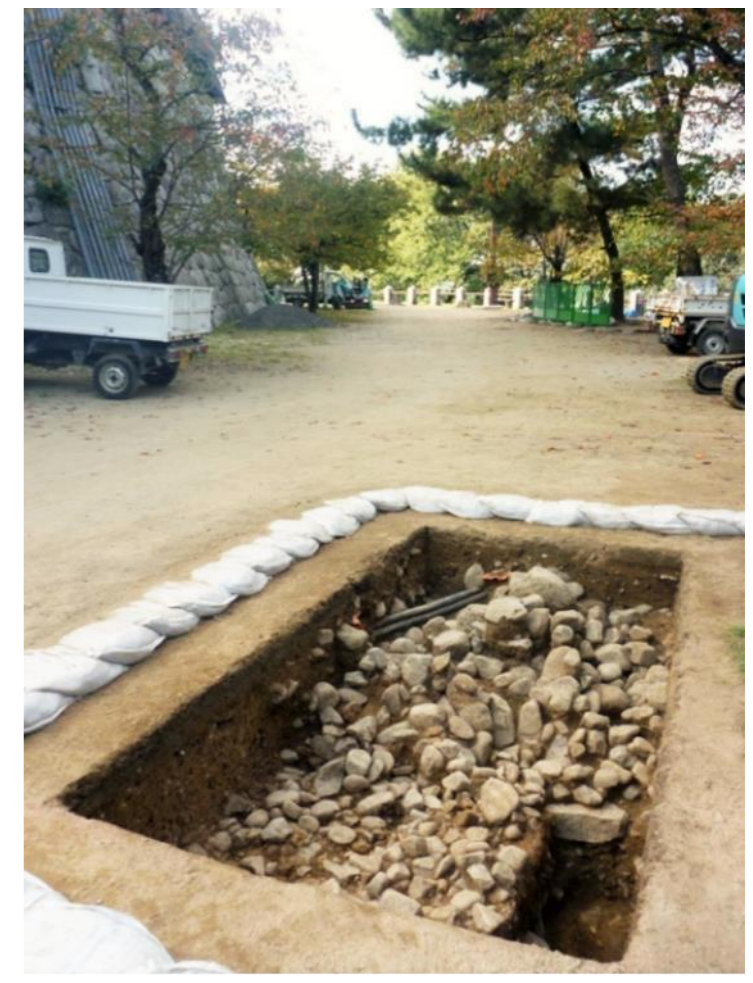
写真⑥ 本丸跡5次調査トレンチ5における栗石の検出状況（北東から）

栗石群が調査区全体に検出されている。上層から滴水瓦の破片が出土している。
