定期監査結果報告書

工事監査

松山市令和6年度工事技術調査結果報告書

松山市 令和6年度 工事技術調査結果報告書

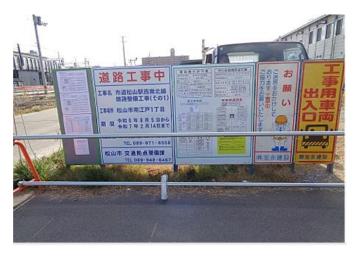
法定揭示物設置看板設置状況

また、現場への掲示が義務付けられている各種法定掲示物は、第三者の確認可能な場所に正しく掲示されていることを確認した。
