第7章 包括外部監査の結果と意見（道路施設（大型構造物）－トンネル・大型カルバート・横断歩道橋及び歩道橋・門型標識）

1. 松山市が管理する道路施設（大型構造物）の概要

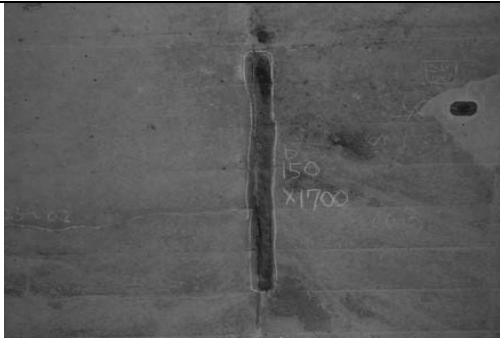
変 状		変状状況と特徴	代表的変状
覆 工	ひび割れ	ひび割れはトンネル全線で散見される。概して 0.5 mm以下の乾燥収縮に伴うひび割れである。	
	うき はく離	横断目地部や水平打ち継ぎ目部周辺にコンクリートの締め固め不足や充填不足に伴う、うきが複数みられる。 利用者被害に直結する変状については叩き落としたが、将来はく落の恐れがあるため、対策または定期的な監視が必要である。

横断目地部のうき (S20)
	漏水	目地部やひび割れからの漏水が全線でみられる。一部では流下しており、車道に滞水が生じている。また、既設導水工の流末処理も不十分であり、土砂堆積や滞水が生じている。 天端部からの滴下もあり、通行車両に影響があるため、早期に措置を講じることが望ましい。

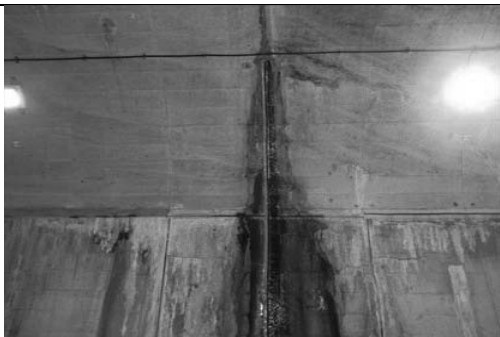
目地部からの流下 (S35)

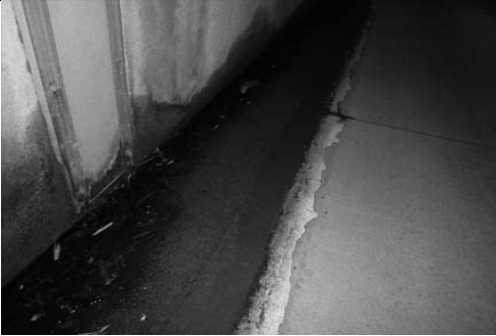
<p>路面</p>	<p>流末処理不足および漏水により、全線で滞水・土砂堆積がみられる。一部では車道にまで広がっており、早晚第 3 者被害を起こす可能性がある。早期に流末処理を実施するとともに、定期的な清掃の実施が望ましい。</p> <p>S23 においては、排水柵の腐食に伴う破断が確認される。徒歩や自転車で通行すると落下の危険性があり、早期に交換が必要である。</p> <p>道路目地周辺にうきや欠損が全線でみられる。これらは通行車両の振動に伴い発生したと推測される。直ちに通行に支障のある規模の大きな変状は認められない。</p>

<p>土砂堆積・滞水 (S12)</p>

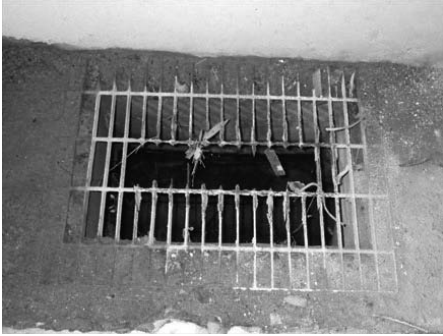
辻堂トンネルのランクⅢの変状は一部では流下もみられる漏水と、それに伴う路面の滞水である。また、既存の導水工の流末処理も不十分であり、歩道脇に滞水や土砂堆積が全線で認められる。また、排水柵の1箇所腐食（破断）が見られ、通行の際に落下の危険性があるとされている。

<p>排水柵の破断 (S23)</p>
-----------	---	--

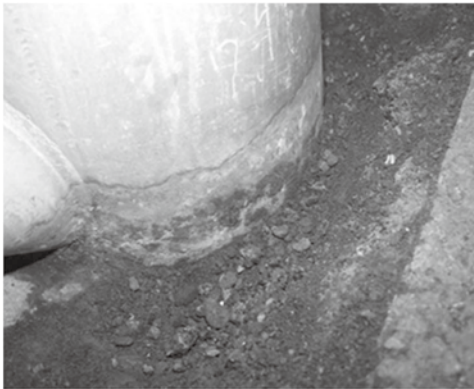
松山市が受領した「令和2年度松山市門型標識定期点検業務委託 成果報告書 令和3年6月」によると、「道路標識 門型式（箱トラス）松山環状線北部」と「道路標識 門型式（箱トラス）松山環状線南部」の2箇所が「Ⅲ判定（早期措置段階）」となっており、前者は支柱基部の腐食、後者は標識取付部の腐食が発見されている。現地往査したところ、状況が改善されていなかったため、今後の定期点検時において、劣化の進行状況を今回の検査結果と対比検討し、劣化状況に応じた措置を講ずるべきである。

支柱基部の腐食

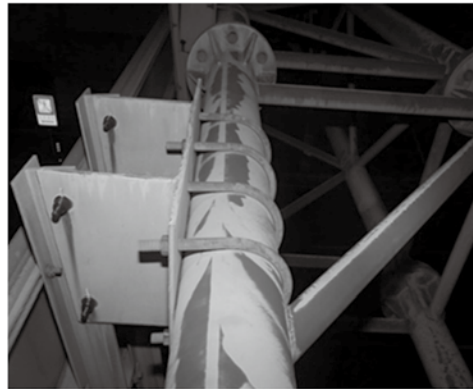
標識取付部の劣化

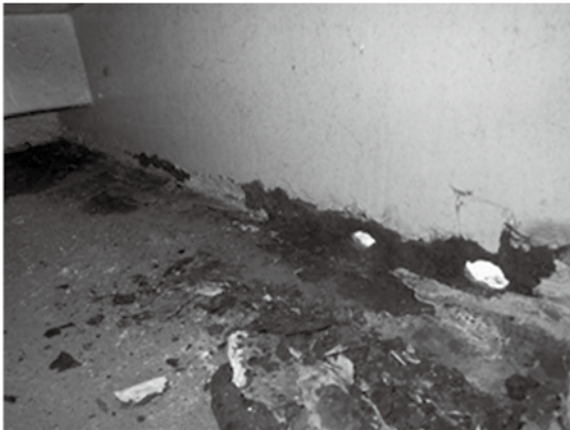
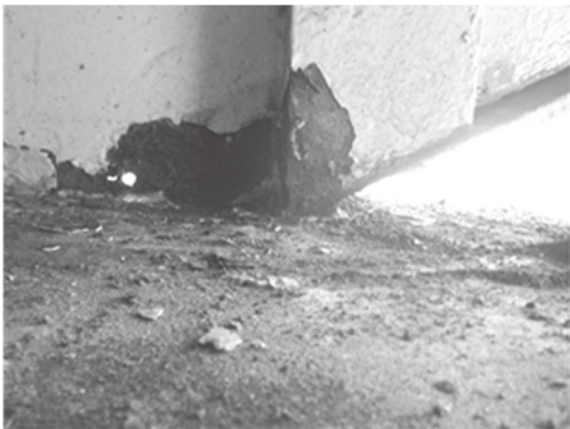
松山市が受領した「松山市横断歩道橋・歩道橋定期点検業務委託 成果報告書 令和3年6月」によると、「バスターミナル東横断歩道橋」と「新玉小学校西横断歩道橋」の2箇所が「Ⅲ判定（早期措置段階）」となっており、前者は支承付近の階段部主桁で腐食が進行し、孔食が確認、後者は防鳥パネル内部の床版に腐食の腐食が発見されている。現地往査したところ、状況が改善されていなかったため、今後の定期点検時において、劣化の進行状況を今回の検査結果と対比検討し、劣化状況に応じた措置を講ずるべきである。

バスターミナル東横断歩道橋 支承付近の階段部主桁で腐食

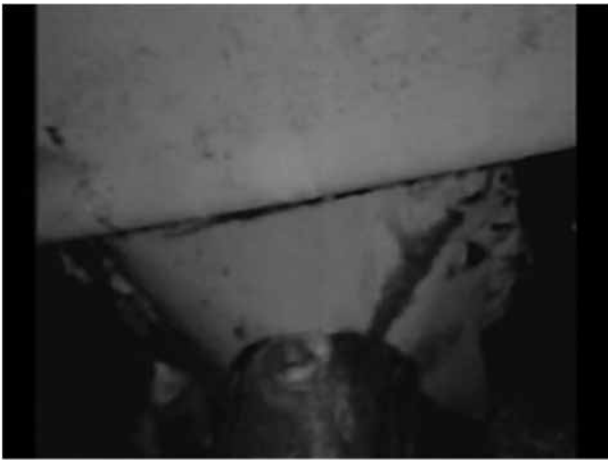
(新玉小学校西横断歩道橋 防鳥パネル内床板腐食)

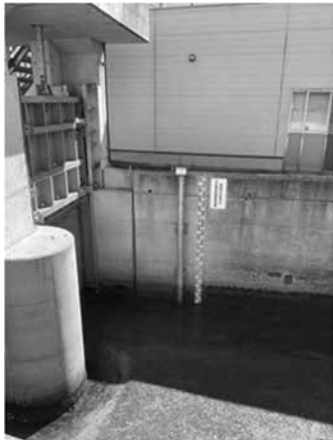
海側と河川側の推移を検知し、樋門が自動で開閉する構造となっているが、水位計の

センサー（電子部品）の故障により開閉装置が正常に作動しなかった。調査の結果、絶縁不良による水位計のセンサ（電子部品）の不具合が確認されたもの。
