第3章 松山城跡の樹木

第1節 江戸時代から現代までの樹木の様相

第2節 現在の樹木等の状況

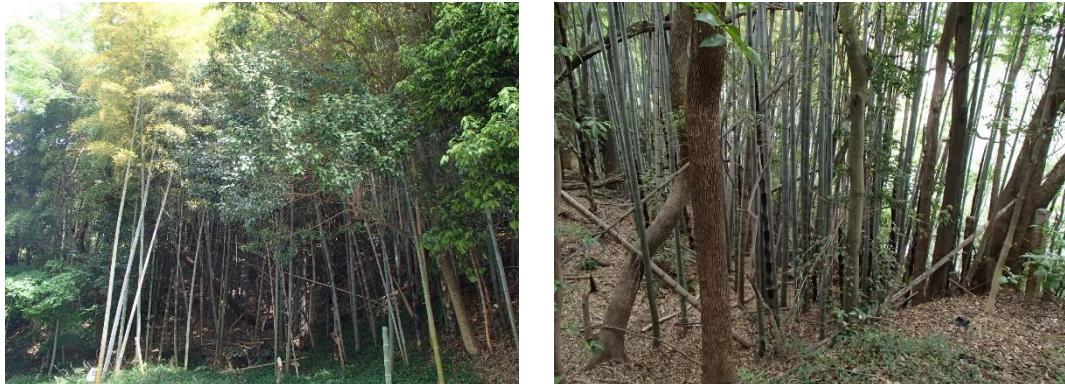
図 3-34 竹優占林

モウソウチクが優占する竹林であり、管理が実施されていないことから竹枯損木も多く、周辺の広葉樹林への拡大と侵入が顕著に認められる。高木層にはコジイ、クスノキ、アベマキ、アラカシ等が混生している。

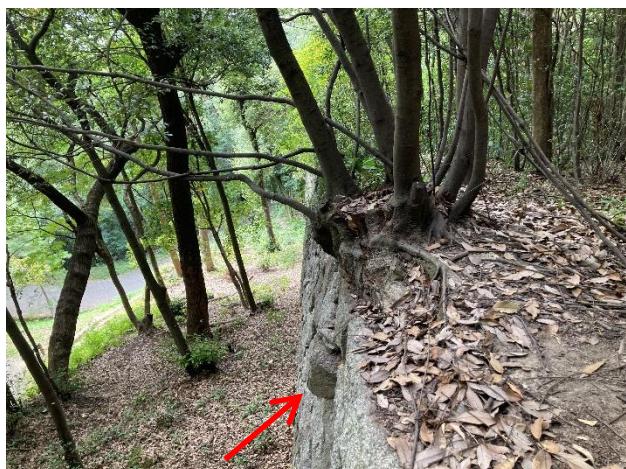
図 3-47 天端石付近に生育する樹木の根系による石垣の孕み

石垣上や天端石付近に樹木が生育していることが確認されている。一部では天端石付近に生育する樹木の根系による石垣の孕み、石垣の落下跡が確認されている。これらの樹木が大きく成長し、将来的に大雨や強風、地震等が誘因となって石垣を毀損する可能性がある。

過去に伐採された天端石付近の樹木が
萌芽して再生している。天端石の孕み
もみられる。

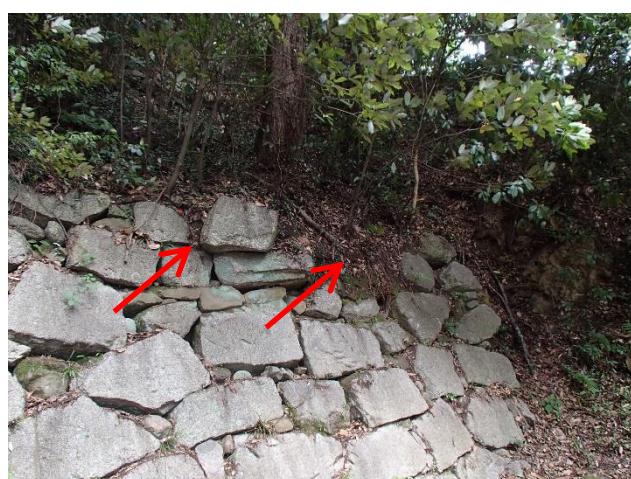
図 3-48 天端石付近に生育する樹木の根系による石垣の孕み、石垣の落下跡

登城道周辺の石垣。天端石の落下跡と
考えられる。天端石の孕みもみられる。

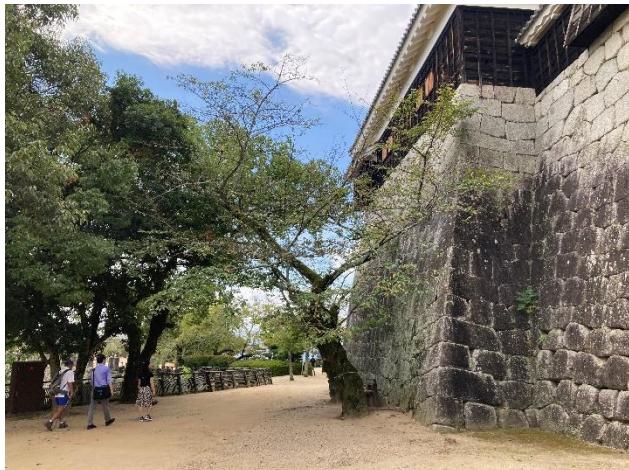
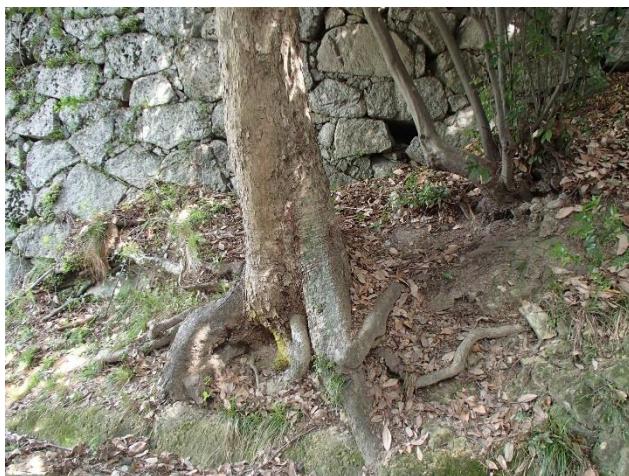
図 3-49 石垣裾付近に生育している樹木

石垣裾に樹木が生育していることが確認されている。これらの樹木が大きく成長し、地下の根系によって石垣の構造に影響が及ぶことが懸念される。

本丸周辺石垣裾に近接して生育しているサクラ。石垣の構造への影響のほか、サクラの生育悪化も懸念される。

石垣裾に近接して生育している樹叢内の樹木。石垣の空隙も一部にみられる。

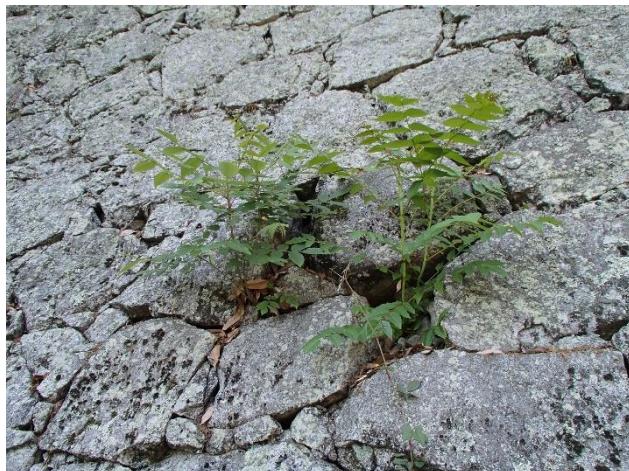
図 3-50 石垣面に生育している樹木

石垣面には、石垣の目地（継ぎ目）に植物の種子が定着して植物が生育していることがある。特に木本類が石垣面に生育している場合、これらの樹木が将来成長することによってその根系による石垣の孕み、倒木化による石垣の破壊等の影響が懸念される。

ヌルデ、シンジュ等の木本類が生育している。目地に種子が定着したものと考えられる。

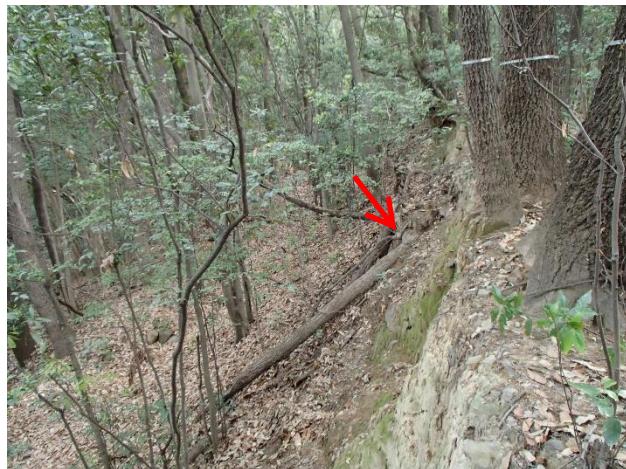
図 3-51 北登り石垣上に生育している樹木と周辺の倒木の状況

追跡調査の結果、北登り石垣周辺には400本以上の樹木が生育している。また、石垣周辺で倒木が発生して石垣跡としての地形が改変されていることが数カ所で確認されている。今後石垣周辺に生育している樹木が倒木となつた場合、石垣跡の地形改変の影響の拡大が懸念される。

北登り石垣周辺における倒木。
石垣跡としての地形が改変されている。

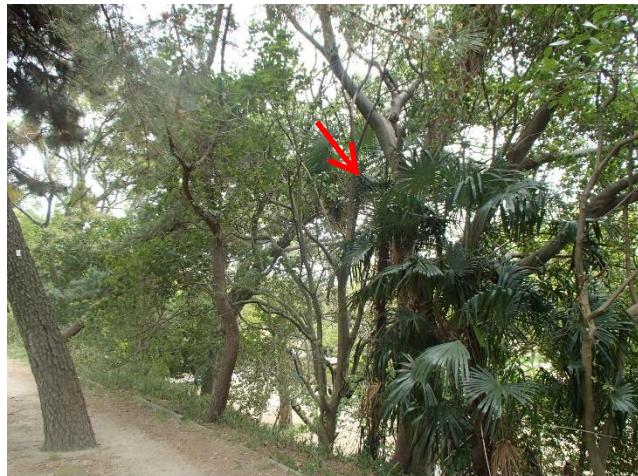
図 3-52 土壘に生育しているシュロ

土壘ではシュロの生育本数が増加傾向にある。野鳥によって種子散布されている可能性が高い。

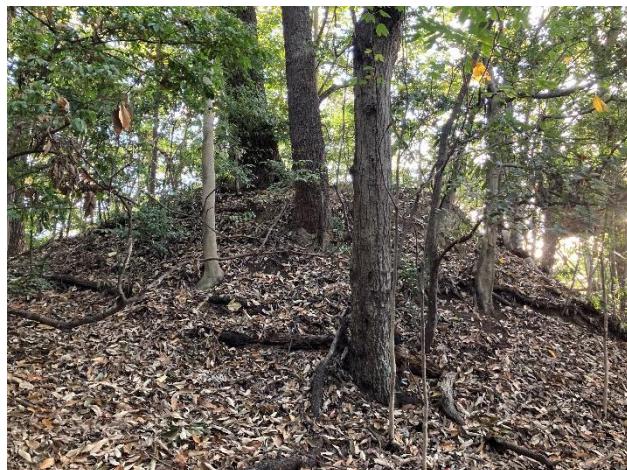
図 3-53 古墳上に生育している高木類

松山城山樹叢の林内や各登城道周辺には、史跡の遺構ではないものの古墳が点在しており、城の内古墳群と呼ばれている。この古墳上に高木類が生育していることが確認されている。古墳上に生育する高木が将来倒木となつた場合には、その石室等に影響が及ぶことが懸念される。

古墳上や周辺にアベマキやコナラ等の高木類が生育している。

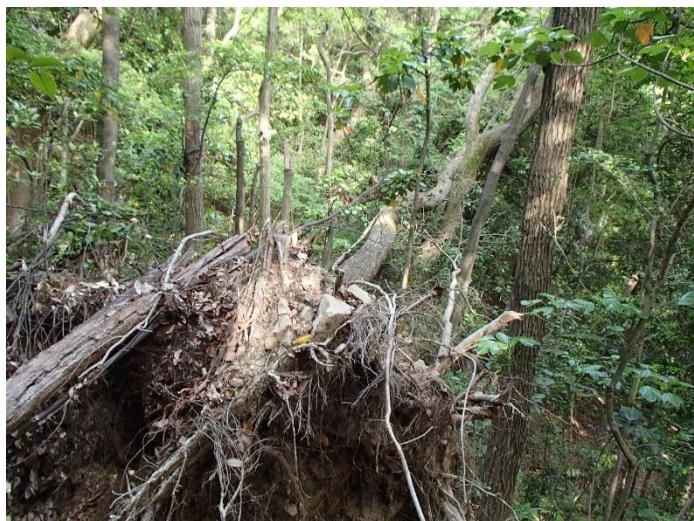
図 3-54 樹叢内の倒木

樹叢内で樹木の根返りによって倒木となっている。

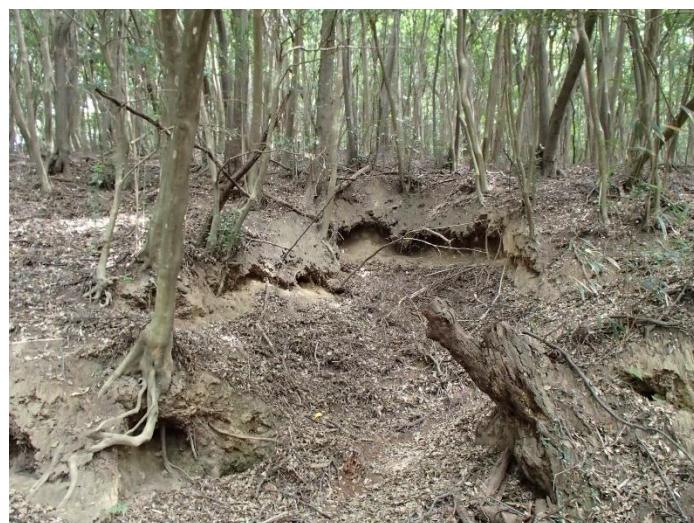
図 3-55 樹叢内の崩壊跡地

樹叢内では所々で小規模な崩壊跡地がみられる。

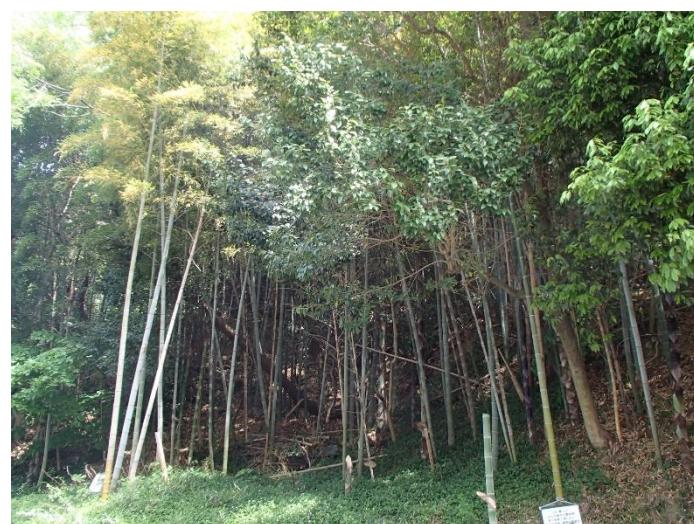
図 3-56 樹叢内における竹林の拡大

また、広葉樹林内へのモウソウチクの侵入が複数地点で確認されており、このまま放置することで広葉樹林への竹林の拡大が進行し、樹叢の生育及び景観が悪化することが懸念される状態となっている。

モウソウチクの生育範囲が拡大し、隣接する広葉樹林内に侵入している。

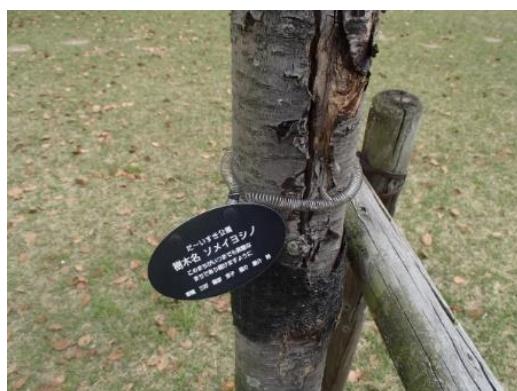
サクラ類の生育不良（幹の亀裂）

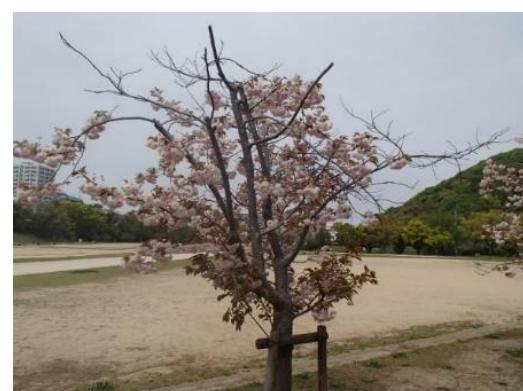
サクラ類の生育不良（枯れ枝）
