現庁舎の現状と課題

(1) 本庁舎の現状と課題

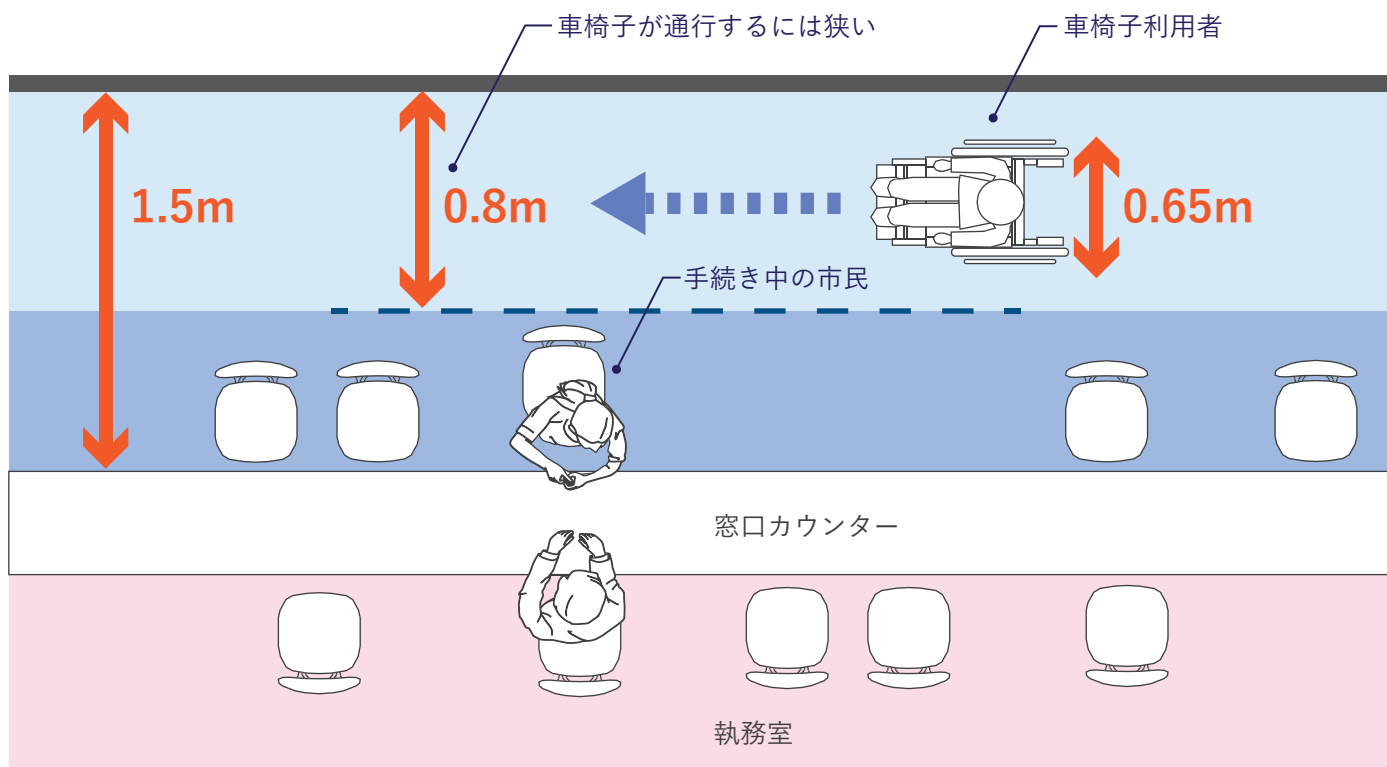
■ 別館 2F 保育・幼稚園課前廊下（車イスが通行しにくい例）

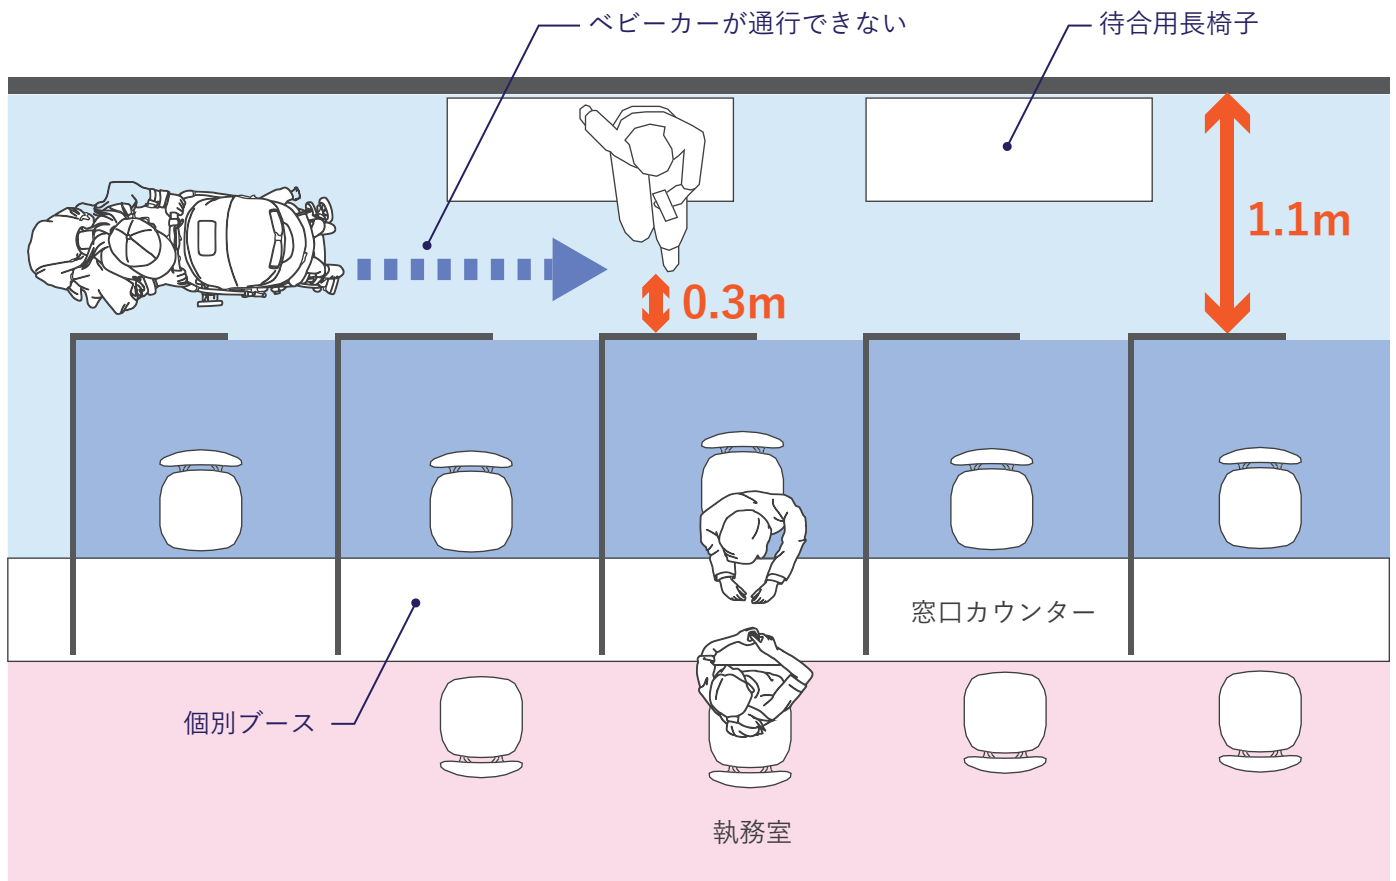
■ 別館 2F 子育て支援受付（ベビーカーが通行できない例）

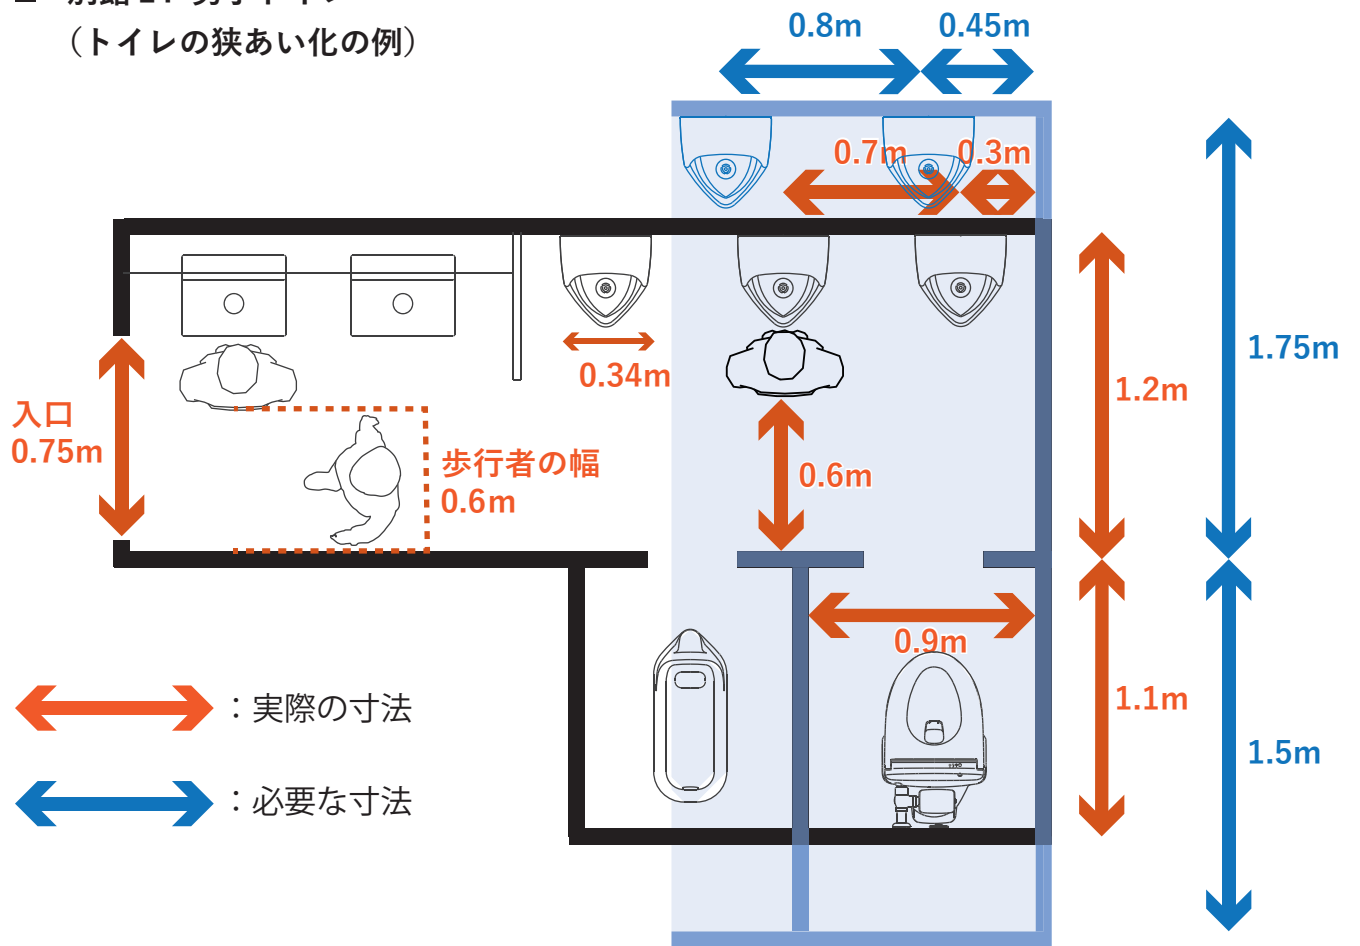
■ 別館1F男子トイレ
(トイレの狭あい化の例)
