第3章 松山城跡の樹木

第1節 江戸時代から現代までの樹木の様相

第2節 現在の樹木等の状況

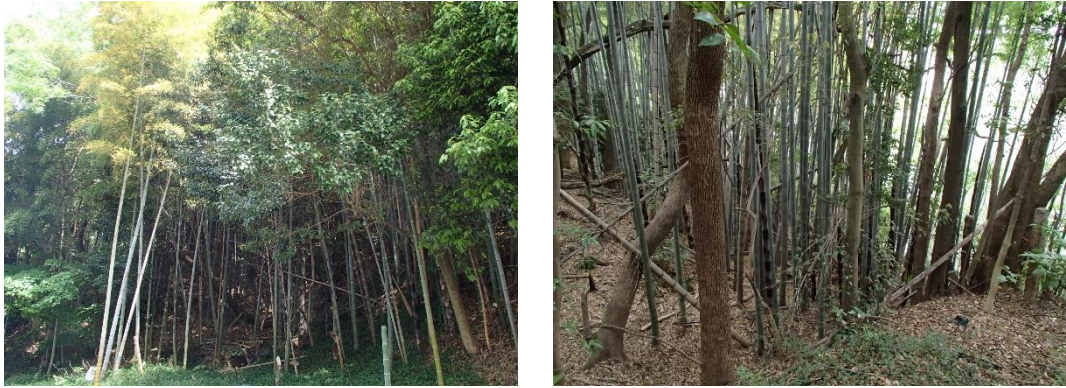
図 3-34 竹優占林

モウソウチクが優占する竹林であり、管理が実施されていないことから竹枯損木も多く、周辺の広葉樹林への拡大と侵入が顕著に認められる。高木層にはコジイ、クスノキ、アベマキ、アラカシ等が混生している。

なお、本年度の植生調査結果と平成 29（2017）年及び平成 30（2018）年に実施された植生調査結果を比較すると、松山城山樹叢に生育する樹木の種組成はほぼ同様の傾向が認められたが、竹林の生育状況は過去の調査成果では触れられていないことから、近年、竹林の樹叢内への拡大が顕著になっている可能性があると考えられる。

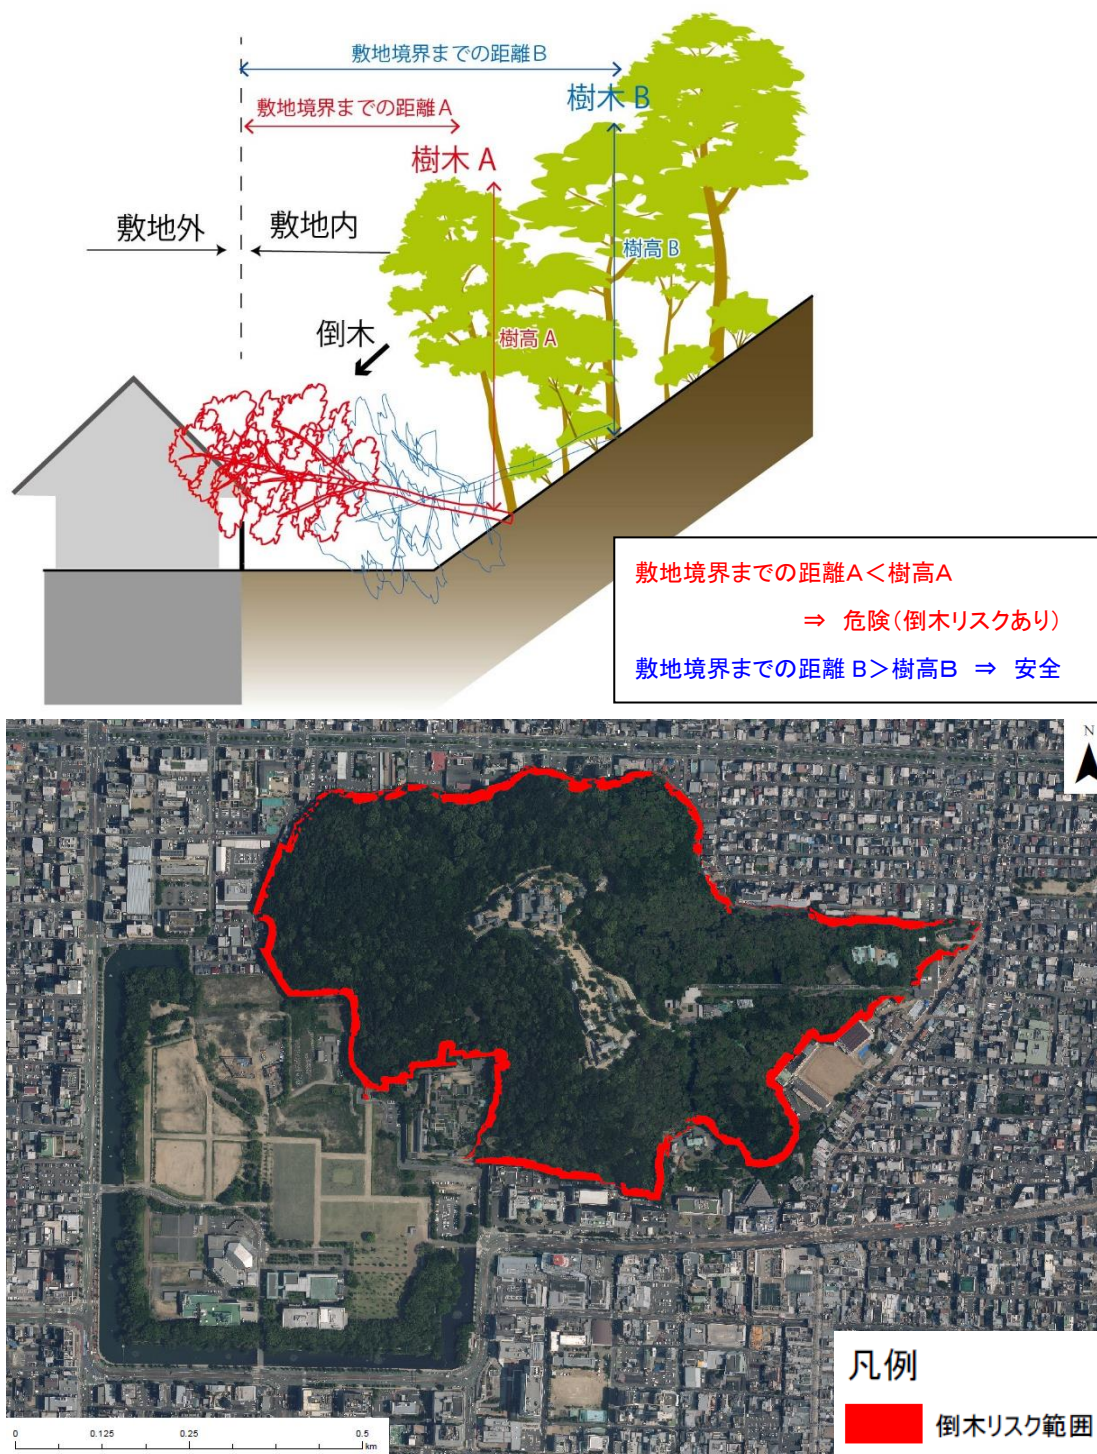
図 3-36 城山の倒木リスクの考え方とその範囲

城山では樹木が大きく成長して高木林を形成しており、万が一敷地境界付近において倒木化した場合、敷地外へ影響を及ぼす可能性のある倒木リスク木が、松山城山樹叢のほぼ全周にわたって分布している。

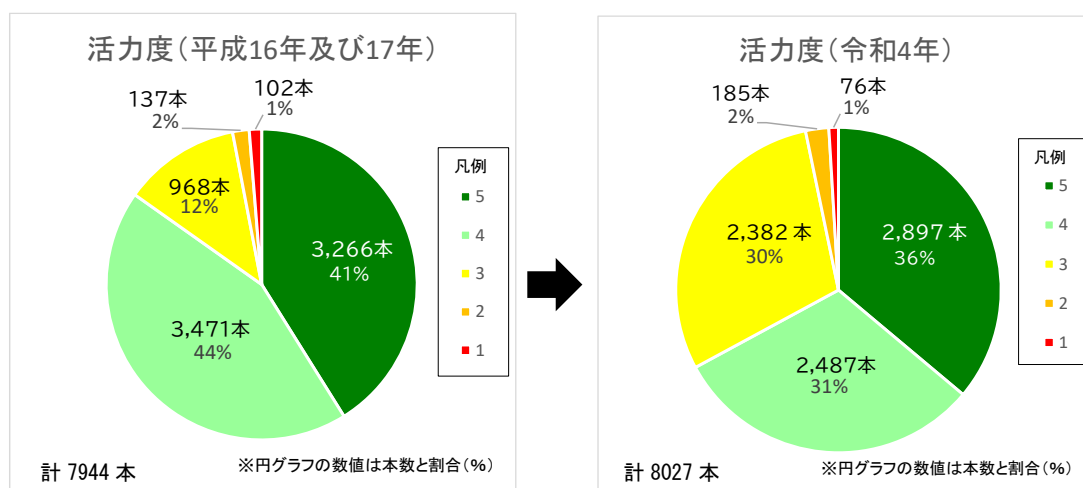
図 3-37 追跡調査結果(活力度)の推移

平成16(2004)年及び17(2005)年と本年度の活力度調査結果を比較すると、両年の調査時ほぼ枯死であった活力度1の樹木は、本年度調査時には既に無く、調査対象になっていないと考えられるため、76本の樹木が新たに活力度1(ほぼ枯死)となった。また、活力度2(生育状態が劣悪で回復の見込みが低い樹木)が137本(2%)から185本(2%)に、活力度3(明らかに異常がみられる樹木)が968本(12%)から2382本(30%)に増加した。このように活力度が悪化している樹木が増加している傾向が認められた(図3-37)。

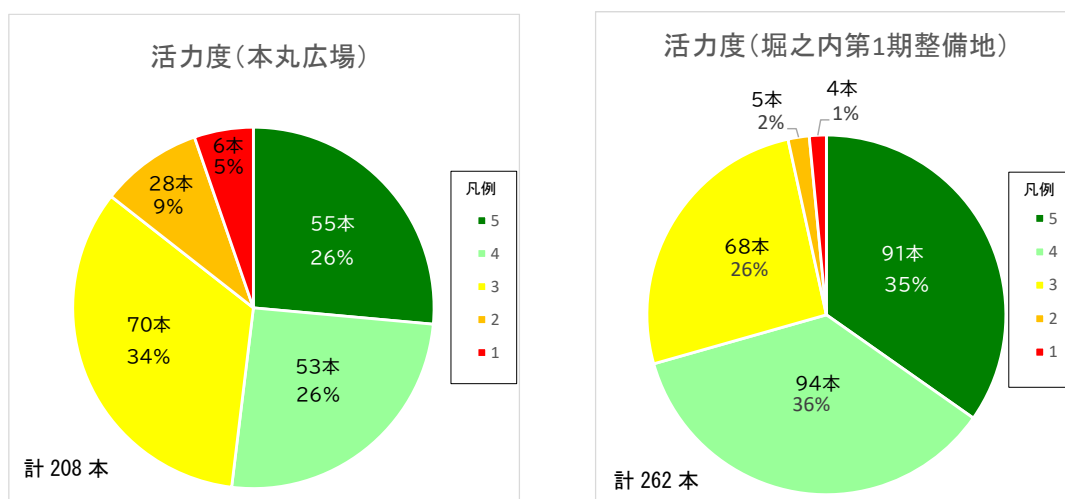
図 3-38 本丸広場及び堀之内第1期整備地における令和4年の活力度

特に本丸広場及び堀之内第1期整備地ではサクラの生育不良が目立ち、生育状況が悪化している活力度1~3の本数割合に着目すると、本丸広場では約半数、堀之内第1期整備地では1/4以上を占めていた(P178・179を参照のこと)。

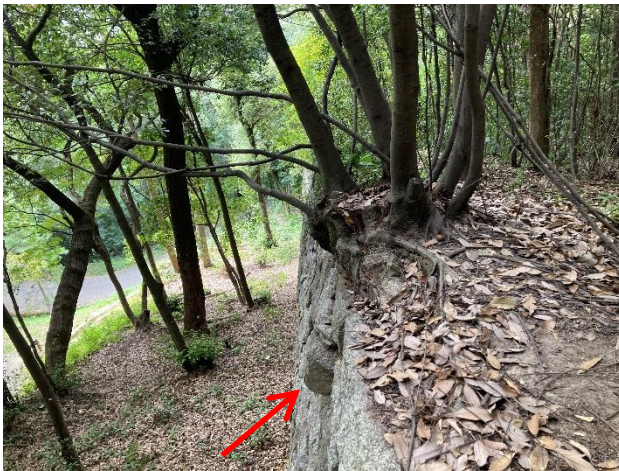
図 3-47 天端石付近に生育する樹木の根系による石垣の孕み

石垣上や天端石付近に樹木が生育していることが確認されている。一部では天端石付近に生育する樹木の根系による石垣の孕み、石垣の落下跡が確認されている。これらの樹木が大きく成長し、将来的に大雨や強風、地震等が誘因となって石垣を毀損する可能性がある。

過去に伐採された天端石付近の樹木が萌芽して再生している。天端石の孕みもみられる。

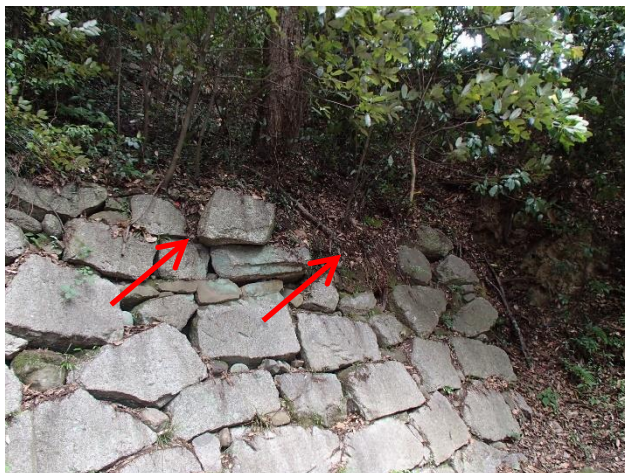
図 3-48 天端石付近に生育する樹木の根系による石垣の孕み、石垣の落下跡

登城道周辺の石垣。天端石の落下跡と考えられる。天端石の孕みもみられる。

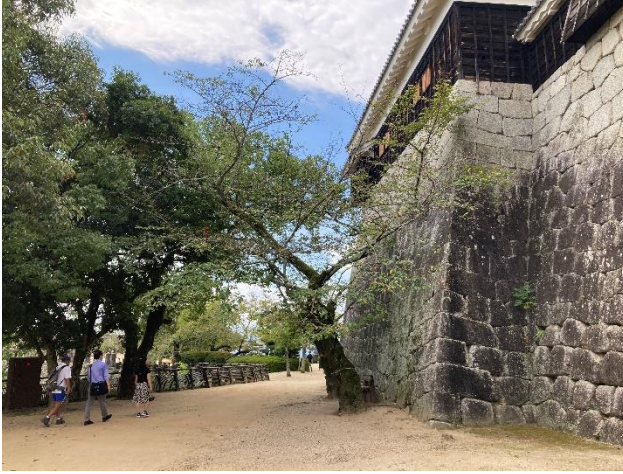
図 3-49 石垣裾付近に生育している樹木

石垣裾に樹木が生育していることが確認されている。これらの樹木が大きく成長し、地下の根系によって石垣の構造に影響が及ぶことが懸念される。

本丸周辺石垣裾に近接して生育しているサクラ。石垣の構造への影響のほか、サクラの生育悪化も懸念される。

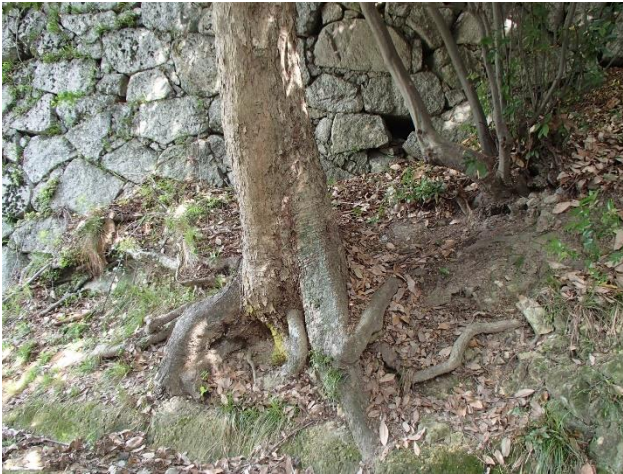
石垣裾に近接して生育している樹叢内の樹木。石垣の空隙も一部にみられる。

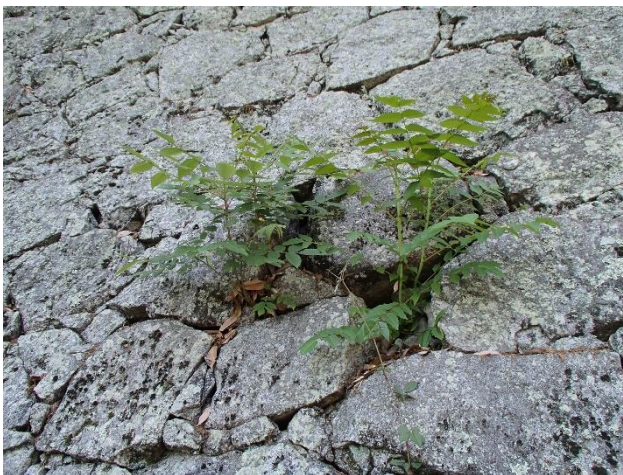
図 3-50 石垣面に生育している樹木

石垣面には、石垣の目地（継ぎ目）に植物の種子が定着して植物が生育していることがある。特に木本類が石垣面に生育している場合、これらの樹木が将来成長することによってその根系による石垣の孕み、倒木化による石垣の破壊等の影響が懸念される。

ヌルデ、シンジュ等の木本類が生育している。目地に種子が定着したものと考えられる。

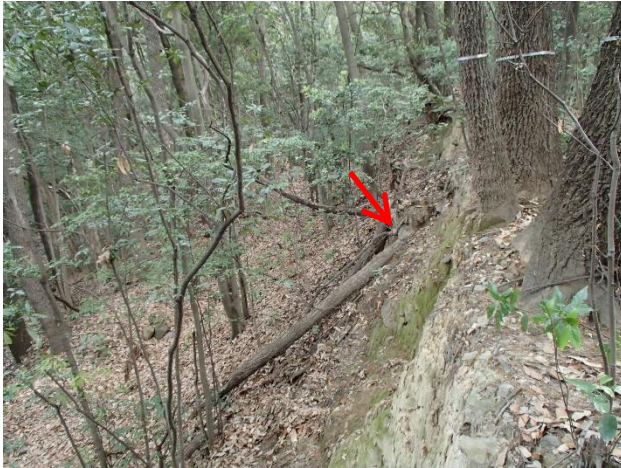
図 3-51 北登り石垣上に生育している樹木と周辺の倒木の状況

追跡調査の結果、北登り石垣周辺には 400 本以上の樹木が生育している。また、石垣周辺で倒木が発生して石垣跡としての地形が改変されていることが数カ所で確認されている。今後石垣周辺に生育している樹木が倒木となった場合、石垣跡の地形改変の影響の拡大が懸念される。

北登り石垣周辺における倒木。
石垣跡としての地形が改変されている。

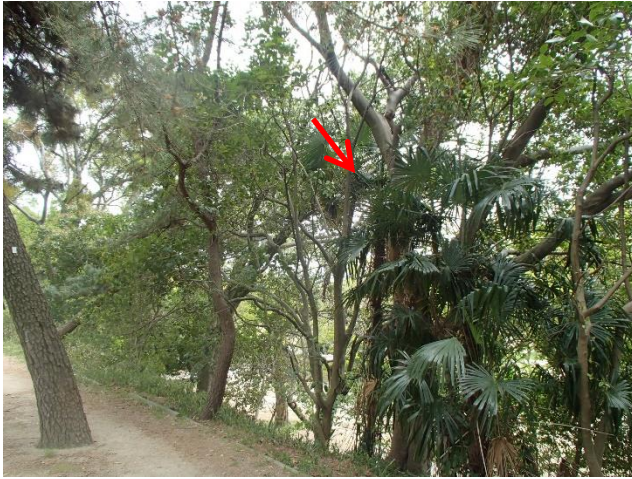
図 3-52 土塁に生育しているシュロ

土塁ではシュロの生育本数が増加傾向にある。野鳥によって種子散布されている可能性が高い。

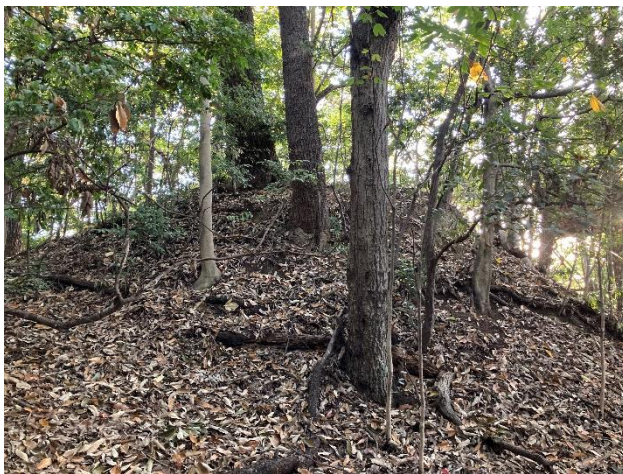
図 3-53 古墳上に生育している高木類

松山城山樹叢の林内や各登城道周辺には、史跡の遺構ではないものの古墳が点在しており、城の内古墳群と呼ばれている。この古墳上に高木類が生育していることが確認されている。古墳上に生育する高木が将来倒木となった場合には、その石室等に影響が及ぶことが懸念される。

古墳上や周辺にアベマキやコナラ等の高木類が生育している。

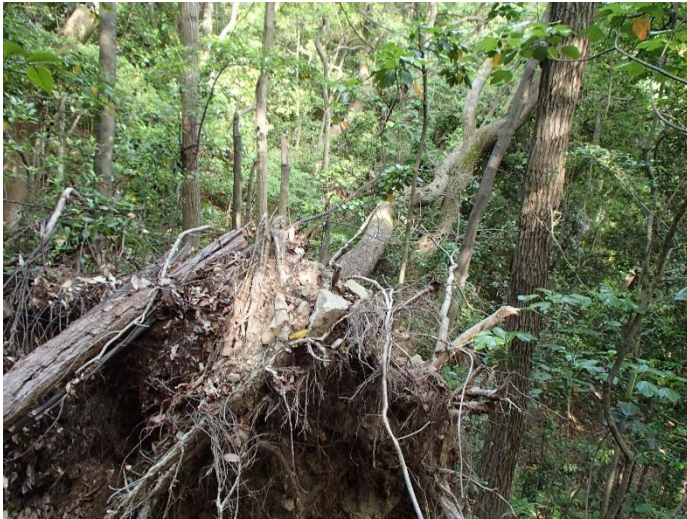
図 3-54 樹叢内の倒木

城山の樹木等は県の天然記念物「松山城山樹叢」に指定され、史跡の景観を構成する主要な要素であるが、樹木の高木化に伴う倒木や土砂崩れの発生によって、樹叢への悪影響が見られている。

樹叢内で樹木の根返りによって倒木となっている。

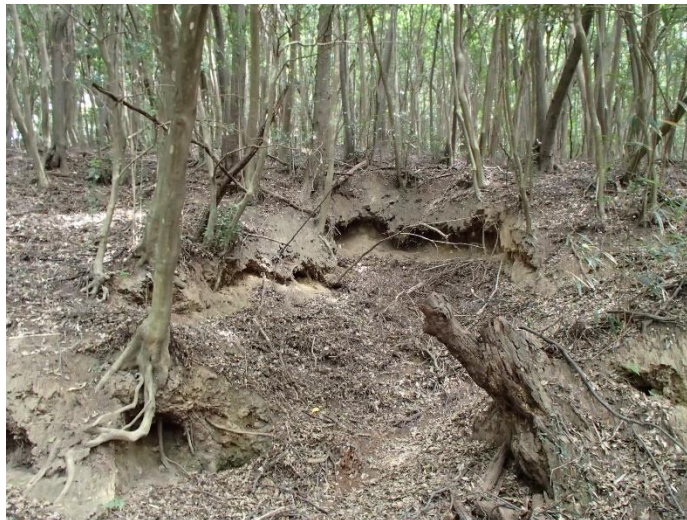
図 3-55 樹叢内の崩壊跡地

樹叢内では所々で小規模な崩壊跡地がみられる。

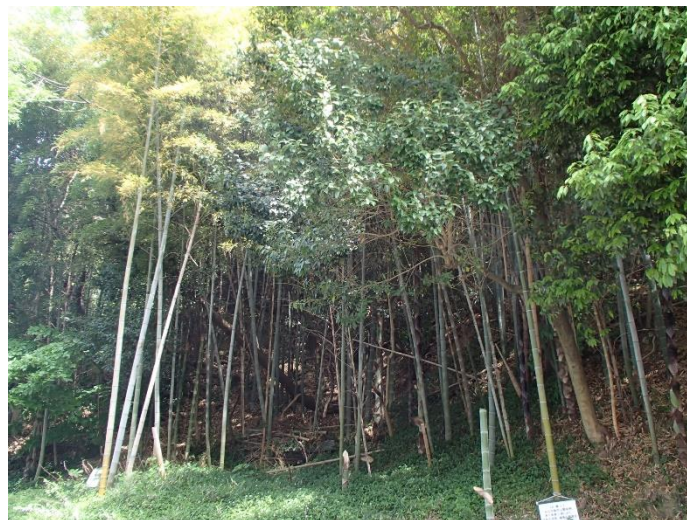
図 3-56 樹叢内における竹林の拡大

また、広葉樹林内へのモウソウチクの侵入が複数地点で確認されており、このまま放置することで広葉樹林への竹林の拡大が進行し、樹叢の生育及び景観が悪化することが懸念される状態となっている。

モウソウチクの生育範囲が拡大し、隣接する広葉樹林内に侵入している。

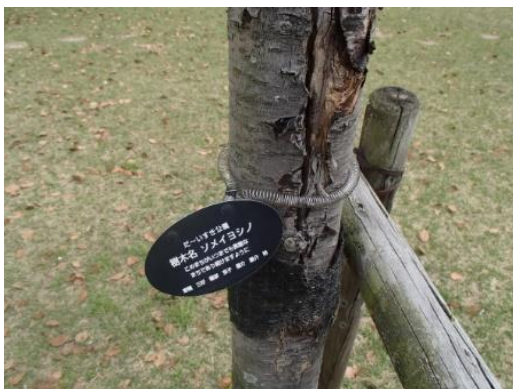
NO	現 状	課 題
1	本丸地区や三之丸地区のサクラ類等は生育不良により開花状況が悪く、枯れ枝も散見される。	史跡景観の維持のため、樹勢を回復する必要がある。
2	堀之内第2期整備地は未整備のため、樹木の管理がほとんど行われておらず、樹木の生育不良により樹形の悪化がみられる。	歴史歴な景観が見られる憩いの場所として、早急な整備及び供用が必要がある。
3	土塁や堀之内第2期整備地でニセアカシア、トウネズミモチ等の外来種の生育がみられる。	史跡景観と城山との一体的な植生維持のため、将来的に拡大と繁殖が懸念される外来種を取り除く必要がある。

サクラ類の生育不良（幹の亀裂）

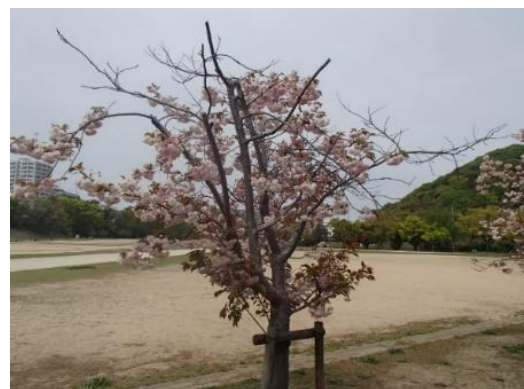
サクラ類の生育不良（枯れ枝）
