松山市菅沢町最終処分場不適正処理事案
に係る特定支障除去等事業実施計画

平成25年3月

松山市

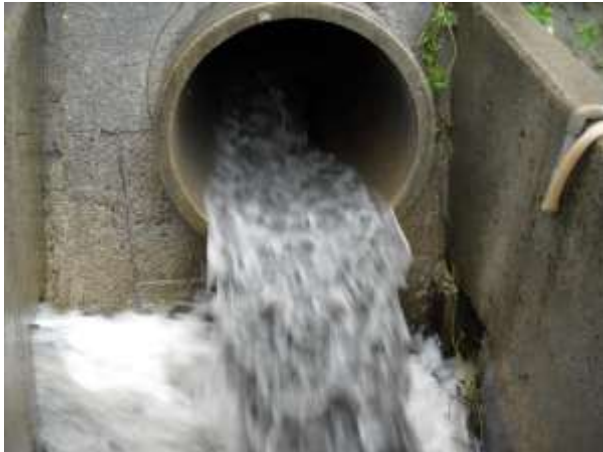
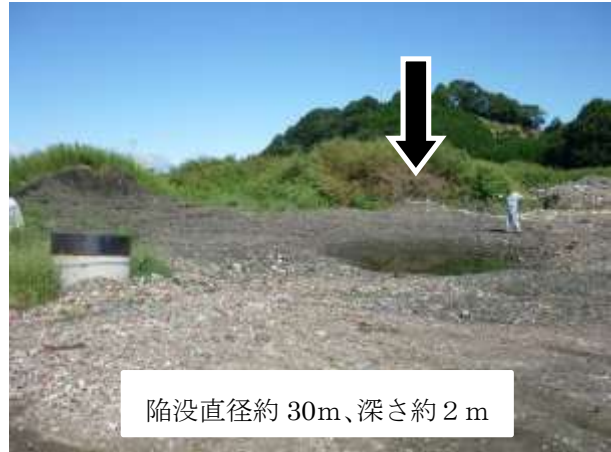
図 I - 6 地下水路出口からの灰濁水 (H23. 9. 3) 及び埋立地内陥没状況 (H23. 9. 5)

平成23年5月30日、市は、大雨による最終処分場の影響調査のための立入調査を行った際に、最終処分場の地下を通過する農業用水路(以下「地下水路」という。)から、灰色に濁った水(以下「灰濁水」という。)の流出及び場内の陥没を確認した。

その後、市は、平成23年6月5日、6月11日、9月3日、12月8日、平成24年6月22日、7月3日に計6回の灰濁水の流出を確認し、その水質検査を実施した。その結果、平成23年6月11日には、環境基準の9倍の鉛や4倍の砒素、2.6倍の水銀を検出した。また、9月3日にも同程度の水質の灰濁水の流出と陥没を確認した。(図1-6、表I-2)

廃棄物等の流出に伴い、埋立地内の緩みや亀裂が発生しており（図Ⅰ－6、図Ⅰ－7）、埋立斜面が 10～12 mm/60 日の変動が観測されている（図Ⅱ－2）。また、埋立斜面の変動が累積傾向（図Ⅱ－2）にあることから、埋立斜面の崩落のおそれがある。

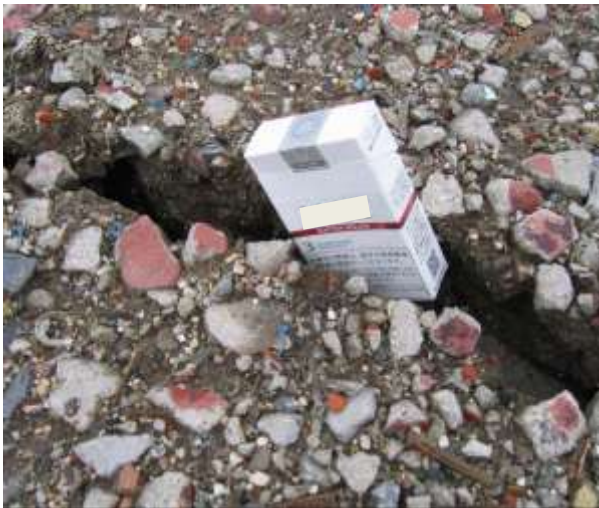
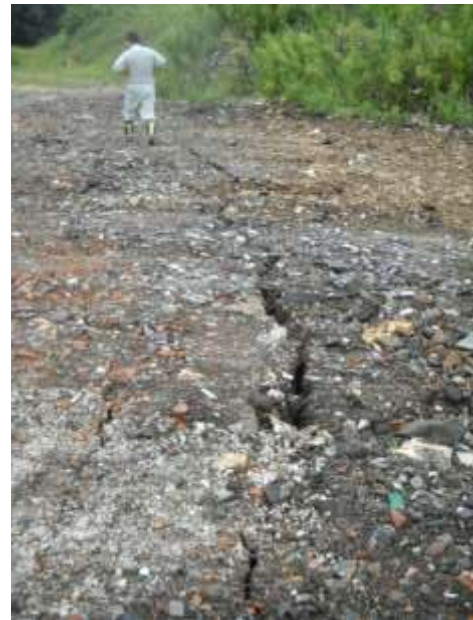
図 I - 7 埋立地内亀裂発生状況 (右 : H23. 6. 15、左 : H23. 9. 4)

平成23年6月11日及び9月3日の灰濁水発生時には、陥没のみならず、陥没を囲うような形で埋立地内に亀裂も発生していた。(図I-7)

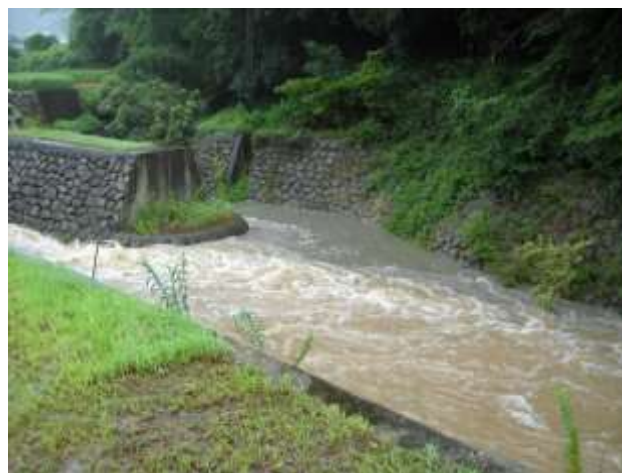
図 I - 8 灰濁水流下状況 ((株)レグ下流 3.5 km別河川 (下) との合流)

これらの灰濁水の流出は、1~3日にわたり継続して流出し、下流3.5km地点の河川においてもその影響が確認できた。(図I-8)

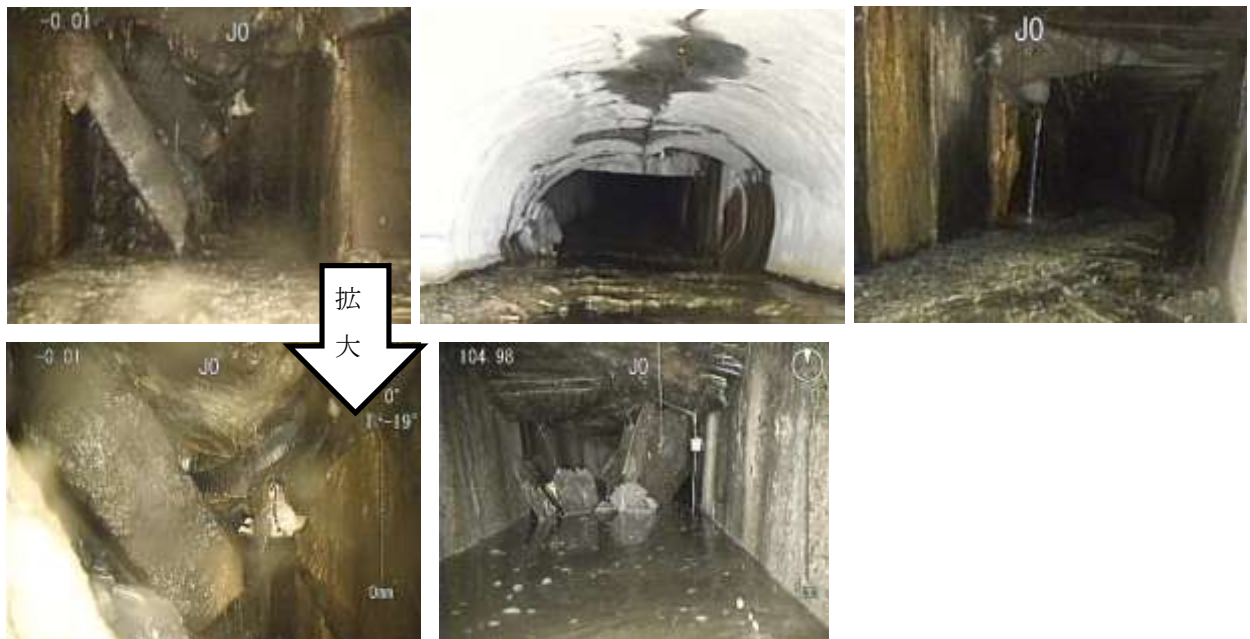
図 I - 1 0 地下水路床板崩落(左上、下段)、地下水路亀裂(中上)、地下水路への地下水流入(右上)

これらの灰濁水の発生を受け、市は、地下水路の健全性を確認するため、平成 23 年 6 月に地下水路入口から色粉を流したところ、地下水路出口において、約 2 時間後に色粉の流出を確認した。本来、水路内に障害がない場合は、その水路長（約 250 m）と流速（約 5 m/min）から、約 50 分で地下水路入口の水が地下水路出口に到達するところを 2 倍以上の時間がかかっているため、水路の閉塞が疑われた。

そこで、地下水路のカメラ調査を行い、平成 24 年 2 月 3 日、地下水路床板の崩落や亀裂を確認した。また、地下水路に周辺地下水の流入箇所が複数あることを確認した。
(図 I - 1 0)

また、本最終処分場は、谷地形を埋め立てた施設であり、地表水や地下水が集中する場所にあるうえ、山間部に位置することから、近年にみられる集中豪雨の発生も多い環境にある。これまでの調査結果から、地下水路がほぼ閉塞していることがわかっており（図Ⅰ－10）、10 年に一度の大雨（58 mm/日）が降った場合には、谷筋という地形であることもあり（図Ⅰ－4）、短時間で地下水路に大量の水が集中し、その結果、上流部が水没し、水路直上にある上流部遮水工の破損個所等から水が大量に流入する。このことにより、地下水路に流入する水量は 10 年に一度の大雨の場合、1.24m³/s と非常に多く、処分場内の水位について、正確な数値の把握は困難であるが埋立地の水位が約 10m 上昇することもあり得る。そういった場合に法面が不安定な状態（埋立斜面安全率が 0.787）となり、これは、「国土交通省河川砂防技術基準・同解説 計画編」にある計画安全率の最低値 1.05 を大きく下回るため、斜面崩落のおそれがある。

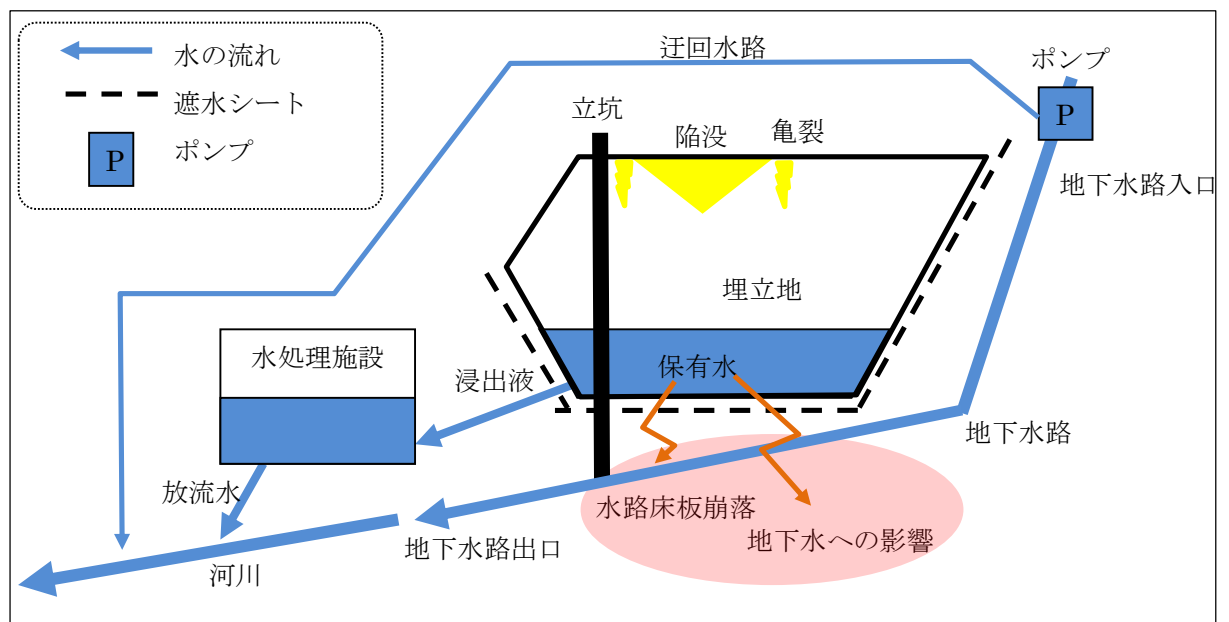
図 I - 1 1 最終処分場概念図

市による迂回用ポンプ等を設置して以降、灰濁水の発生は確認されていないが、ポンプの能力を超える水量の場合には、灰濁水の流出を防止できないと考えられる。

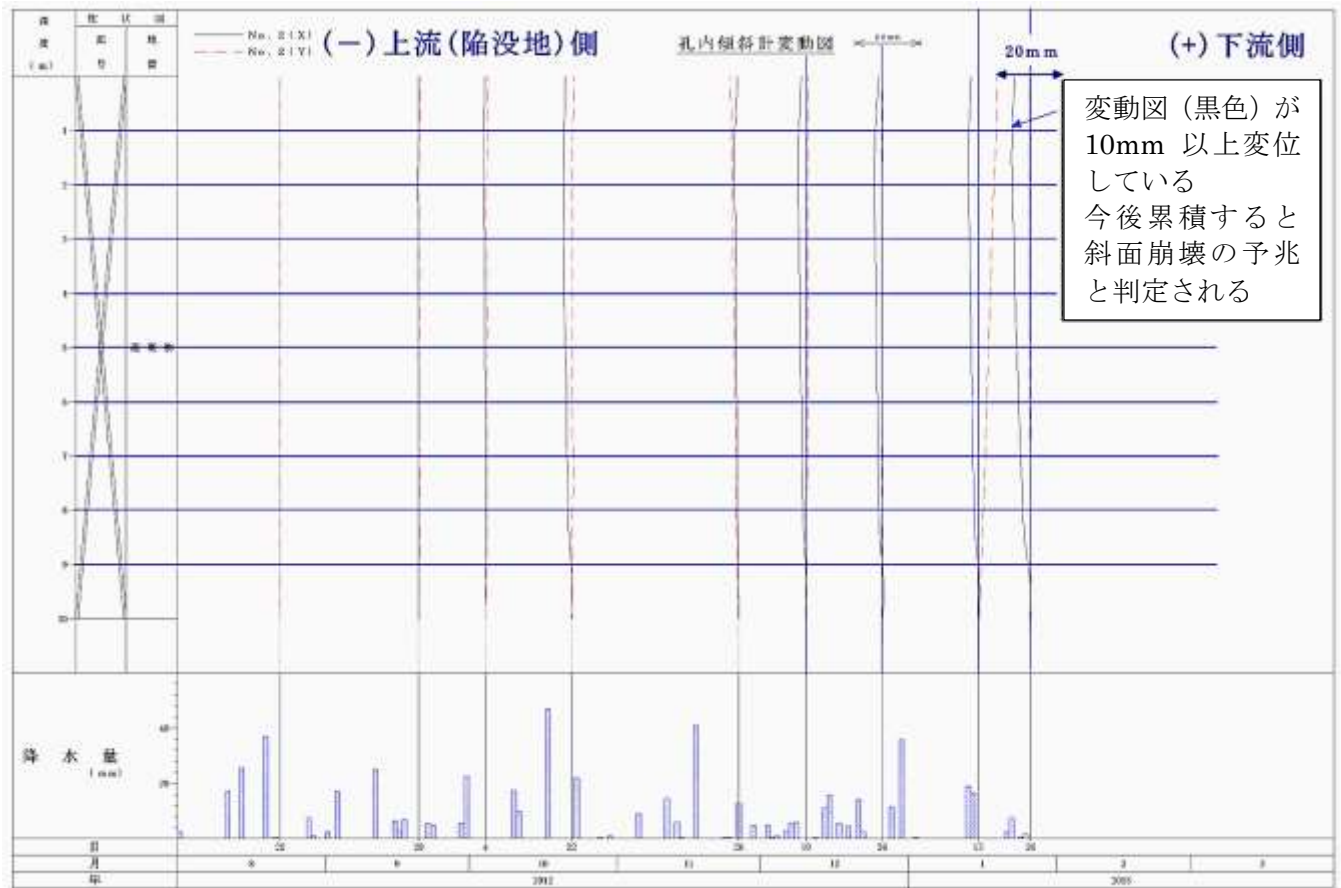
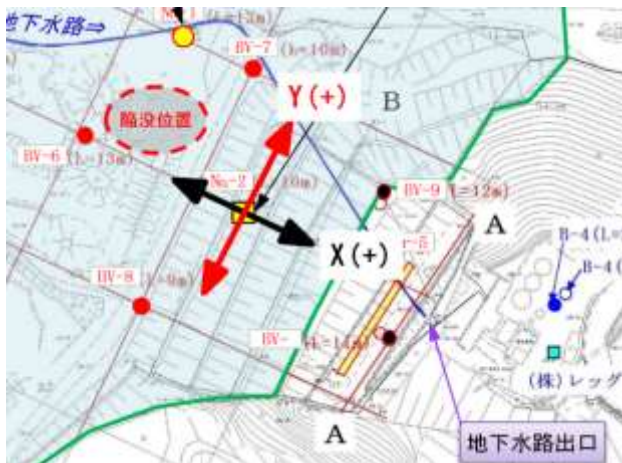
上) 【孔内傾斜計観測変位グラフ】

(X軸：埋立地上下流方向、実線)

埋立斜面については、孔内傾斜計（図Ⅱ－２）において、斜面崩落の予兆が観測されており、監視を継続する必要がある。

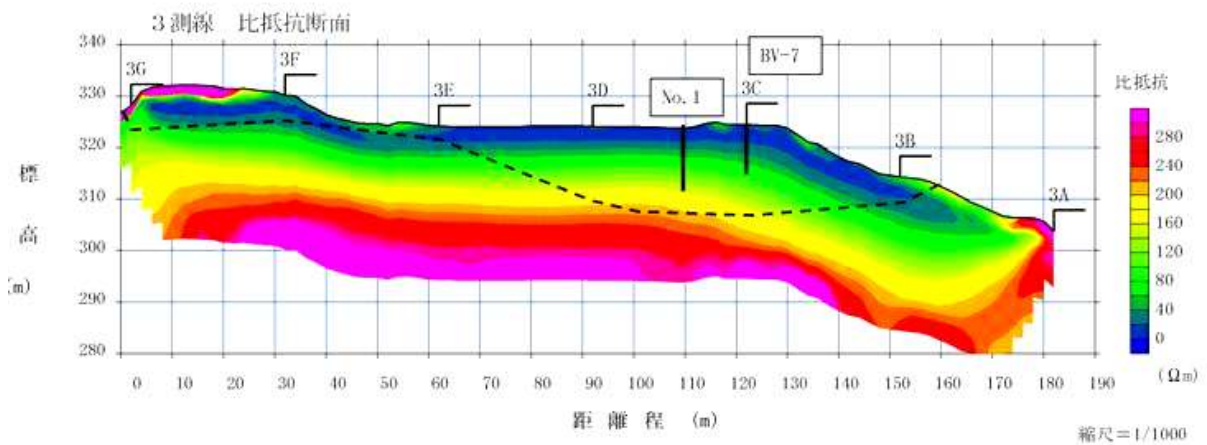
図Ⅱ－５ ３側線二次元比抵抗値断面図

図Ⅱ－５は、３測線の二次元比抵抗値断面図である。

３測線地下の二次元比抵抗断面では、３G～３F間の過積み範囲の表層で高比抵抗ゾーンが分布するが、地表面下５～１０mまで $120\Omega\text{m}$ 以下の二次元比抵抗ゾーンが側方へ層状に連続して分布している。破線で示した最終処分場底面形状は、二次元比抵抗断面では確認できない。

※図中の黒色破線：申請時の埋立地底面形状

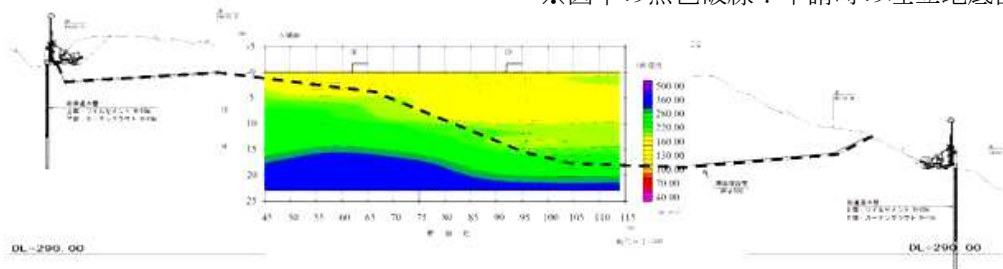
図Ⅱ－６ ３側線Ｓ波速度層断面図

３測線のＳ波速度層は、 130m/s の低速度層(図中の黄色系統)の下面が最終処分場底面形状に調和的に分布していることが確認できる。

最終処分場底面以深は、 200m/s 以上の速度層が分布している。

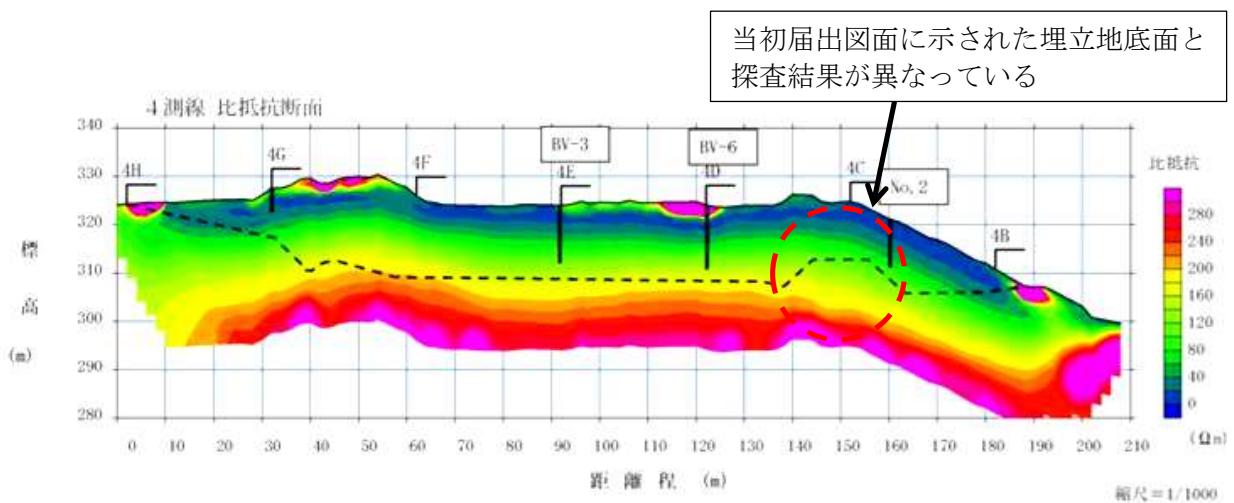
図Ⅱ－7 4側線二次元比抵抗値断面図

図Ⅱ－7は、4測線の比抵抗値断面図である。

4測線地下の比抵抗断面では、4G～4F間、4Dと4B付近の過積み範囲および表層に高比抵抗ゾーンが分布するが、地表面下5～10mまで120～160Ωm以下の比抵抗ゾーンが側方へ層状に連続して分布している。破線で示した最終処分場底面形状は、比抵抗断面では確認できない。

※図中の黒色破線：申請時の埋立地底面形状

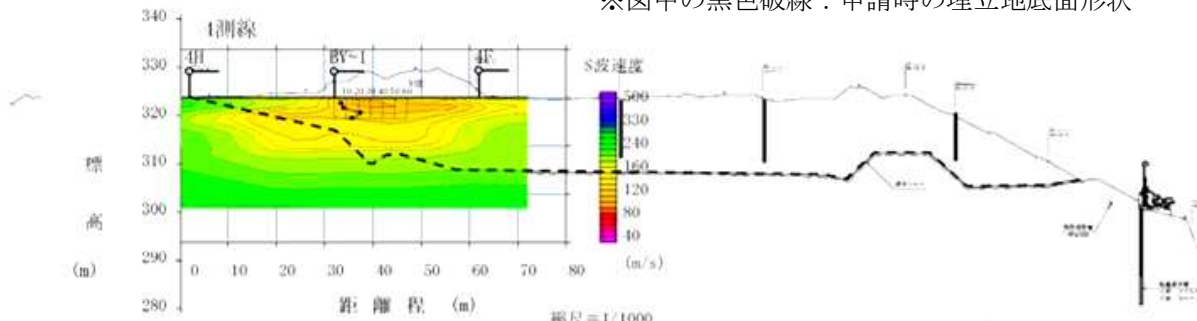
図Ⅱ－8 4側線S波速度層断面図

S波速度層は、120m/s以下の低速度層(図中の黄色系統)がBV-1を中心に地下5～10m付近までレンズ状に分布していることが確認できる。

破線で示した最終処分場底面以深にも低速度層の分布が確認される。4H～BV-1間の地下には、造成による整地に伴う埋め土範囲もしくは、切土造成によるのり面(1:1.0勾配、約45度)形状が表れていることが確認できる。

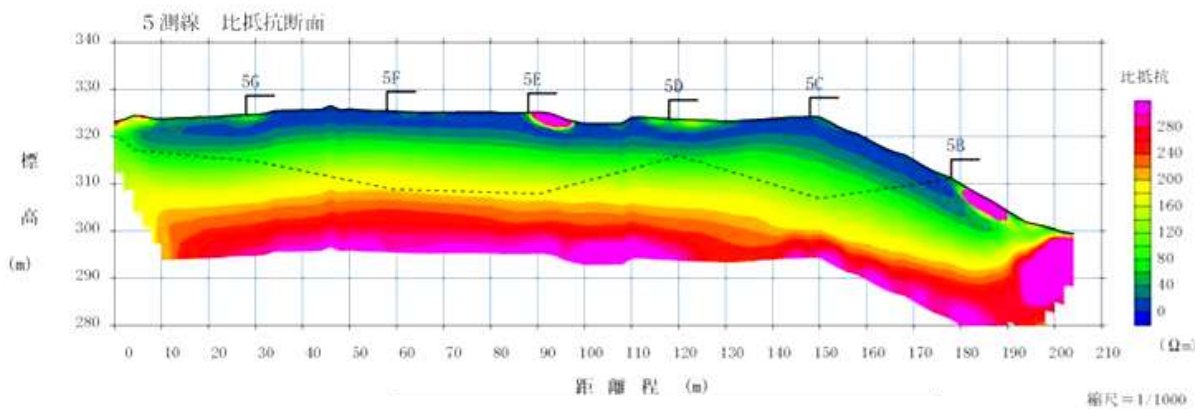
図Ⅱ－9 5側線二次元比抵抗値断面図

図Ⅱ－9は、5測線の比抵抗値断面図である。

5測線地下の比抵抗断面では、5E付近の過積み範囲の表層で高比抵抗ゾーンが分布するが、地表面下5～15mまで120Ωm以下の比抵抗ゾーンが側方へ層状に連続して分布している。破線で示した最終処分場底面形状は、比抵抗断面では確認できない。

※図中の黒色破線：申請時の埋立地底面形状

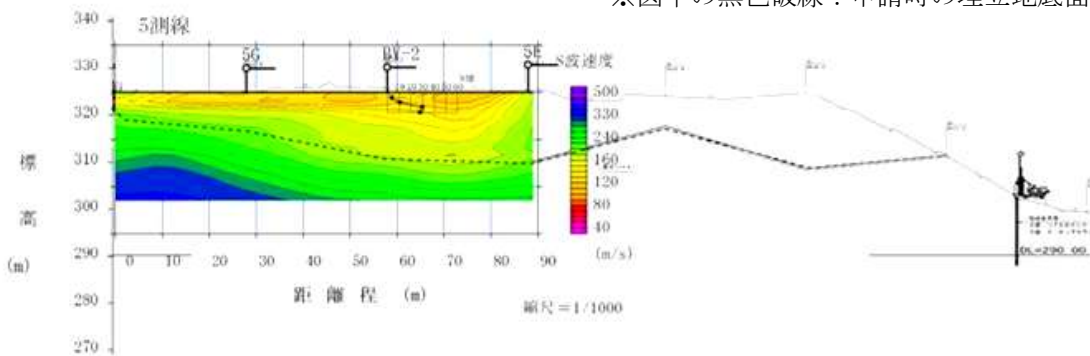
図Ⅱ－10 4側線S波速度層断面図

図Ⅱ－10は、表面波探査結果のS波速度層断面図である。

5測線のS波速度層は、120～160m/s以下の低速度層(図中の黄色系統)の下面が最終処分場底面形状に調和的に分布していることが確認できる。

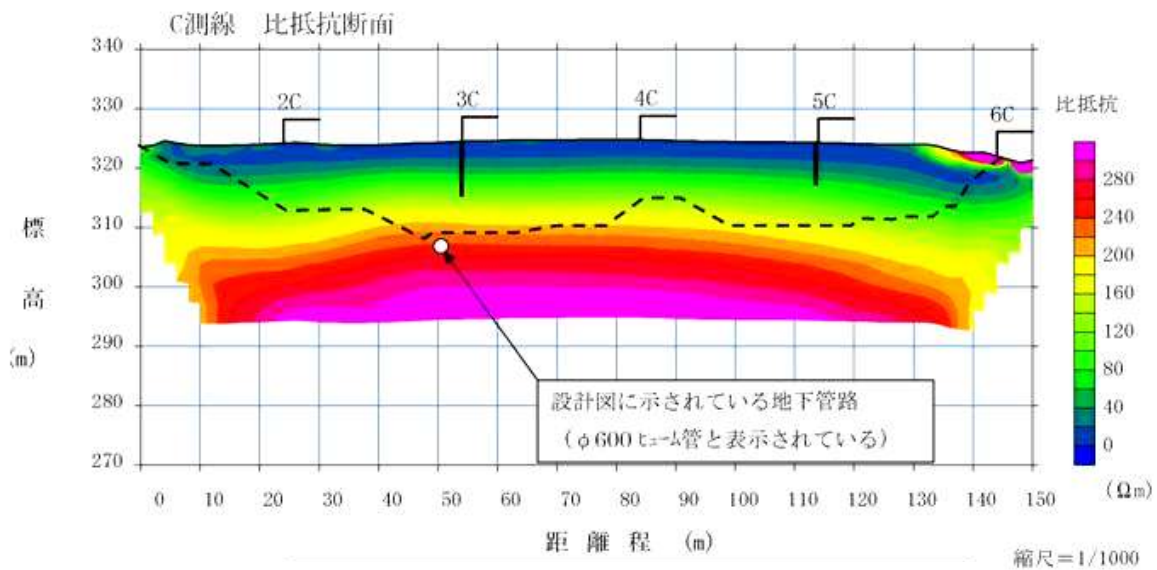
図Ⅱ－１１ C側線二次元比抵抗値断面図

図Ⅱ－１１は、C測線の比抵抗値断面図である。C測線地下の比抵抗断面では、6C付近の過積み範囲の表層で高比抵抗ゾーンが分布するが、地表面下5～15mまで120～200Ωm以下の比抵抗ゾーンが側方へ層状に連続して分布している。破線で示した最終処分場底面形状は、比抵抗断面では確認できない。

※図中の黒色破線：申請時の埋立地底面形状

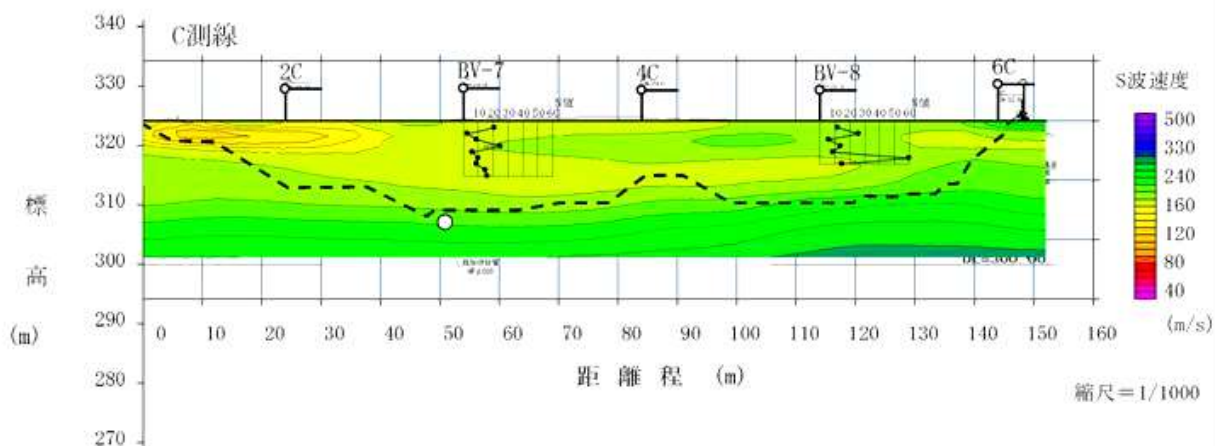
図Ⅱ－１２ C側線S波速度層断面図

図Ⅱ－１２は、表面波探査結果のS波速度層断面図である。C測線は、搬入道路として供用された道路沿いの側線である。2Cから起点側(最終処分場外)への位置は過積み範囲と破碎処理施設敷地あたり、道路区間では車両等による締固めの及ばない範囲である。S波速度層は、2C位置は、120m/s以下の低速度層(図中の黄色系統)がレンズ状に確認され最終処分場底面形状に調和的に分布していることが確認できる。また、道路区間は160～240m/sの速度層が最終処分場底面まで連続している。

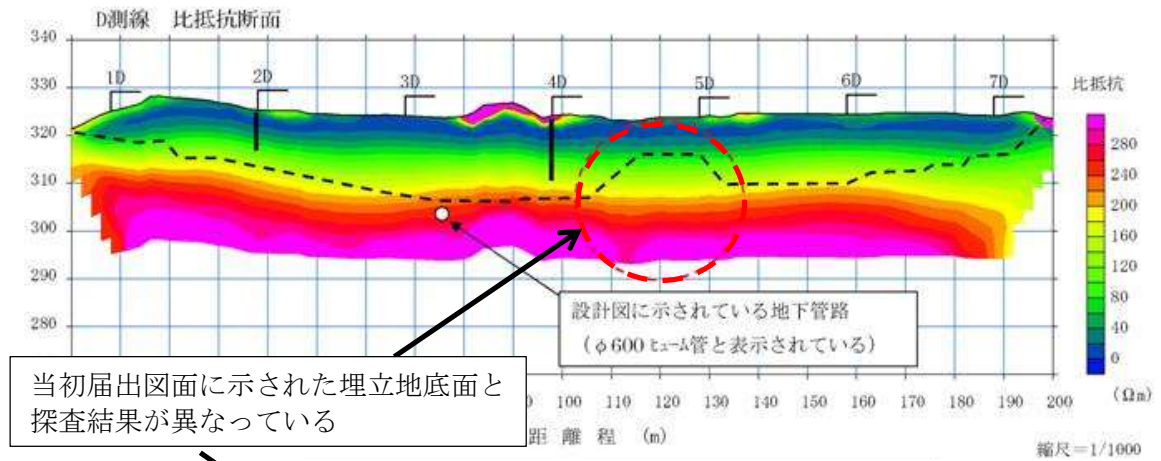
図Ⅱ－１３ D側線二次元比抵抗値断面図

図Ⅱ－１３は、D測線の比抵抗値断面図である。

比抵抗断面では、4D付近の過積み範囲の表層で高比抵抗ゾーンが分布するが、地表面下5～15mまで120～200Ωm以下の比抵抗ゾーンが側方へ層状に連続して分布している。破線で示した最終処分場底面形状では、特に4D～5D間に基盤の高まりが台形状に設計されているが、比抵抗断面では確認できない。側方へ層状に比抵抗層が成層構造を呈している。

※図中の黒色破線：申請時の埋立地底面形状

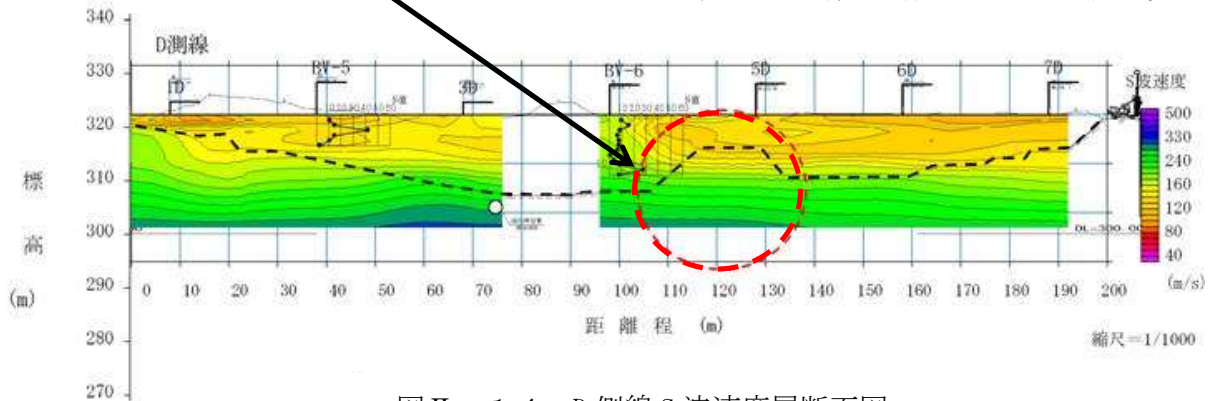
図Ⅱ－１４ D側線S波速度層断面図

D測線は、最終処分場内で陥没発生箇所付近に近接している測線である。4D～5D間の基盤の高まりはS波速度でも確認できず、120m/s以下の廃棄物と同程度の速度分布である。

S波速度層は、設計計画された最終処分場底面形状を埋めるように120m/s以下の低速層(図中の黄色系統)が確認できる。

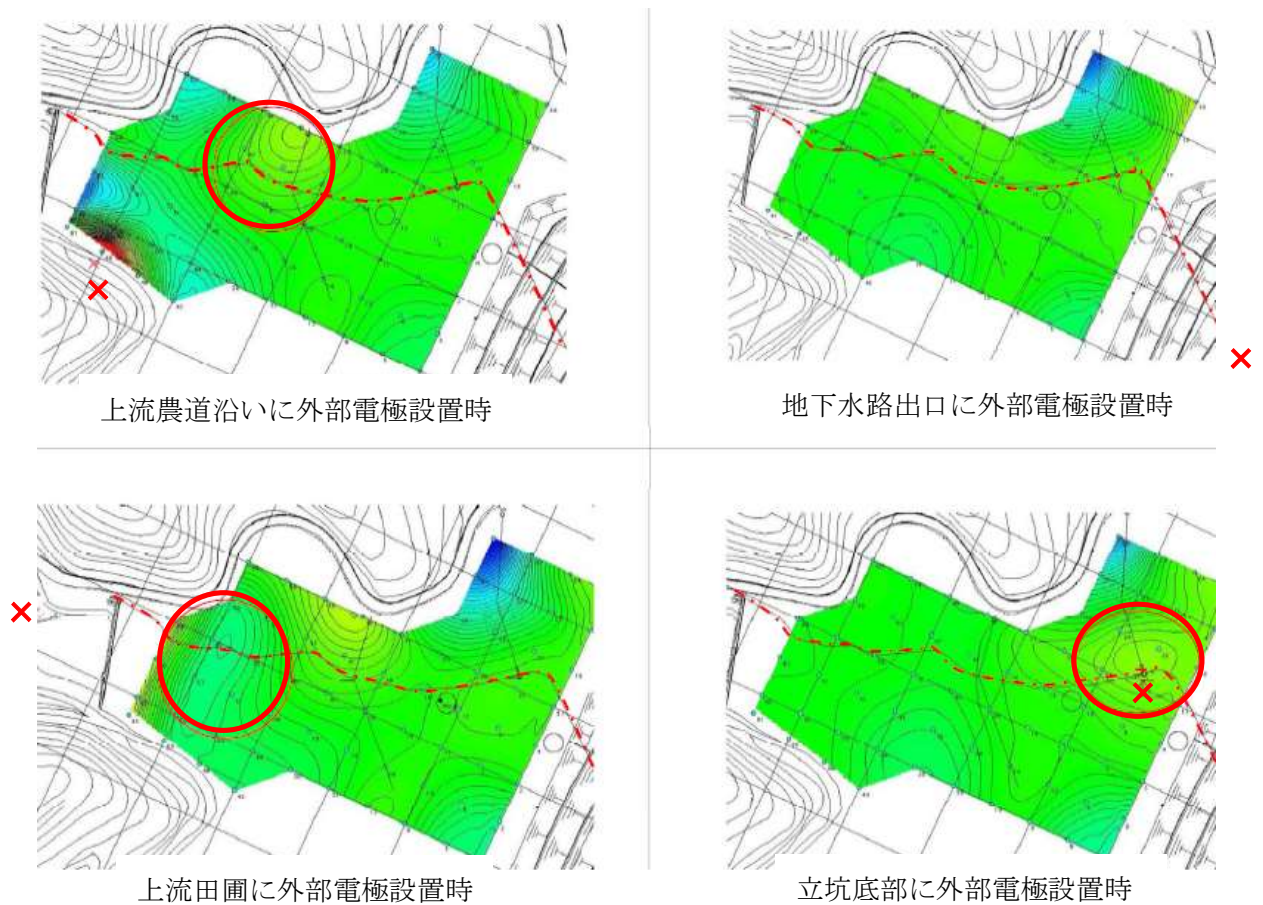
図Ⅱ-15 漏水検知探査

漏水検知探査は、表面波探査及び比抵抗二次元電気探査で確認された地下水集排水水路沿いの緩み層分布範囲を含む範囲で実施した。(図Ⅱ-15)

各図の“赤○”位置に同心円状の漏洩電流分布域が地下水集排水水路沿いに明瞭ではないが確認できる。

水路沿い以外は、漏洩電流分布域が明瞭ではない。

したがって、遮水工の破損は、地下水路沿いに集中していると推測される。

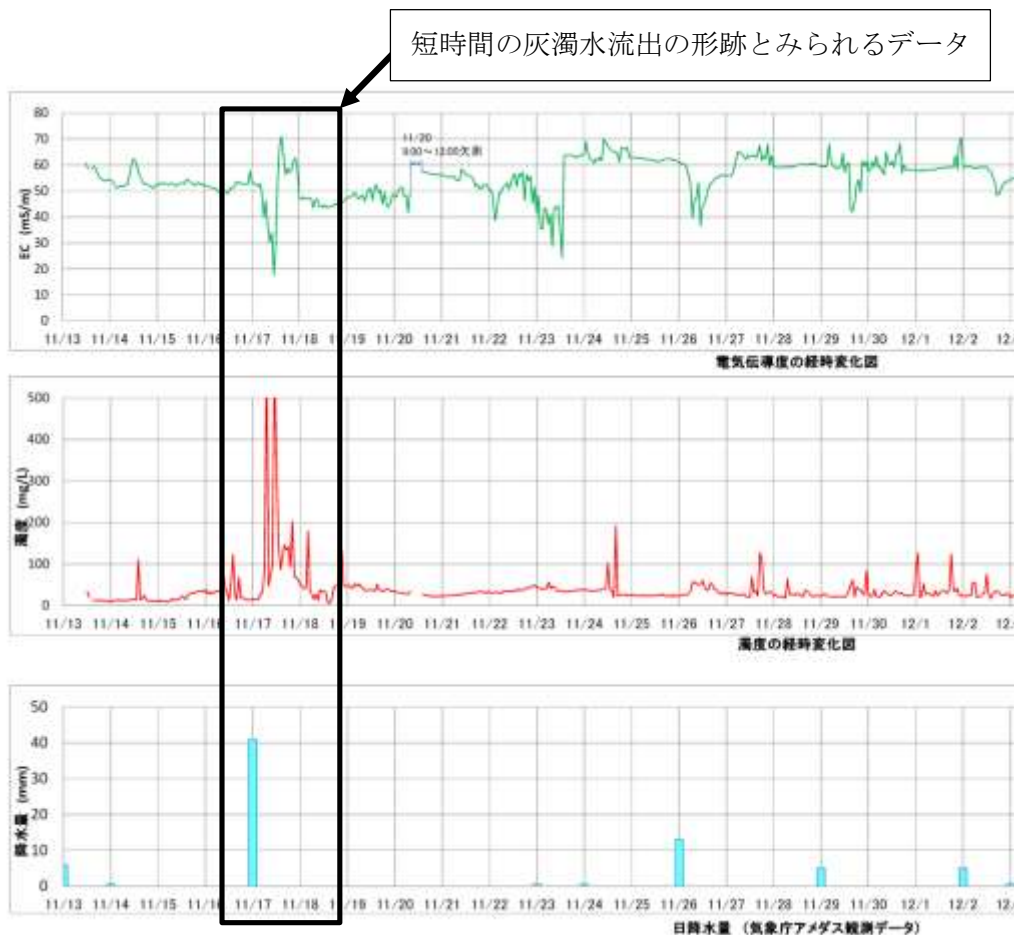
図Ⅱ-16 地下水路出口の電気伝導率等経時変化 (H24. 11. 13~H24. 12. 15)

地下水路出口の水の電気伝導度、濁度を連続観測した結果、灰濁水の流出機構については、次のようなものと考えられた。

- ①平常時、流入水は、地下水路内に堆積した廃棄物で堰止められた区間を越流するような状態で流下する。この際、廃棄物中のイオン分等は、時間をかけてゆっくりと洗い出されている。
- ②まとまった降雨があると、上流その他から地下水路への流入水量が増加する。
- ③流水にさらされていた廃棄物等が濁水として流れ出す。その後に最終処分場から廃棄物等が地下水路に流入し、わずかに電気伝導度の高い濁水が流出する。

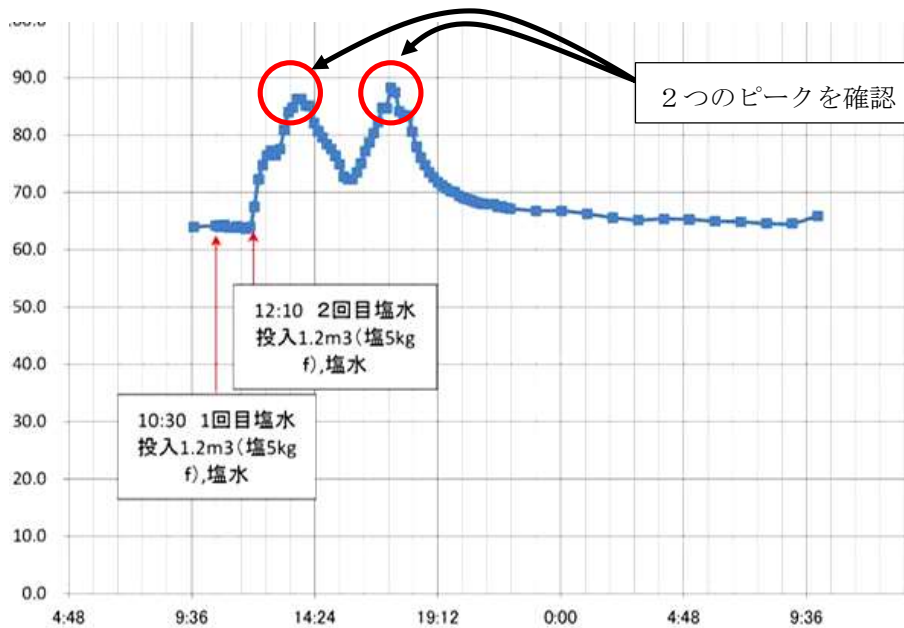
図Ⅱ-17 塩水によるトレーサー調査

比抵抗二次元電気探査や漏水検知探査において、地下水路付近で遮水工が破損している可能性が示されたため、地下水路上部付近のボーリング孔を利用した、塩水をトレーサーとした試験を行った。

その結果、2回塩水を投入した際、地下水路の水の電気伝導度に2つのピークが見られたことから、遮水工が破損していることが判明した。(図Ⅱ-17)

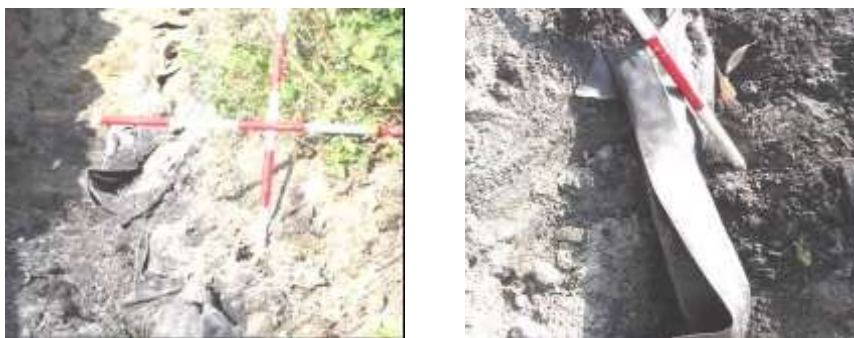
図Ⅱ-18 遮水シートの状況

また、トレンチ調査を行った結果、50cm程度の深さに遮水工頭部分が確認できるが、固定もされておらず、たわみや剥離している部分を確認した。(図Ⅱ-18)

これらの状況から、最終処分場の遮水工が破損しているなど健全性に問題があり、最終処分場内から浸出液が場外に流出していることが判明した。

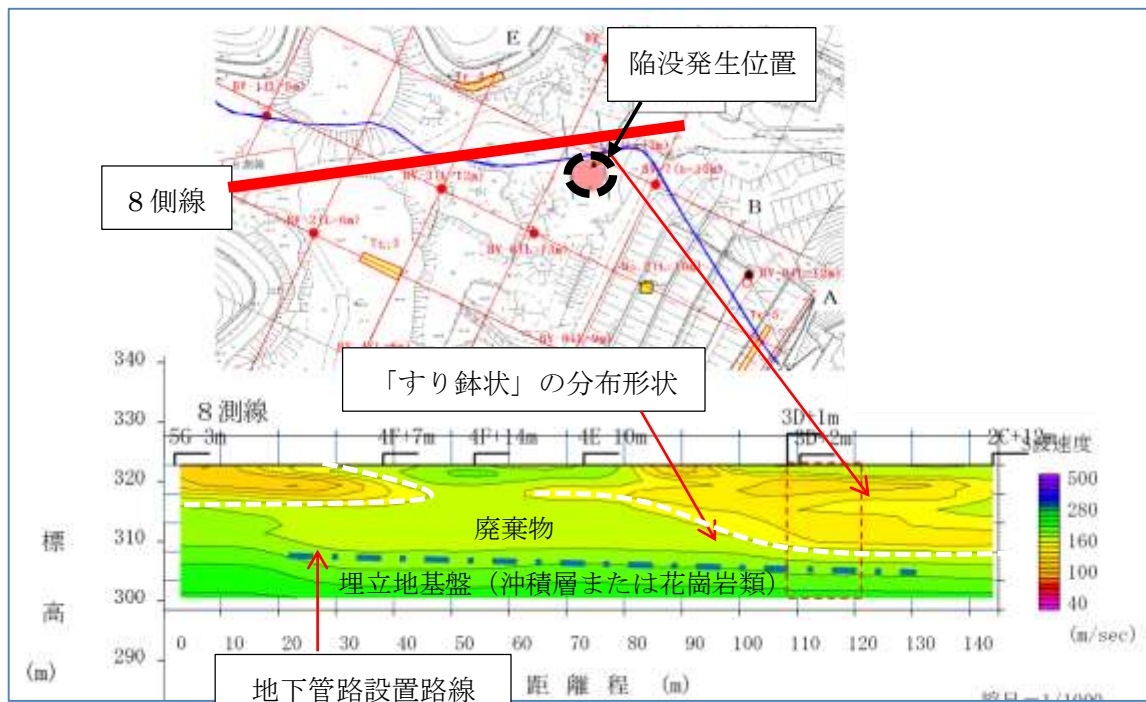
図Ⅱ－１９ 陥没発生位置の地下水路に沿った表面波探査結果図

このことから、陥没箇所直下の水路が破損し、水路内に廃棄物等が流出することにより陥没が発生していると考えられる。

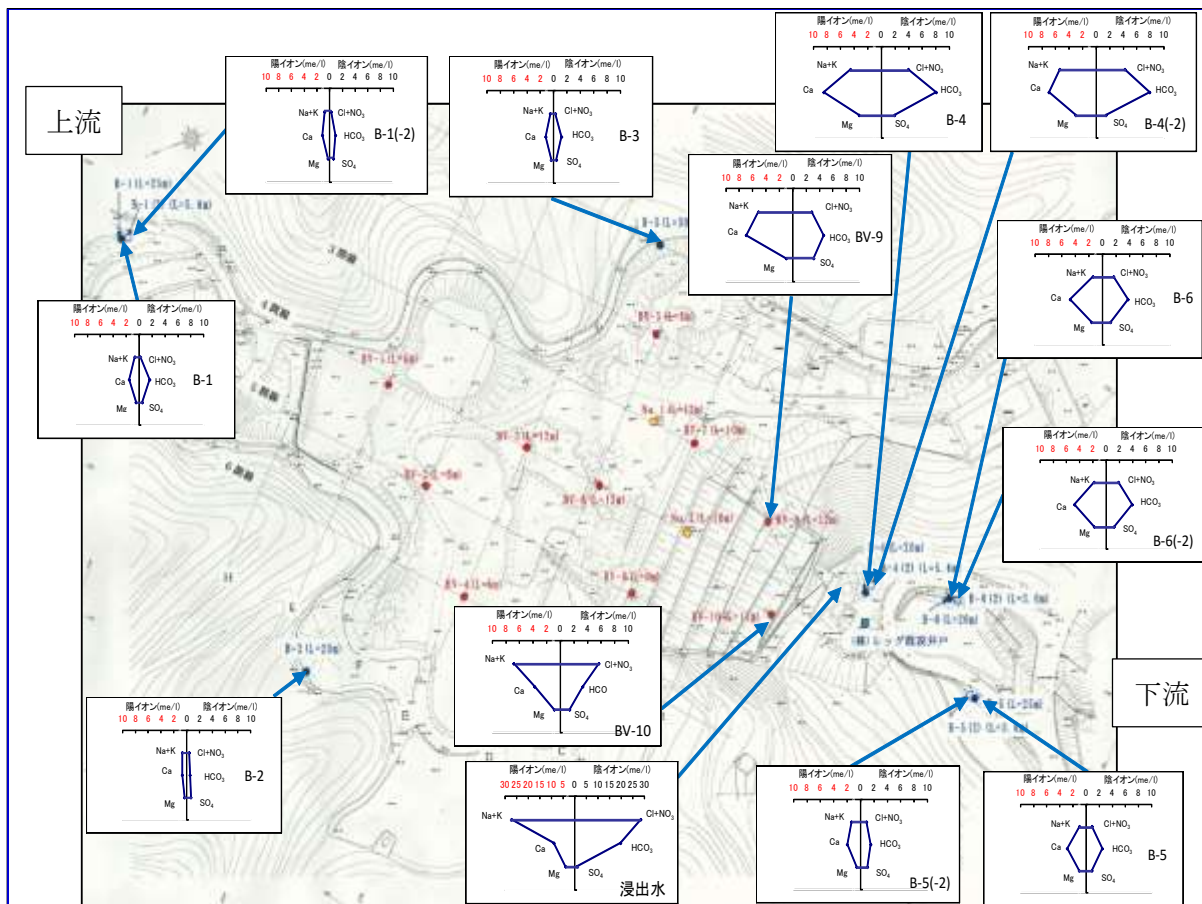
図Ⅱ－22 最終処分場保有水及び周縁地下水のヘキサイオンダイアグラム

次に、最終処分場内外のヘキサオンダイアグラム(図Ⅱ－２２)をみると、上流側のB-1、B-2、B-3孔のイオン組成は各成分とも低濃度でダイアグラムは“細長い形状”になっているが、埋立地外の下流側のBV-9及びBV-10は、Na、Cl及びCa成分が大きくなり“逆三角形形状”となっており、浸出液の形状と濃度の違いはあるが類似している。また、下流側のボーリングB-4孔とB-6孔では、Na、ClとCa成分が大きくなっており、上流側のB-4や近傍のB-5孔と異なる形状となっている。さらに、最終処分場の影響を受ける第1帯水層において、上流側では検出されていないものの、下流側では水銀や、砒素が検出されている。

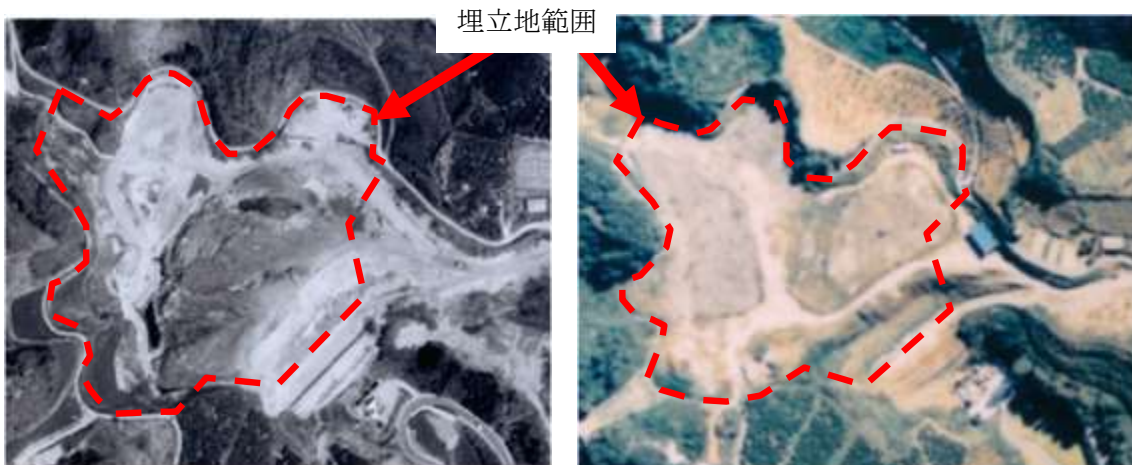
図Ⅱ－25 航空写真 (左：平成元年4月18日、右：平成9年10月9日撮影)

当該油成分については、ボーリングの分析結果から廃棄物と混ざった状態で、層状に埋め立てられていることがわかっており、その埋められた深度及び航空写真から埋立履歴等を判断すると、平成9年以前に埋め立てられていたものであると判断できる。(図Ⅱ－25)

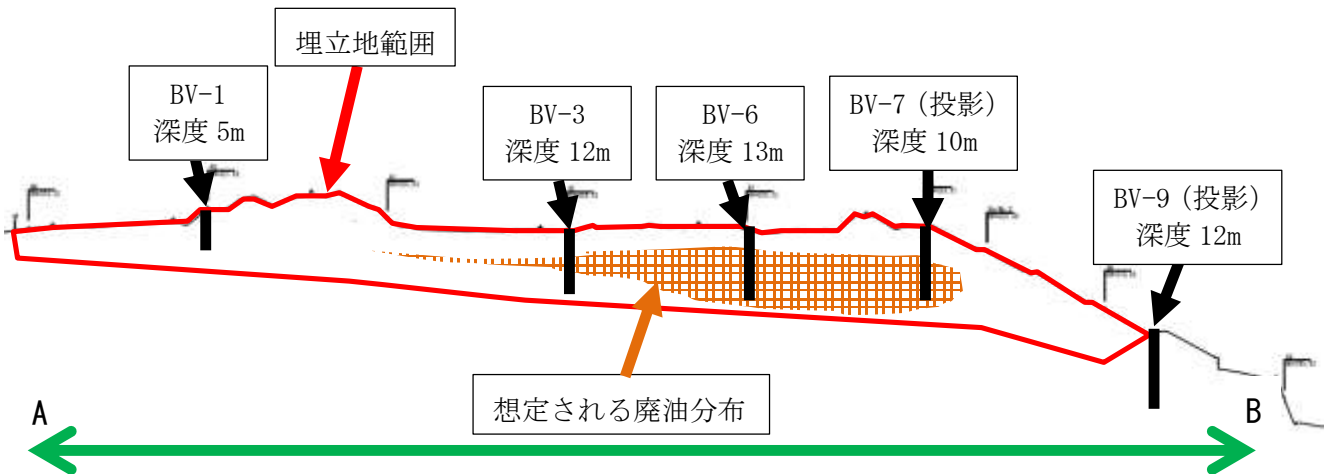
図 II - 2 6 廃油分布想定断面図

また、ボーリングによる廃油含有調査の結果、推定される油層の厚さは平均約3mであり、最大はBV-6地点の約11mであった。なお、埋立地内の油が存在する想定される範囲及び深さは図Ⅱ－26、図Ⅱ－27に示す通りであり、その廃棄物量は、約27,000～30,000m³と想定される。

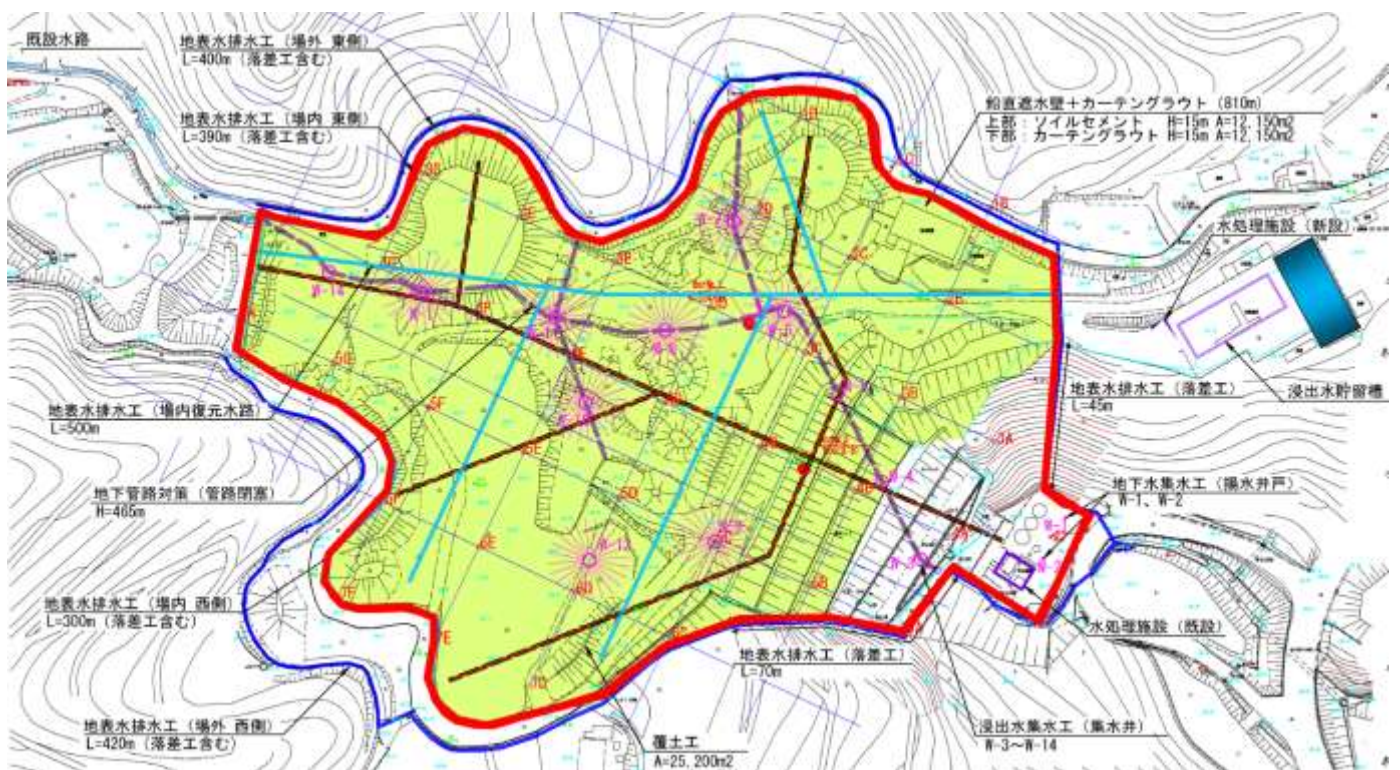
図III-1 対策工計画イメージ図

本最終処分場は、遮水工の破損部を通じて廃棄物等が流出することにより、下流域の環境汚染や、埋立斜面の崩落が起こることが考えられるため、次の方法により、最終処分場上流からの水の流入を抑制するとともに廃棄物等の流出を防止する。

今後、特定支障除去等を実施していく中で、廃油以外の廃棄物についても、必要に応じて適切な処理若しくは最終処分場表面のキャッピング等による封じ込めを行うものとする。
