解体工事で見えた先代からのメッセージ

■補助事業名／(重文)道後温泉本館神の湯本館ほか7棟建造物保存修理工事

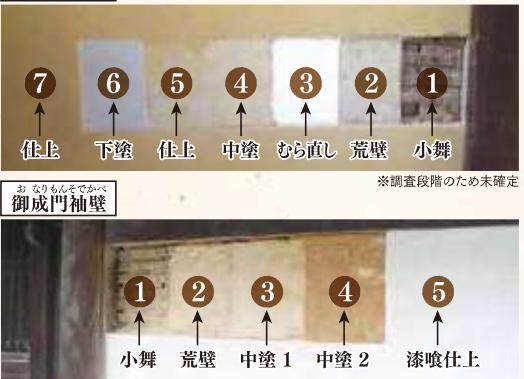
ぬれえん
濡縁東壁

※調査段階のため未確定
漆喰壁を構成する層。漆喰壁を解体すると、仕上と推測される層を見ることができ、修理の履歴が分かりました。
①小舞(土壁の下地)
や古い土壁が残っていることから建築当初の材料や壁の構成を確認でき、また、建物の保存状態が良いことが分かりました。

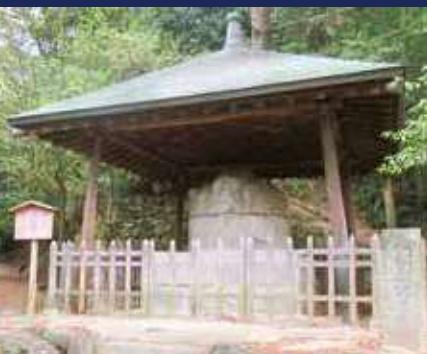
湯釜薬師

正面に薬師如来の尊像を彫った湯釜薬師(直径166.7cm、高さ157.6cm)は、道後温泉の薬効信仰に基づいた石造物で、石材は花崗岩です。

この湯釜は、天平勝宝年間(749~757年)に造られたと伝えられ、明治27年(1894)頃まで使用された、道後温泉史上貴重な資料です。神の湯本館の改築の際、熱湯による石表面の風化が進行し、文字が読み取れなくなったため、現在の神の湯男子の湯釜に取り替えられました。
