医療機関用・介護用ベッドのサイドレール・手すりによる事故について  
(注意喚起)

介護ベッド用手すりによる重大製品事故について（注意喚起）

### 介護ベッドのサイドレール・手すり等による事故等についてのご注意

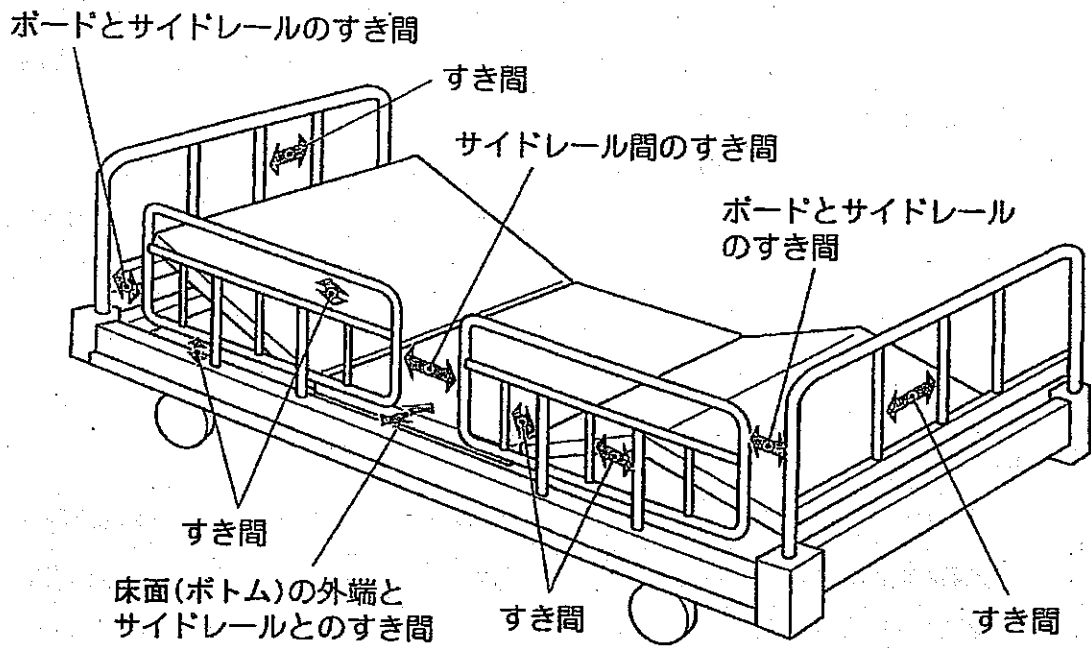
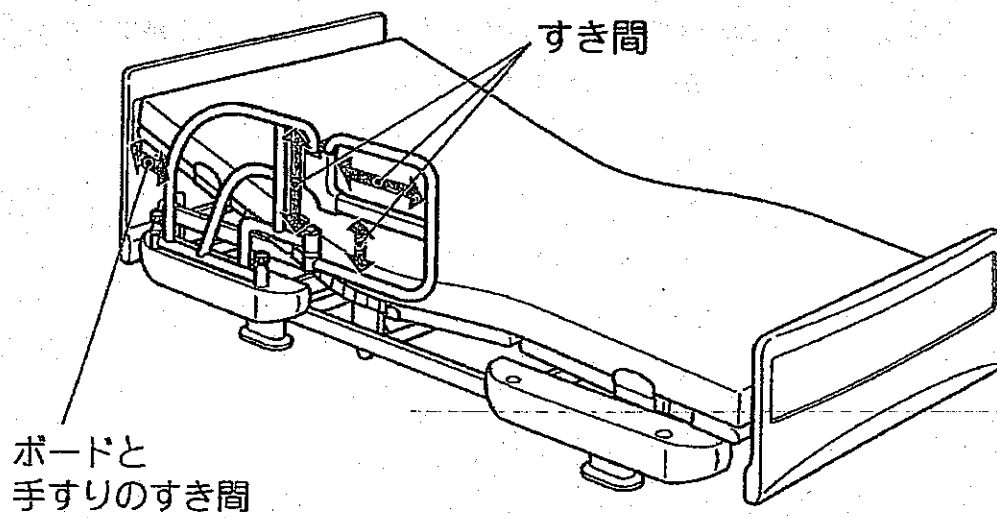
サイドレールや手すりは用途により形状や構造が異なるため、いろいろなすき間を内包しています。また、こうした製品内部のすき間ばかりでなく、ベッド本体との組み合わせによっても同様のすき間が生じることとなります。このようなすき間によりベッド上で療養される方々の視野が確保されるとともに、閉塞感が軽減され、療養環境の向上にも繋がります。

しかし、このすき間に挟まれることにより事故が発生することがあります。特にベッド上で予測できない行動をとる可能性がある方や、自力で危険な状態から回避することができない方などにはご注意ください。

事例1: ベッドの外で転倒してサイドレールと手すりのすき間に首がはさまり死亡した。

事例2: 使用者がベッドの端に座り左手で手すりの開放部分をつかんでいたが、踏ん張りがきかず、床へずり落ちてしまった。その際、手すりの折れ曲がる部分に左手上腕部がはさまり怪我を負った。

事例3: 手すりのすき間で首を吊った状態で発見され病院に運ばれたが死亡した。

事例4: サイドレールのすき間に首を入れ、窓を開閉しようとした際にリモコンスイッチが入ったため背上げ部分が作動し、ベッドの背とサイドレールとの間に首がはさまって窒息死していた。

事例5: サイドレールとサイドレールのすき間に首をはさまれ死亡した。

また、こういった方に使用の際は、すき間をクッション材や毛布で埋めるなど事故を防止するための工夫をお願いします。

- ・サイドレールや手すりのすき間、ボードとのすき間に身体の一部(特に頭や首)が入ると抜けなくなり、身体の傷害や生命にかかわるけがをするおそれがありますので注意してください。
- ・身体の一部(特に頭や首)がサイドレールや手すりにあたり圧迫されると身体の傷害や生命にかかわるけがをするおそれがありますので、注意してください。
- ・サイドレールや手すりは、ベッドで寝ている人の転落や寝具の落下を予防するための製品ですので腰掛けたりしないでください。負荷に耐えられず製品が破損又は固定が解除されることによって転倒するおそれがあります。
- ・身体の一部(特に頭や首)がすき間に入った状態でベッドを操作するとはさまれて身体の傷害や生命にかかわるけがをするおそれがありますので注意してください。
- ・ベッドと異なるメーカーのサイドレール等を使用した場合、通常よりもすき間が大きくなって、ベッドで寝ている人の転落や寝具の落下を予防することが出来なくなるおそれがありますので組み合わせないでください。
