重要文化財 道後温泉本館 保存修理工事

特集：保存修理工事のポイント

道後温泉本館保存修理工事の進捗状況 (令和2年7月時点)

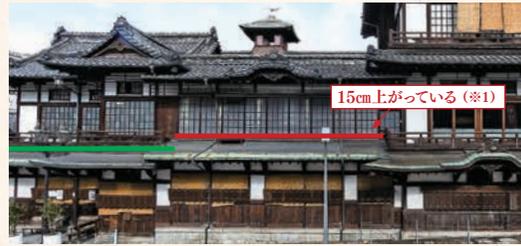
◆ 南棟

赤線:南棟(繋ぎ廊下) 緑線:南棟

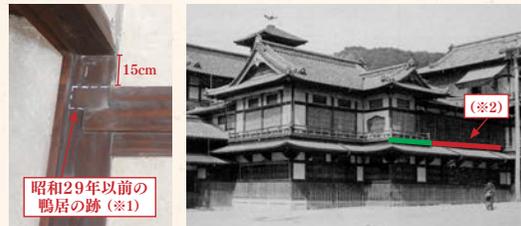
解体調査を行った結果、繋ぎ廊下が15cm上がっている痕跡(※1)が見つかりました。昔の南棟の写真を確認すると屋根の棟部はつながっており(赤と緑の線が直線でつながっていた(※2))、旧神の湯女子浴室を昭和29年(1954)に改築した時に棟部が上がったものと考えられます。

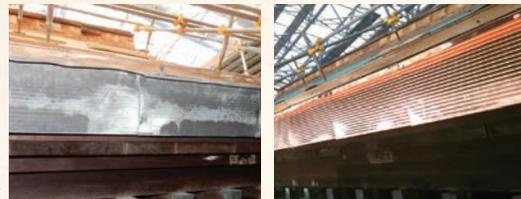
◆ 又新殿・霊の湯棟

修理前の軒先

修理後の軒先

銅板葺き替えの施工状況です。又新殿の屋根の軒先は、段々の模様が刻まれています。この模様は建築当時の檜皮葺を再現したものと思われ、今回の保存修理工事では特別にこの模様を再現できる成型機を用意し、忠実に再現しました。数多くの文化財保存修理工事の設計や技術指導を行う専門家を有する「文化財建造物保存技術協会」の工事監理者は、「このような軒先の模様は見たことが無い」と語っており、全国でも類を見ない皇室専用浴室「又新殿」の貴重な魅力の1つです。

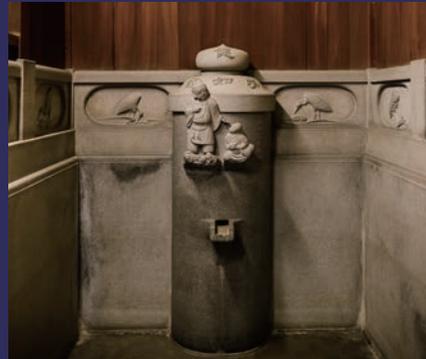
又新殿 湯釜(御湯殿)

この湯釜は明治32年に「又新殿」と名付けられた皇室専用の浴室に据えられました。湯釜の石材は香川県庵治町の庵治石で、正面から見て左の大国主命、右の少彦名命の像を彫り、御影石を入念に、そして優雅に磨き上げています。宝珠の「健歩如故」という文字は、(道後温泉の湯に浸かると)元のように健康に歩けるようになるという意味が込められており、小松宮彰仁親王のご真筆を浮き彫りしたものです。道後温泉には多くの皇族が来浴された歴史があり、皇室専用浴室である又新殿は昭和天皇、高松宮殿下、常陸宮殿下などご入浴いただきました。又新殿の浴室は道後温泉別館 飛鳥乃湯泉で特別浴室として家族で入浴が可能です。
