■補助事業名 / (重文)道後温泉本館神の湯本館ほか7棟建造物保存修理事業  
■補助事業費 / 国宝重要文化財等保存・活用事業費補助金  
■施工者 / 門屋組・成武建設・富士造型特定建設工事共同企業体 ■監理者 / 文化財建造物保存技術協会

重要文化財 道後温泉本館 保存修理工事

## 又新殿の襖の修理

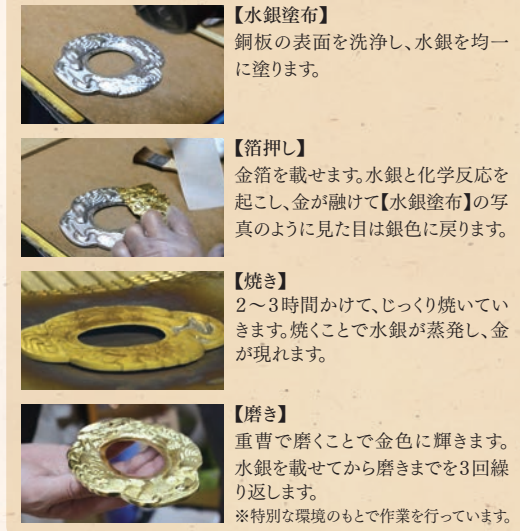
**彫金**  
鑿(棒状の金属加工道具)を使用して、銅板に彫刻します。土台は「松やに」でできており、火であぶることで窪みの深さを調整します。

**水銀鍍金** 銅板に水銀を載せ、金を定着させる方法。この方法を使用することで金に厚みを持たせることができます。

**【水銀塗布】**  
銅板の表面を洗浄し、水銀を均一に塗ります。

**【箔押し】**  
金箔を載せます。水銀と化学反応を起こし、金が融けて【水銀塗布】の写真のように見た目は銀色に戻ります。

**【焼き】**  
2～3時間かけて、じっくり焼いていきます。焼くことで水銀が蒸発し、金が現れます。

**【磨き】**  
重曹で磨くことで金色に輝きます。水銀を載せてから磨きまでを3回繰り返し返します。  
※特別な環境のもとで作業を行っています。

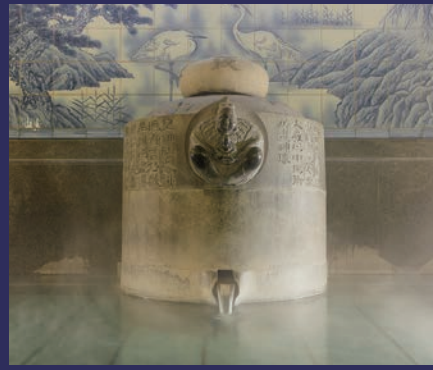
第4回 神の湯 湯釜 (東浴室)

大国主命が少彦名命を抱く像を彫ったこの湯釜(直径143cm、高さ280cm)は、明治27年(1894)神の湯本館棟改築時に一ノ湯に設置されました。その後、昭和10年(1935)の神の湯本館棟浴室改築時に東浴室に移され、現在は神の湯の男子浴室で使用されています。湯釜の石材は又新殿の湯釜と同じ香川県高松市庵治町の庵治石が使用されています。三津浜港から牛15頭を使って道後温泉まで引かせ、湯釜薬師を製作した職人の出身地である広島県尾道市から呼んだ石工が彫ったと伝わっています。湯釜には山部赤人の長歌が彫られており、道後温泉が名湯であることを称え、後の世まで栄えることを祈る意味が込められています。この長歌は道後温泉別館 飛鳥乃湯泉のプロジェクトマップピングでも見ることができます。
