# 海の恐さを見せつける高潮災害

松山市では、台風や高潮に関する知識を身に付け、適切な避難行動に結びつけていただくため、想定し得る最大規模の高潮の浸水想定区域や浸水の深さ、指定避難所などをまとめた「まつやま高潮ハザードマップ」を作成しました。

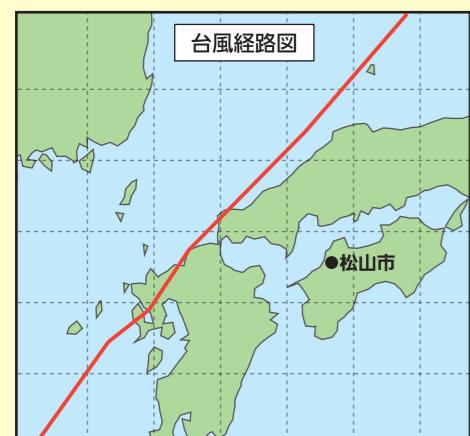
台風経路図

平成3年9月27～28日、台風19号の接近と満潮が重なった中予沿岸部では、高潮による浸水や田畠の冠水、強風と高波による建物の倒壊・流失、果樹の塩害や果実の落下などの被害が発生しました。災害救助法が適用されるほどの大規模な打撃で、松山港ではT.P.2.75mの最高潮位を記録。大きな爪跡を残す災害になりました。

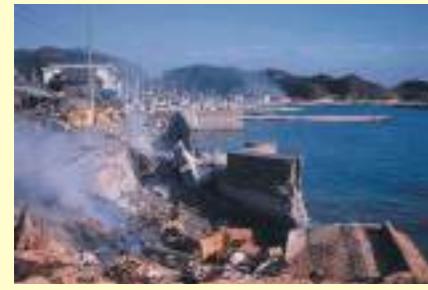
島しょ部

**旧中島町**  
家屋の全・半壊約170棟。床上浸水約300棟、床下浸水約600棟。高潮と高波により、護岸防波堤が数カ所に渡って崩れ、海水が流れ込み、大きな被害を受けた。また、強い潮風が吹き付け、塩害により農作物に甚大な被害が生じた。

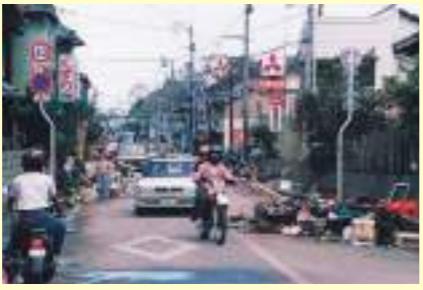
三津浜地区

**旧松山市**  
家屋の全・半壊約60棟。床上浸水約400棟、床下浸水約1700棟。高浜・三津浜・興居島地区などでは、床上・床下浸水のほか、港の駐車場に停めていた車約50台が海水に浸かって一ヶ所に押し流された。

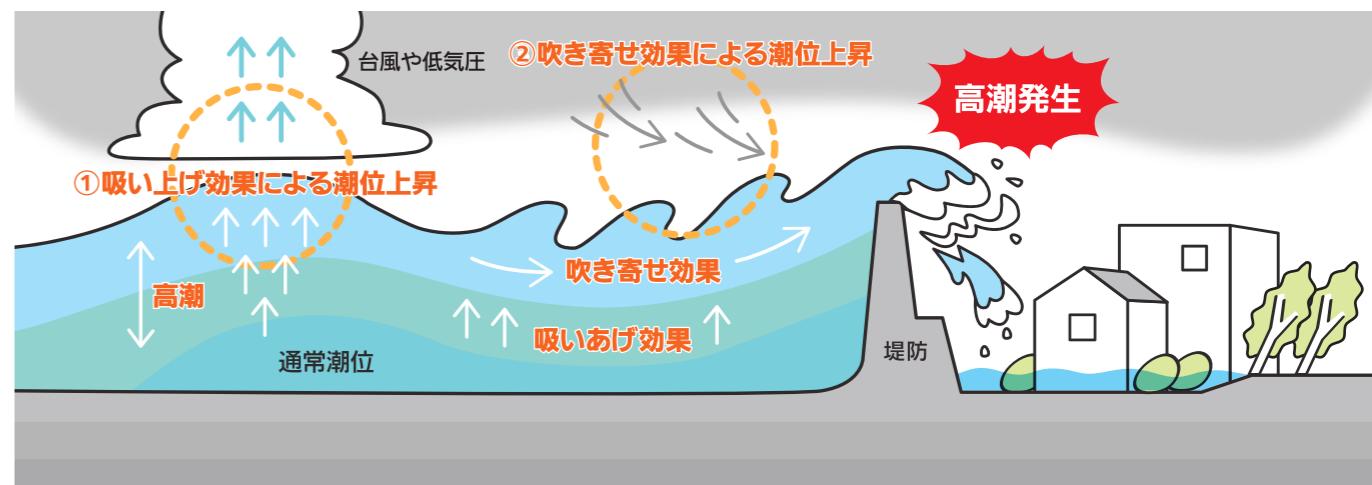
#### ① 気圧低下による海面の吸い上げ

ストローで吸うと水が吸い上げられるように、気圧が下がると、海面が吸い上げられて短時間のうちに急激に潮位が上昇します。台風や低気圧の中心気圧は周辺よりも低いため、中心付近の空気が海面を吸い上げ、潮位が上昇します。気圧が1hPa下がると、潮位は1cm上がります。

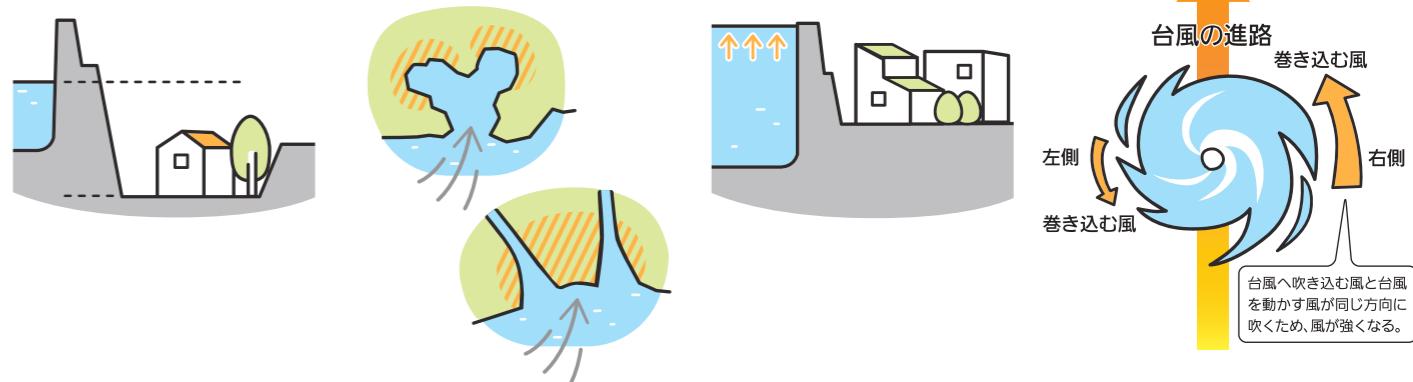
#### 海岸近くの低地

満潮時の海面の高さより、標高の低い土地は、堤防が決壊すると海水が流れてきて、浸水被害を受ける可能性があります。

#### 湾の奥や河口部

湾の奥は吹き寄せられた海水が集まり、潮位が上がりります。また、河口では高潮と洪水の危険が高くなります。

#### 大潮の満潮時

台風の最接近時に高潮が発生しやすく、大潮の満潮時には、最も潮位が高くなります。両方が重なった時、高潮のリスクは最も高くなります。

#### 台風の進路との関係

台風は進行方向の右側の方が風が強く、風による吹き寄せ効果により高潮が発生しやすくなります。
