**松山市菅沢町最終処分場
不適正処理事案に関する記録
(アーカイブ)**

令和4年3月

第1章 事案の概要と経緯

第3章 対策工事

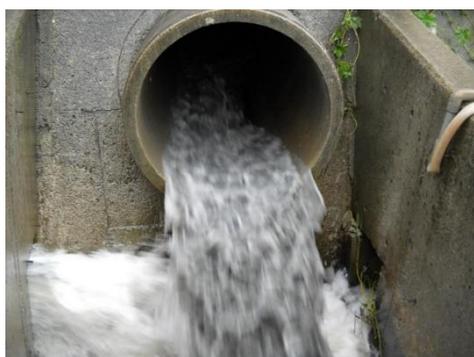
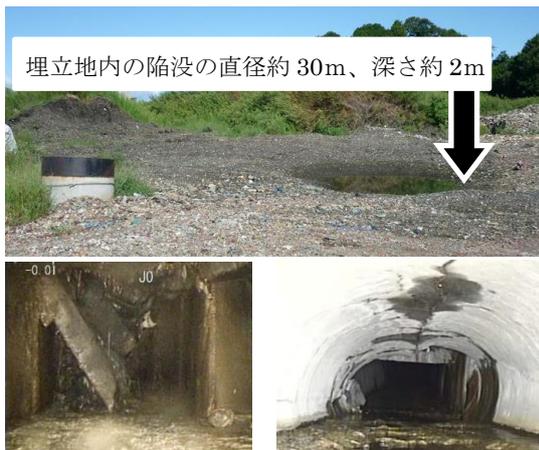
写真 1-2-1 灰濁水が流出した際の処分場

さらに、同年 5 月 30 日、市は立入検査をした際、処分場の地下を流れる水路から灰色に濁った水（以下「灰濁水」という。）が流出していることを確認した（写真 1-2-1）。

**地下水路の出口から
灰濁水の流出を確認**

(左：水路出口、右上：処分場内埋立地表面、右下：地下水路内)

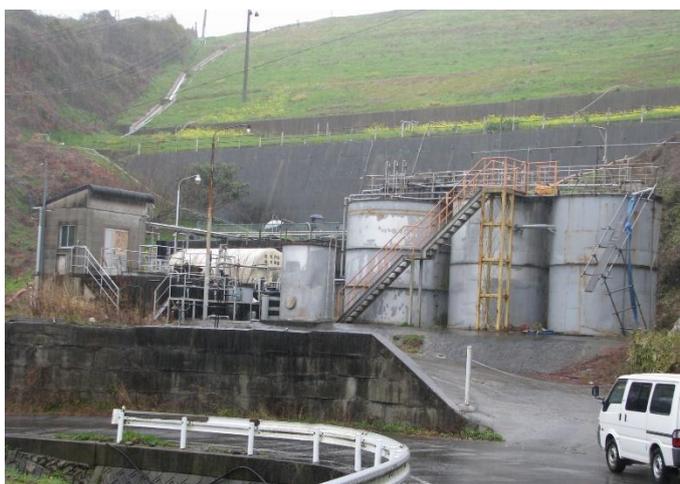
写真 1-2-2 レッグが設置した水処理施設

灰濁水の流出の問題のほかに、処分場では、水処理施設（写真 1-2-2）が停止するという問題が度々発生したことから、その都度、市は措置命令を发出し、レッグに再稼働させるという対応が続いていた。

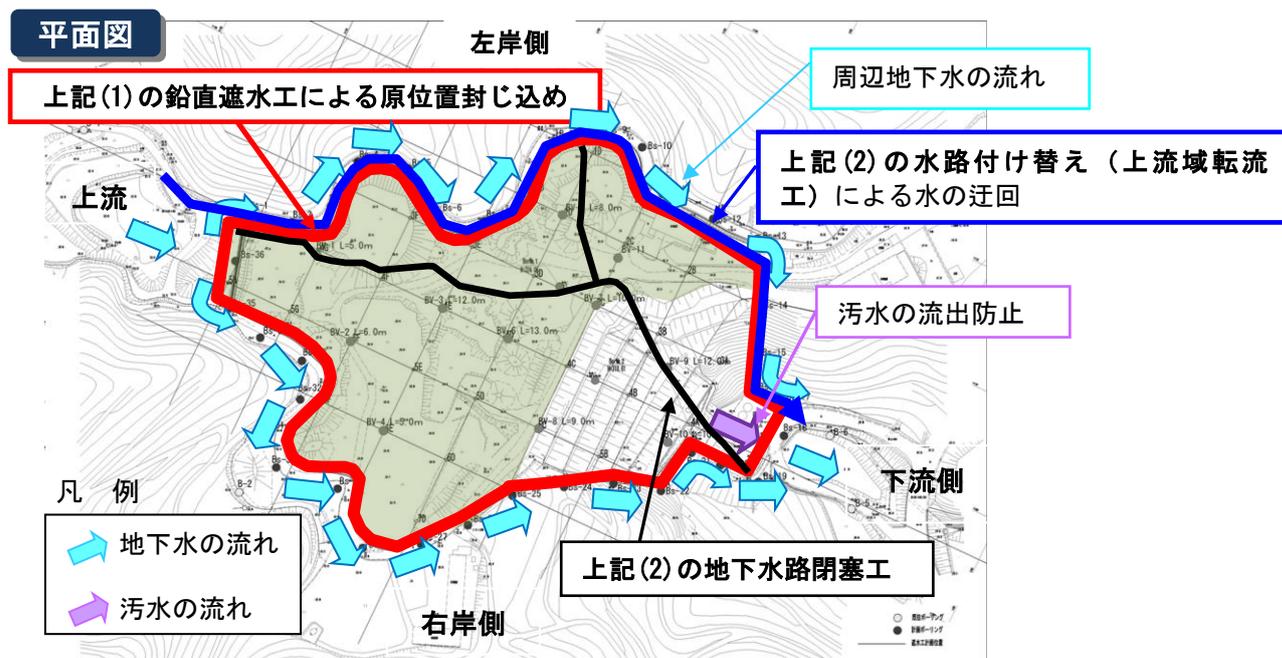
図 3-1-2 対策工事の概要（平面図）

対策工事の内容は大きく次の3点である。

(1) 原位置封じ込め

廃油等の有害物質を含む「廃棄物等の流出防止」を目的に、処分場の周囲をコンクリートの壁（鉛直遮水工）で囲い込む。さらに、処分場内埋立地の表面は覆土することで埋立地内への雨水の浸透を減らし（キャッピング工）、廃棄物等に触れた水（以下「汚水」という。）の発生を抑制しながら、廃棄物等を鉛直遮水工の内側に封じ込める。なお、鉛直遮水工の内側に溜まった汚水は、取水設備（揚水井戸）で強制的に汲み上げ、新たに設置した水処理施設で処理する。

(2) 水路付け替え

処分場内埋立地の地下を流れる水路は閉塞し（地下水路閉塞工）、処分場の外側に付け替える（上流域転流工）。

(3) 斜面崩壊対策

「処分場内埋立地の斜面の崩壊防止」を目的に、処分場内埋立地の斜面を支える既設の擁壁にアンカーを打ち込み、斜面を支える力を補強する（斜面对策工）。

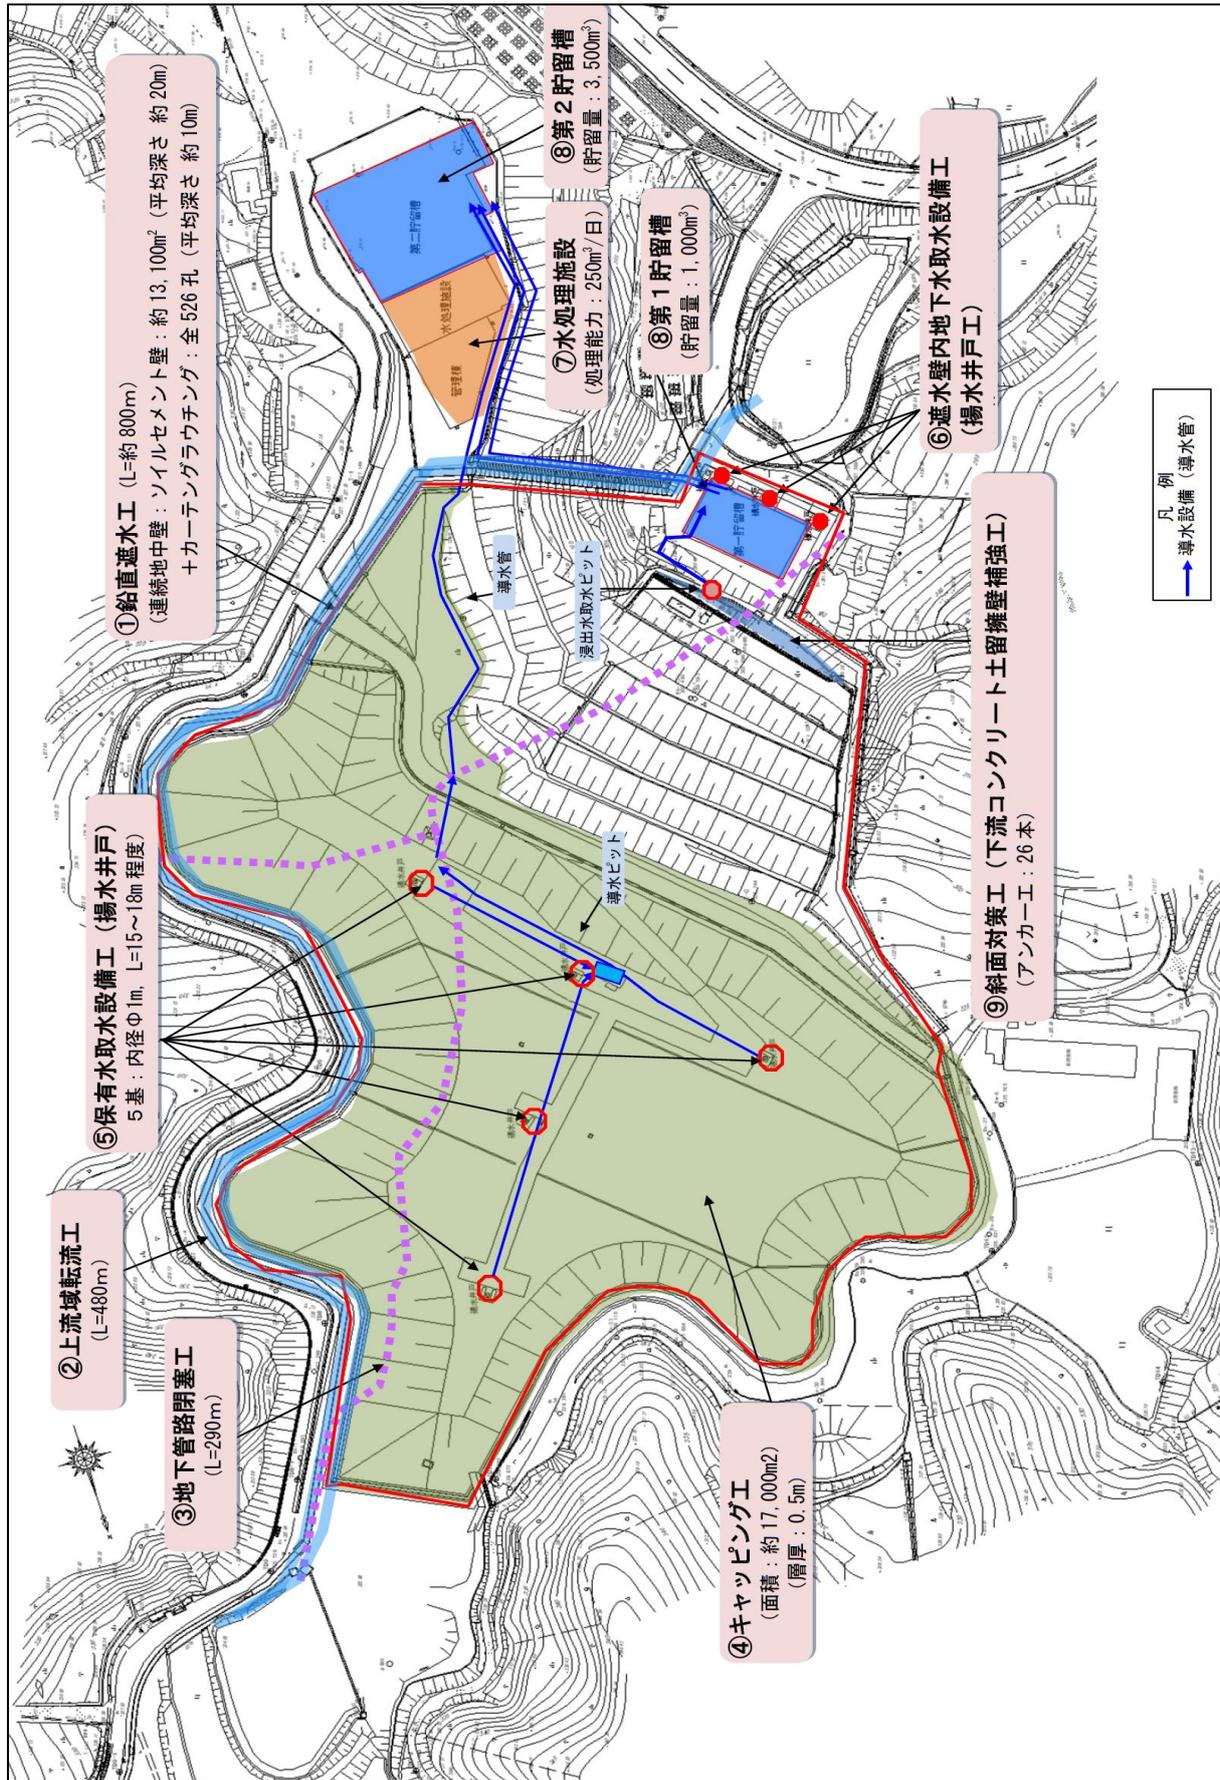
図 3-1-4 表 3-1-1 の各対策工の施工場所及び施工規模

目的	対策工の種類	概要	効果
廃棄物等の流出防止	①鉛直遮水工	処分場の周りを、コンクリートの壁のようなもので囲う。	周辺地下水の流入防止 壁内の汚水の流出防止
	②上流域転流工(付替え水路)	処分場の外側に地下水路を移設する。	処分場上流から下流への通水の確保
	③地下水路(管路)閉塞工	既存の処分場内埋立地の地下水路は、充填材を注入し閉塞する。	地下水路を通じて、汚水が流出することの防止 地下水路の陥没の防止
	④キャッピング工	処分場内埋立地の表面を整形し、覆土する。	廃棄物の飛散の防止 埋立地内への雨水の浸透量を減少させることによる汚水の発生量を抑制
斜面の崩壊防止	⑤保有水取水設備工(揚水井戸)	保有水を取水設備で強制的に汲み上げ、水処理施設に送る。	斜面崩壊の原因となりえる保有水位の上昇防止
廃棄物等の流出防止	⑥地下水取水設備工(揚水井戸)	壁内に溜まった汚水混じりの地下水を取水設備で強制的に汲み上げ、水処理施設に送る。	鉛直遮水壁内の地下水位を壁外の地下水位より下げることによる汚水の流出防止
	⑦水処理施設工	水処理施設で、油分を含む汚水を適切に処理する。	油分を含む汚水を適切に処理することによる一般環境(水質)の保全
	⑧貯留槽工	汚水を一時的に蓄える水槽を設置する。	大雨による汚水の急激な増加時における、施設外への汚水の流出防止
斜面の崩壊防止	⑨斜面对策工(下流コンクリート土留擁壁補強工)	擁壁にアンカーを打ち込み、補強する。	埋立斜面の安定性の補強 工事中の斜面の安全性の確保

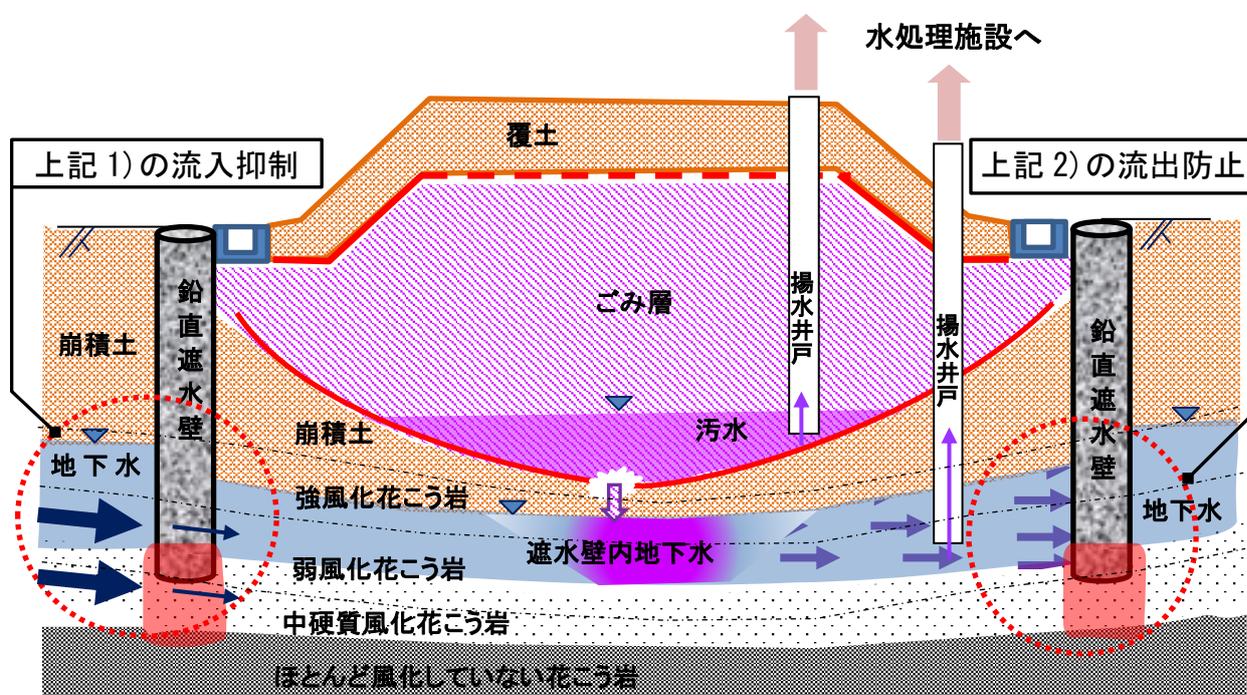
図 3-2-1 鉛直遮水工による地下水の流入抑制及び汚水の流出防止の概念図

鉛直遮水工の機能により、遮水壁の内側（埋立地内）に流入する地下水量を抑制する。

その結果、汚水と混じる地下水の量が減ることで、水処理が必要な水量が減るため、水処理施設の規模を小さくすることができる。

鉛直遮水工の機能による遮水だけでなく、本節「6. 地下水取水設備（揚水井戸工）」の機能により、鉛直遮水工の内側の水位を外側よりも低く制御する（水压差をつける）ことで、処分場の外側（周辺環境）への汚水流出を防止する。（内側の汚水が外側に拡散しない。）

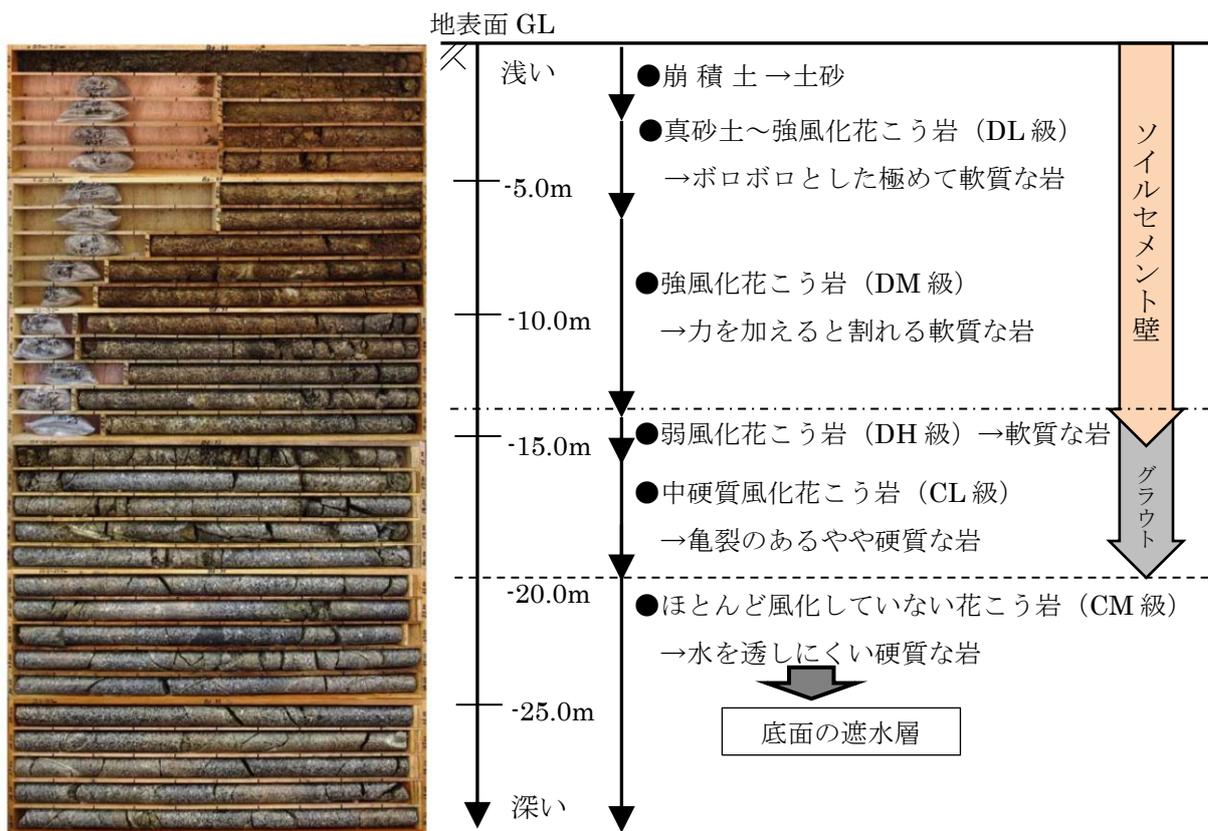
図 3-2-2 地質の分布状況

処分場周辺の地質は図 3-2-2 のとおり、地下深くには水を透しにくい「ほとんど風化していない花こう岩」が分布し、その上には亀裂のある「中硬質風化花こう岩」、軟質な「弱風化花こう岩」、水を透しやすい「強風化花こう岩」、「崩積土」が分布している。この「ほとんど風化していない花こう岩」を遮水壁内側の底面とし、遮水層として利用する。

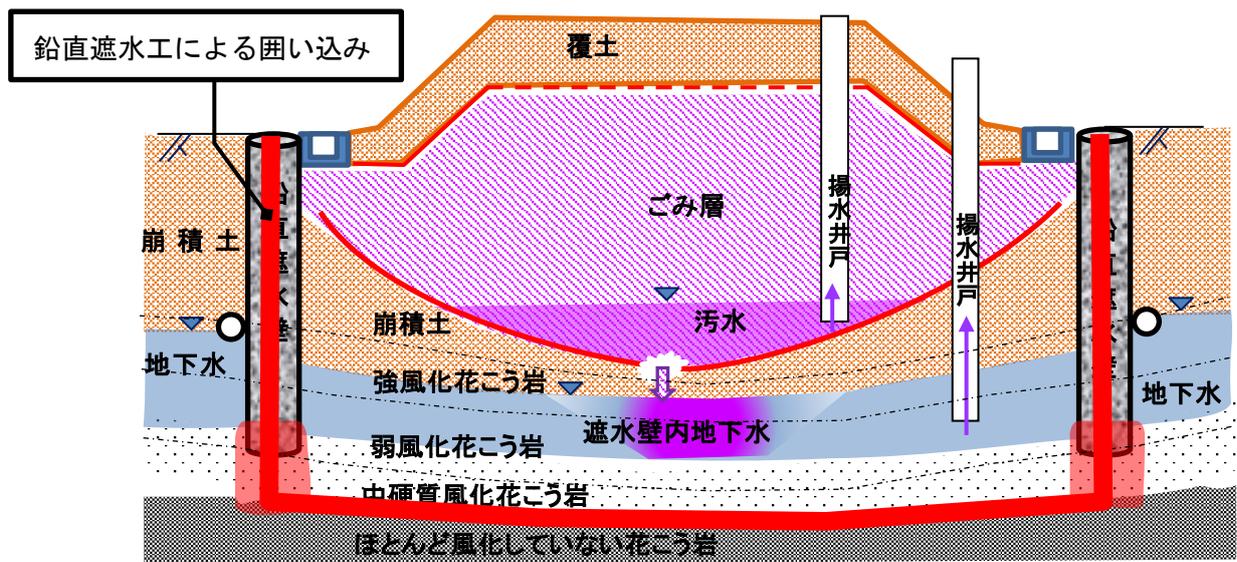
図 3-2-3 鉛直遮水工による囲い込みの概念図

この地質特性を活かし、次のソイルセメント壁とカーテングラウチングを組み合わせた鉛直遮水工で、地表付近の「崩積土」から深部の「ほとんど風化していない花こう岩」まで、遮水性の高い壁を地中に連続して作ることで、処分場及びその地下を囲い込むことができる。

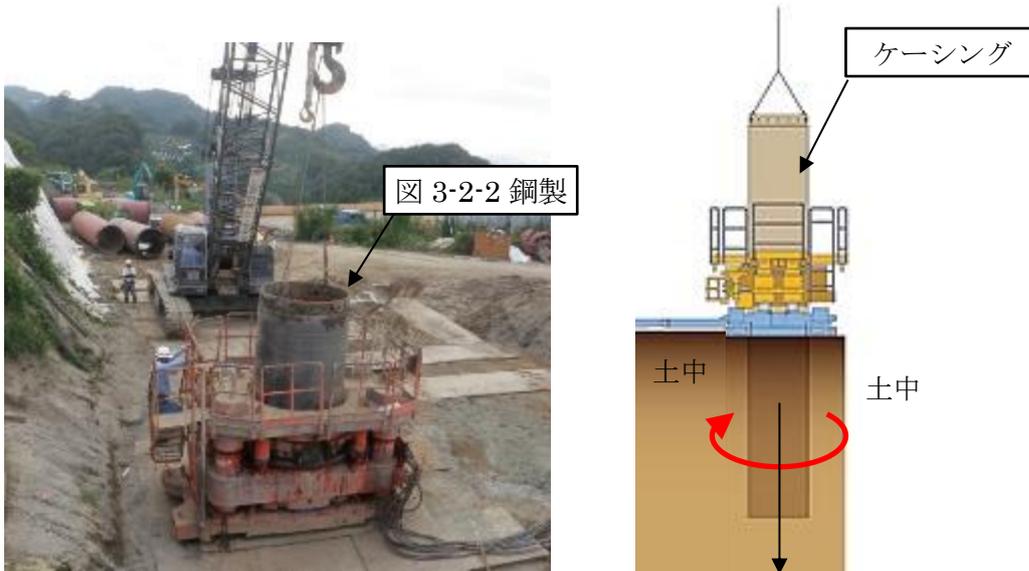
図 3-2-2 鋼製の筒 (ケーシング) による掘削の状況

- ①約 1.3m 間隔でソイルセメント壁を施工するため、施工の位置決めを行う。
- ②位置決めした箇所、地表面から地下に向かって内径 1.5m の鋼製の筒 (ケーシング) を回転させながら押し込む。

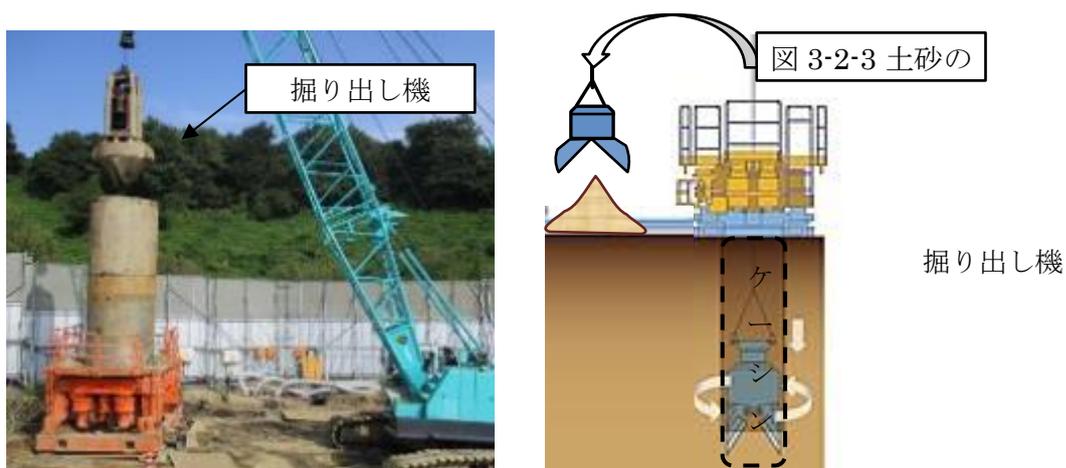
図 3-2-3 土砂の掘り出し状況

- ③ケーシング内の土砂や岩を掘り出し、地中に円柱状の穴を作る。

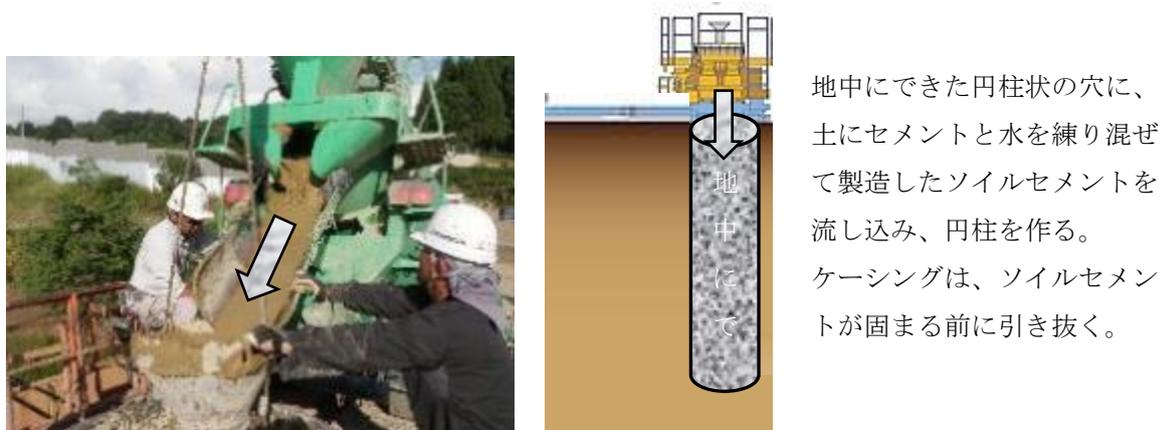
図 3-2-4 ソイルセメントを流し込む状況

- ④その穴に、土とセメントと水で製造したソイルセメントを流し込み、地中に円柱状のコンクリート柱を作る。

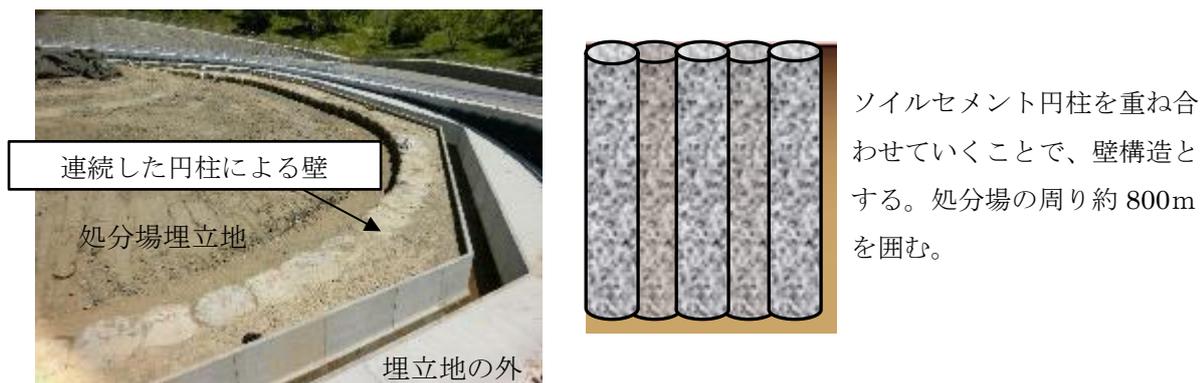
図 3-2-5 ソイルセメント柱を繋げ壁構造にした状況

- ⑤このコンクリート柱を重ね合わせながら施工することで、壁構造とし、処分場の周囲約 800m をこのコンクリートの壁（ソイルセメント壁）で囲い込む。

なお、ソイルセメント壁の直径は 1.5m、平均深度は約 20m、延長は約 800m。有効壁厚（円柱の円と円が重なり合う最も壁厚が薄い部分）は 0.5m、透水係数は $1 \times 10^{-6} \text{cm/s}$ （0.1 ルジオン）以下とした。

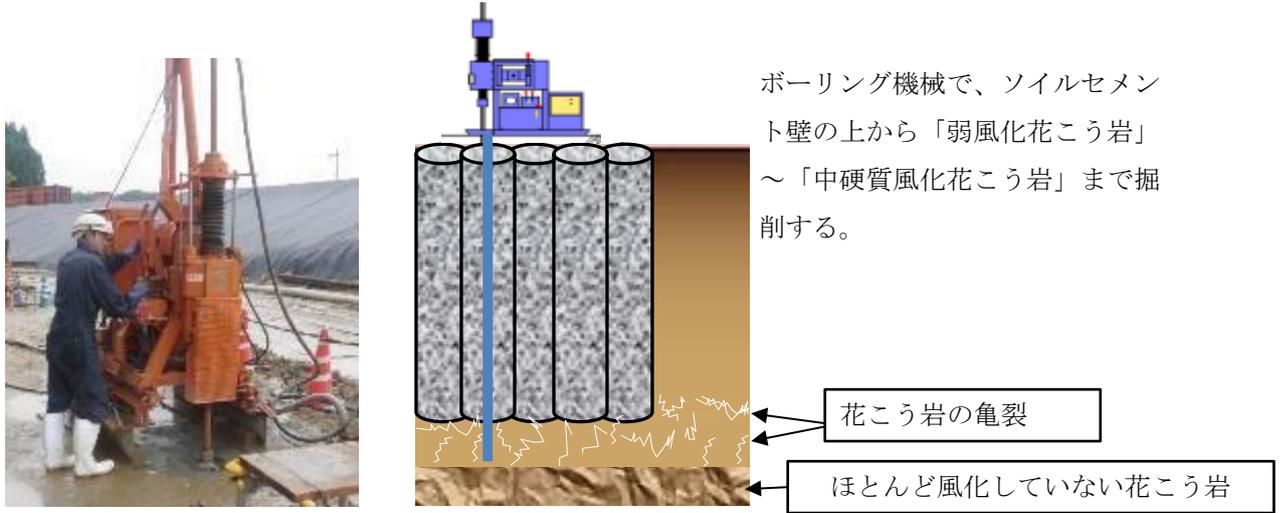
図 3-2-6 ボーリング機械による掘削の状況

②ボーリング機械で、ソイルセメント壁の上から深部に向かって掘削する。

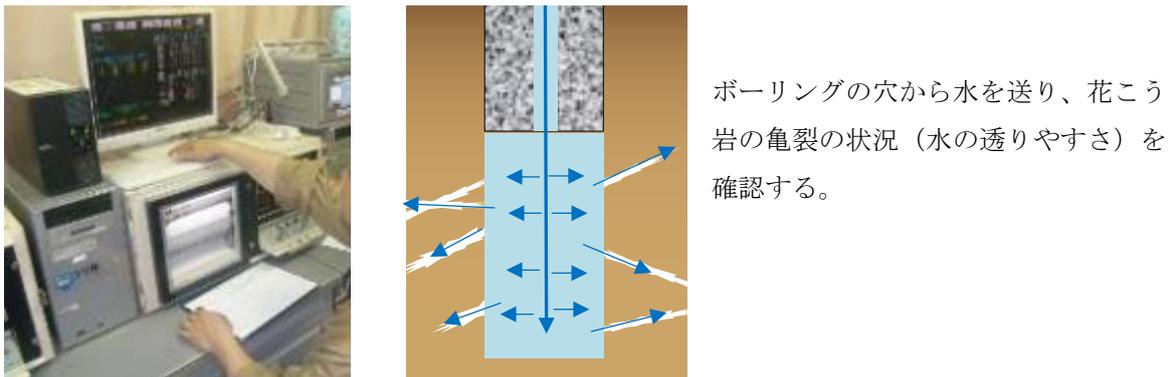
図 3-2-7 水の透りやすさを確認する様子

③ソイルセメント壁下の「弱風化花こう岩」～「中硬質風化花こう岩」まで掘削した後、ボーリング穴を通じて水を送り、亀裂の状況（水の透りやすさ）を確認する。

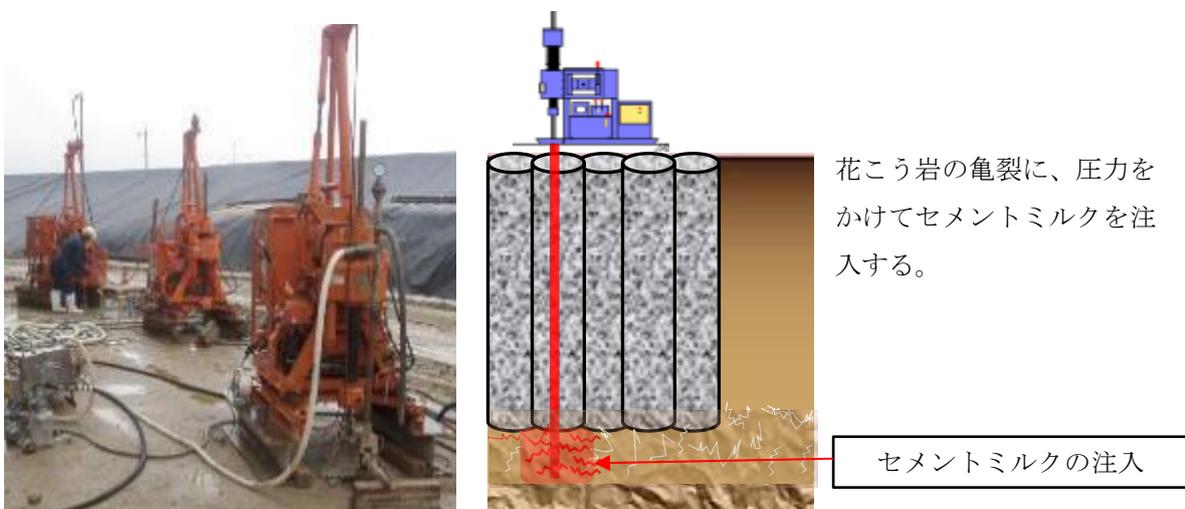
図 3-2-8 セメントミルクの注入状況

④セメントミルクを花こう岩の亀裂に注入する。

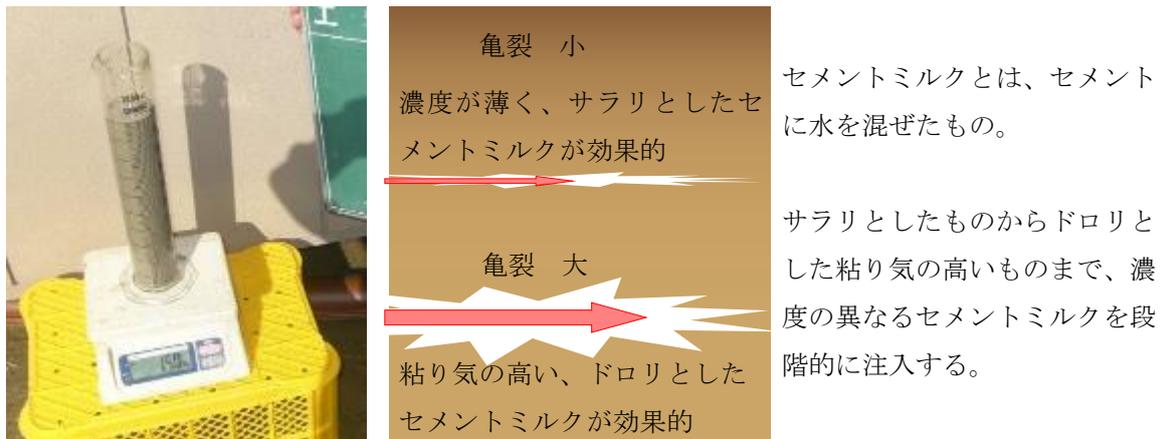
図 3-2-9 セメントミルクの調合とその性質

⑤注入後に、「水を通しにくい硬質な地質」に改良できたか確認試験を行う。

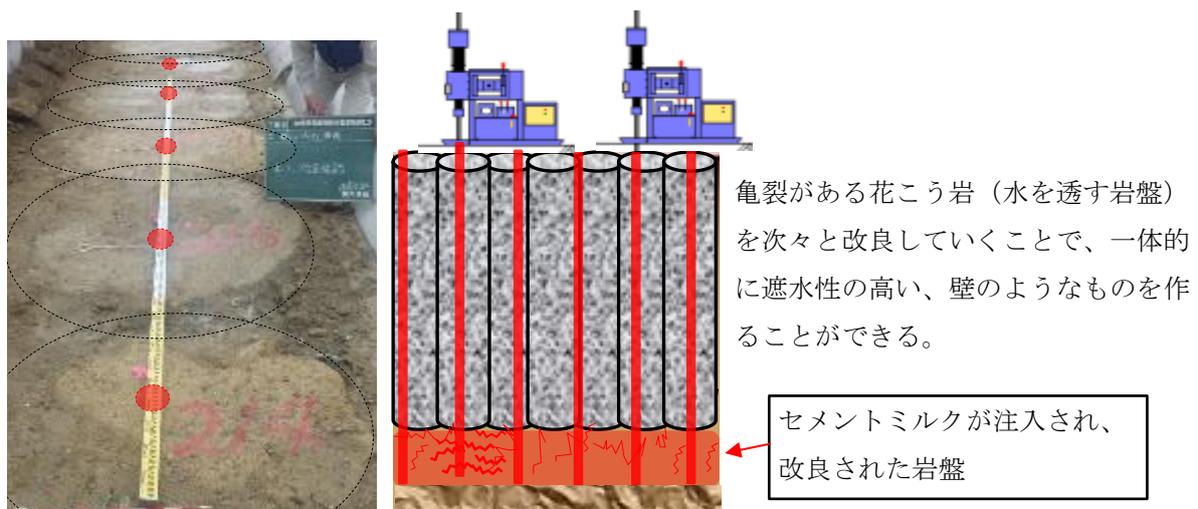
図 3-2-10 セメントミルクの注入による壁構造の地質への改良

⑦これらの作業を繰り返し、亀裂がある花こう岩を遮水性の高い壁構造に改良する。

カーテングラウチングの施工深度は地下 20m～30m 程度。施工後の対象地盤の透水係数を $1 \times 10^{-5} \text{cm/s}$ (5 ルジオン) 以下にした。

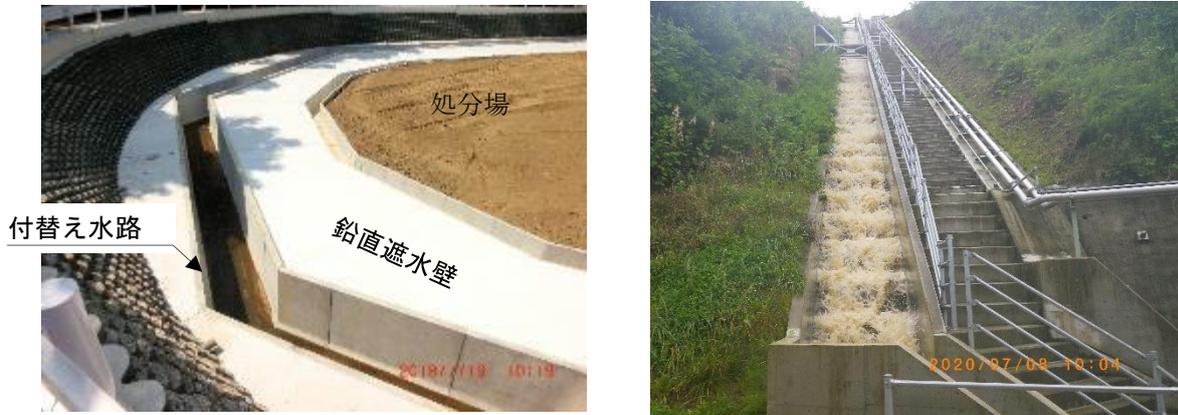
写真 3-2-1 付替え水路（左：開水路、右：斜面部の階段水路）

処分場の左岸側に、開水路の構造で付け替える。幅 1.2m×深さ 1.3m 程度のコンクリート製で、延長は約 480m。急斜面部は階段式の水路とし、高低差約 30m を流れる水の勢いを段々と抑える構造にした。

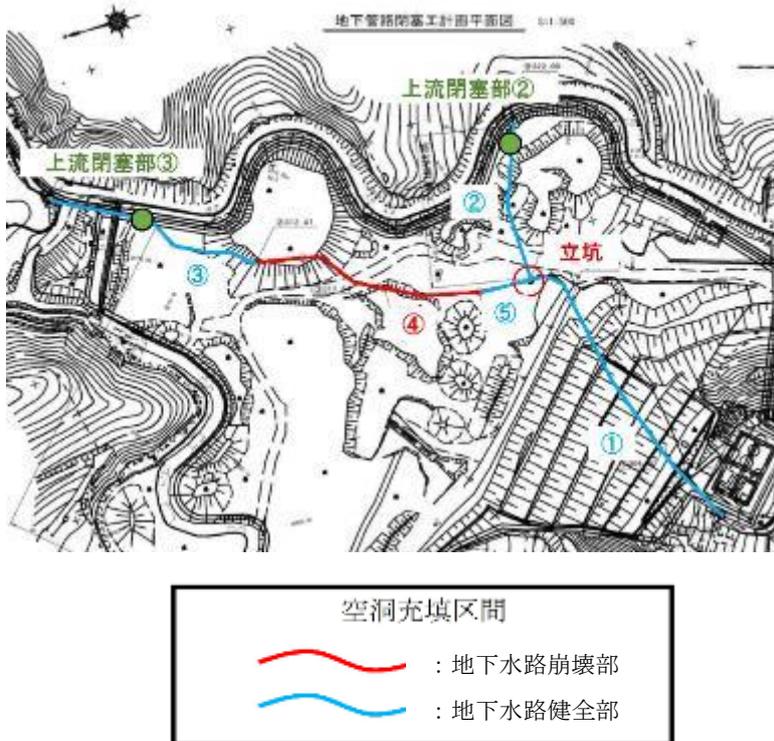
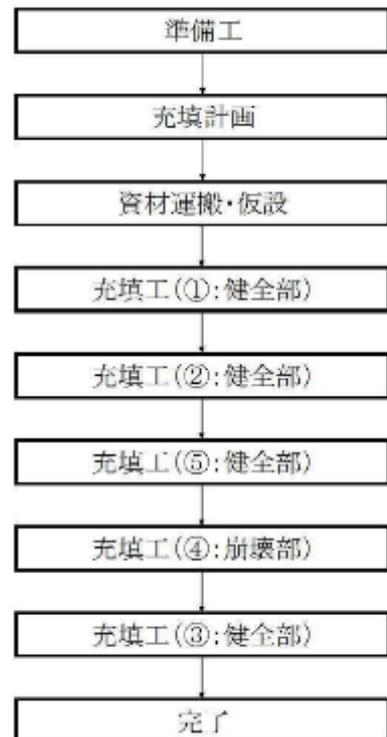
図 3-2-11 地下水路の位置と閉塞の手順

処分場の地下に設置された水路の蓋の損傷した部分から、埋立廃棄物が地下水路内に落ち込むことにより、埋立地表面の陥没が起きるおそれがある。また、地下水路を通じて廃棄物等が場外に流出している状況も確認されたため、地下水路内に充てん材を入れて閉塞し、埋立地の陥没及び廃棄物や汚水等の流出を防ぐ。

充てん材として水にセメントなどの添加材を混ぜて製造したエアームルクを地下管付近（内径 400mm～800mm、延長約 270m）を対象に圧力をかけて注入し、地下水路内及びその周辺の空洞を充てんする。なお、このエアームルクは、水に溶けにくく水中でも固まる性質で、固化後の一軸圧縮強度は 1.5N/mm²以上となる。

施工方法は、地下水路が破損していない「地下水路健全部」は、地下水路の入口及び出口から一方向に圧入する。また、地下水路の蓋が破損している「地下水路崩壊部」は、地上からボーリングで地下水路に向け鉛直に掘削し、地下水路の設置深度まで掘り進めた後、ボーリングの穴を通じてエアームルクを地下水路内及びその周辺に注入し空洞を充てんする。

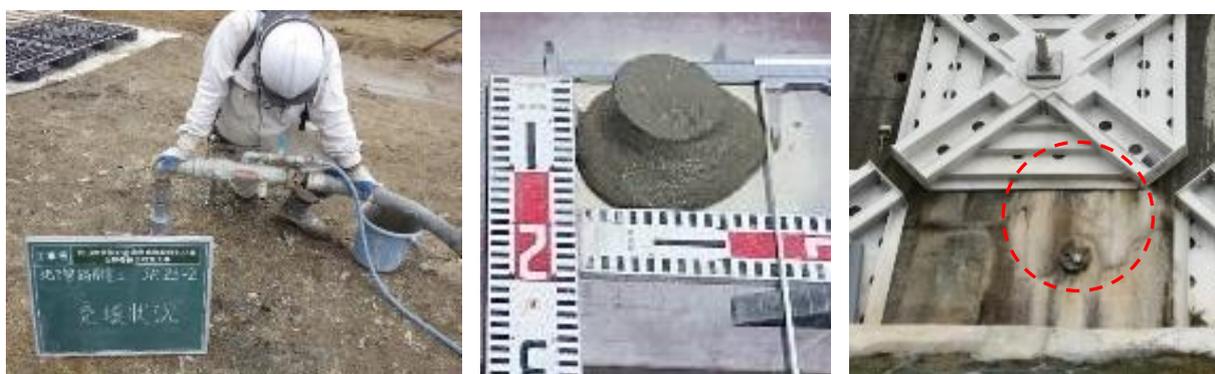
写真 3-2-2 地下水路の閉塞状況

（左：エアームルクの圧力注入、中央：充てん剤の粘性、右：閉塞後の地下水路出口）

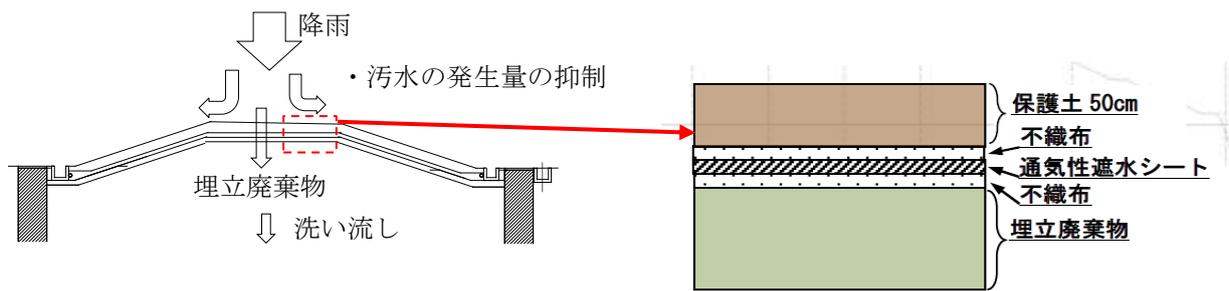
図 3-2-12 キャッピングのイメージ図

埋立廃棄物の上に、不織布、通気性遮水シート、不織布を順に敷き、最後に土を 50cm 被せる。なお、この通気性遮水シートには、穴をあけて降雨量の 15%程度を埋立地内に浸透させる工夫をしている。

この工夫により、汚水の発生量を抑えることができ、水処理施設の規模縮小によるコスト削減効果と、埋立廃棄物に付着した有害物質等を洗い流す効果の両方を期待するものである。

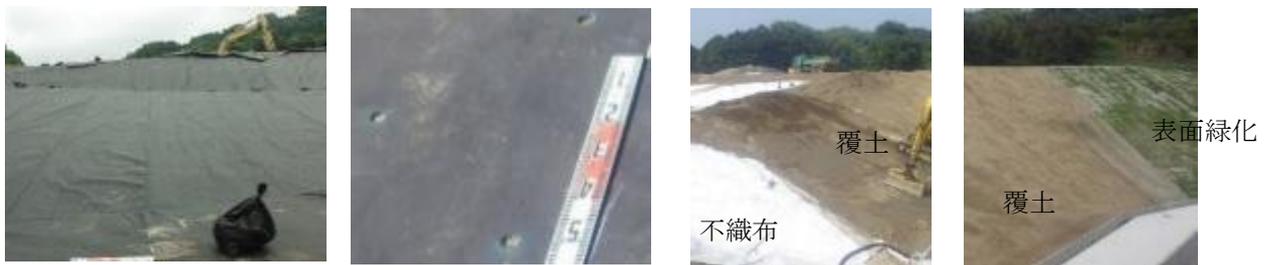
写真 3-2-3 キャッピング工の状況

(左から：遮水シート敷設、穴開け、不織布敷設→覆土、覆土→表面緑化)

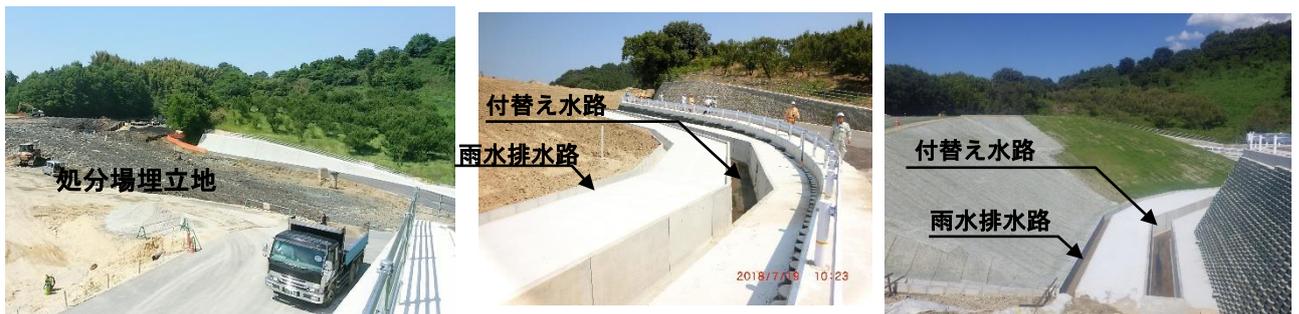
写真 3-2-4 雨水排水路（左：施工前、中：施工状況、右：完成）

コンクリート製の U 型水路で、幅 300～600mm×深 300～600mm、延長は約 1,600m。

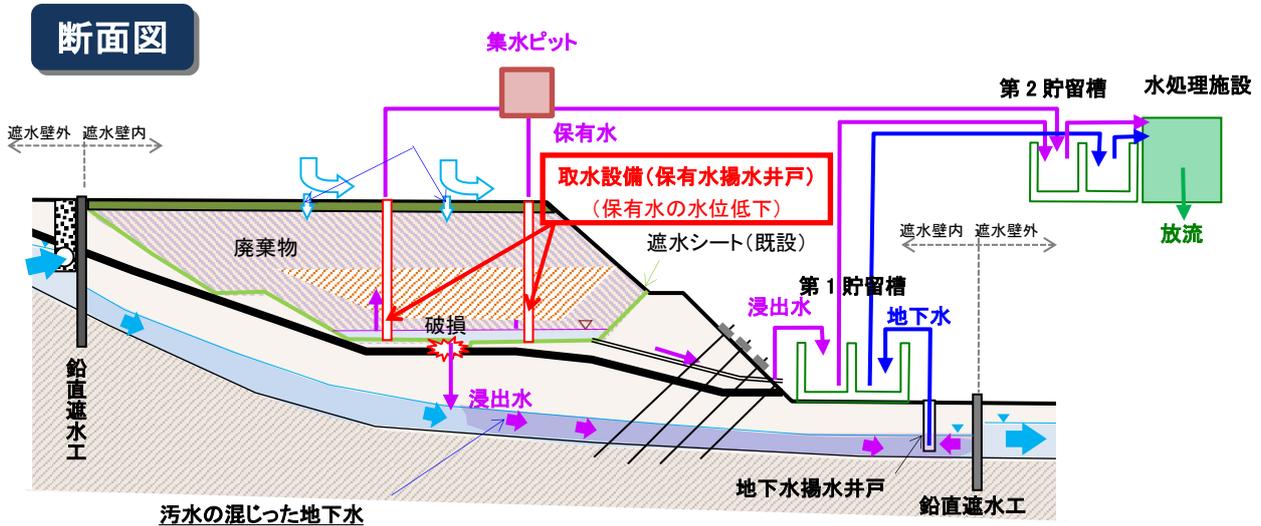
図 3-2-12 保有水揚水井戸の設置イメージ図（断面図）

埋立地の底に溜まった保有水の水位が上昇すると、埋立斜面の安定性が損なわれることから、取水設備（保有水揚水井戸）で強制的に保有水を汲み上げ、水位上昇を防ぎ斜面の安定性を確保する。

保有水を合理的に汲み上げることのできる位置に揚水井戸を 5 箇所設置している。揚水井戸の内径は 1,000mm、設置深度は約 17m であり、埋立地底部の既設遮水シートを破らない深さに設置している。5 箇所の井戸から汲み上げた保有水は、集水ピットに集めた後、第 2 貯留槽へ送られる。

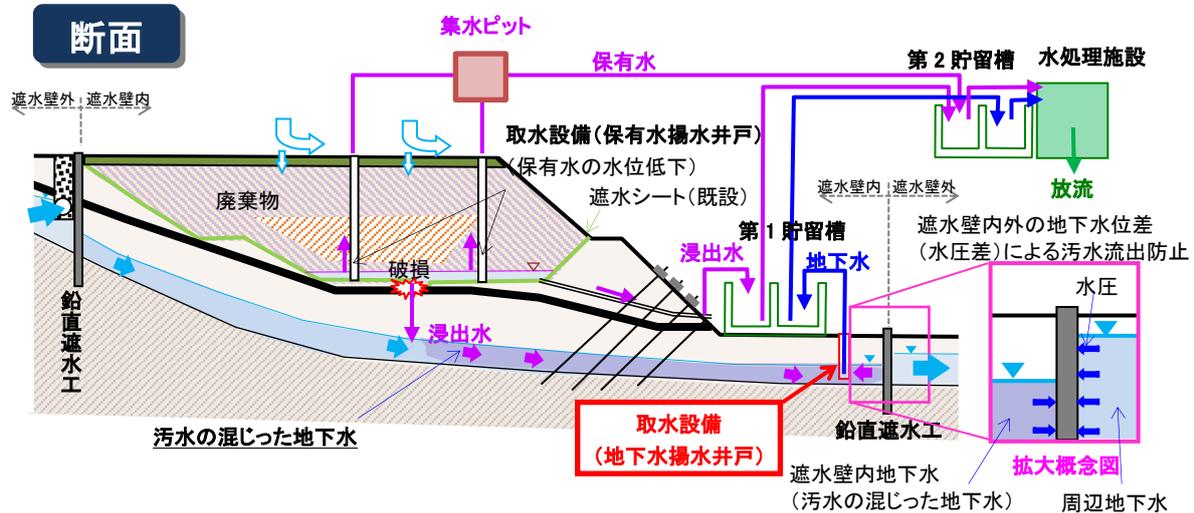
図 3-2-13 地下水揚水井戸の設置イメージ図（断面図）

埋立地の底にある遮水シート（既設）の損傷部から漏れ出した保有水と、鉛直遮水工の内側に浸入した地下水が混ざった汚水（遮水壁内地下水）を、取水設備（地下水揚水井戸）で強制的に汲み上げ、処分場周辺への汚染拡大を防止する。

遮水壁の最下流部に 3 箇所設置している。地下水揚水井戸の内径は 1,000mm、設置深度は約 7m。汲み上げた地下水は、第 1 貯留槽を経由し、第 2 貯留槽へ送られる。

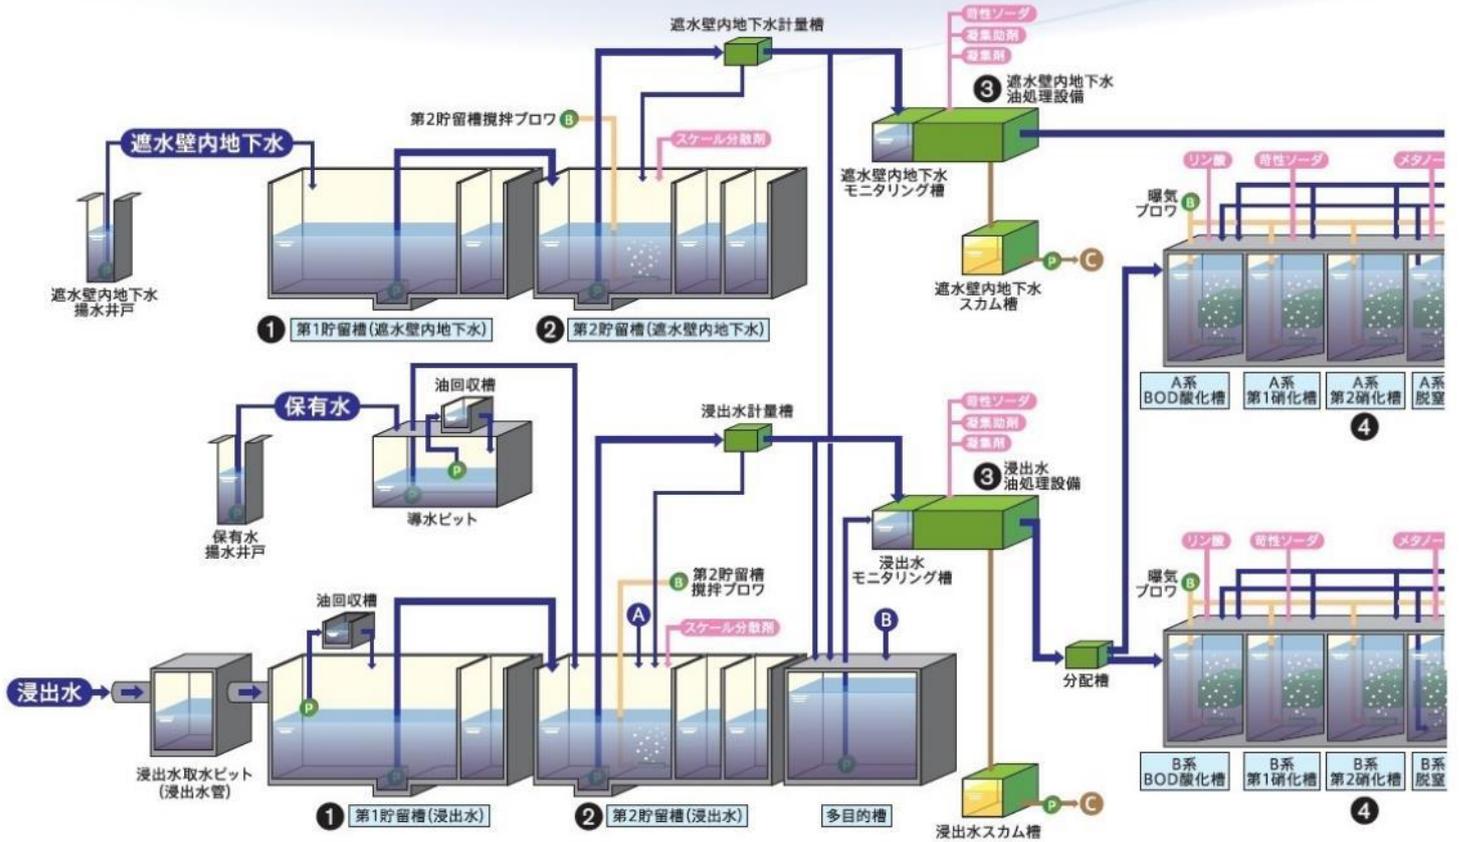
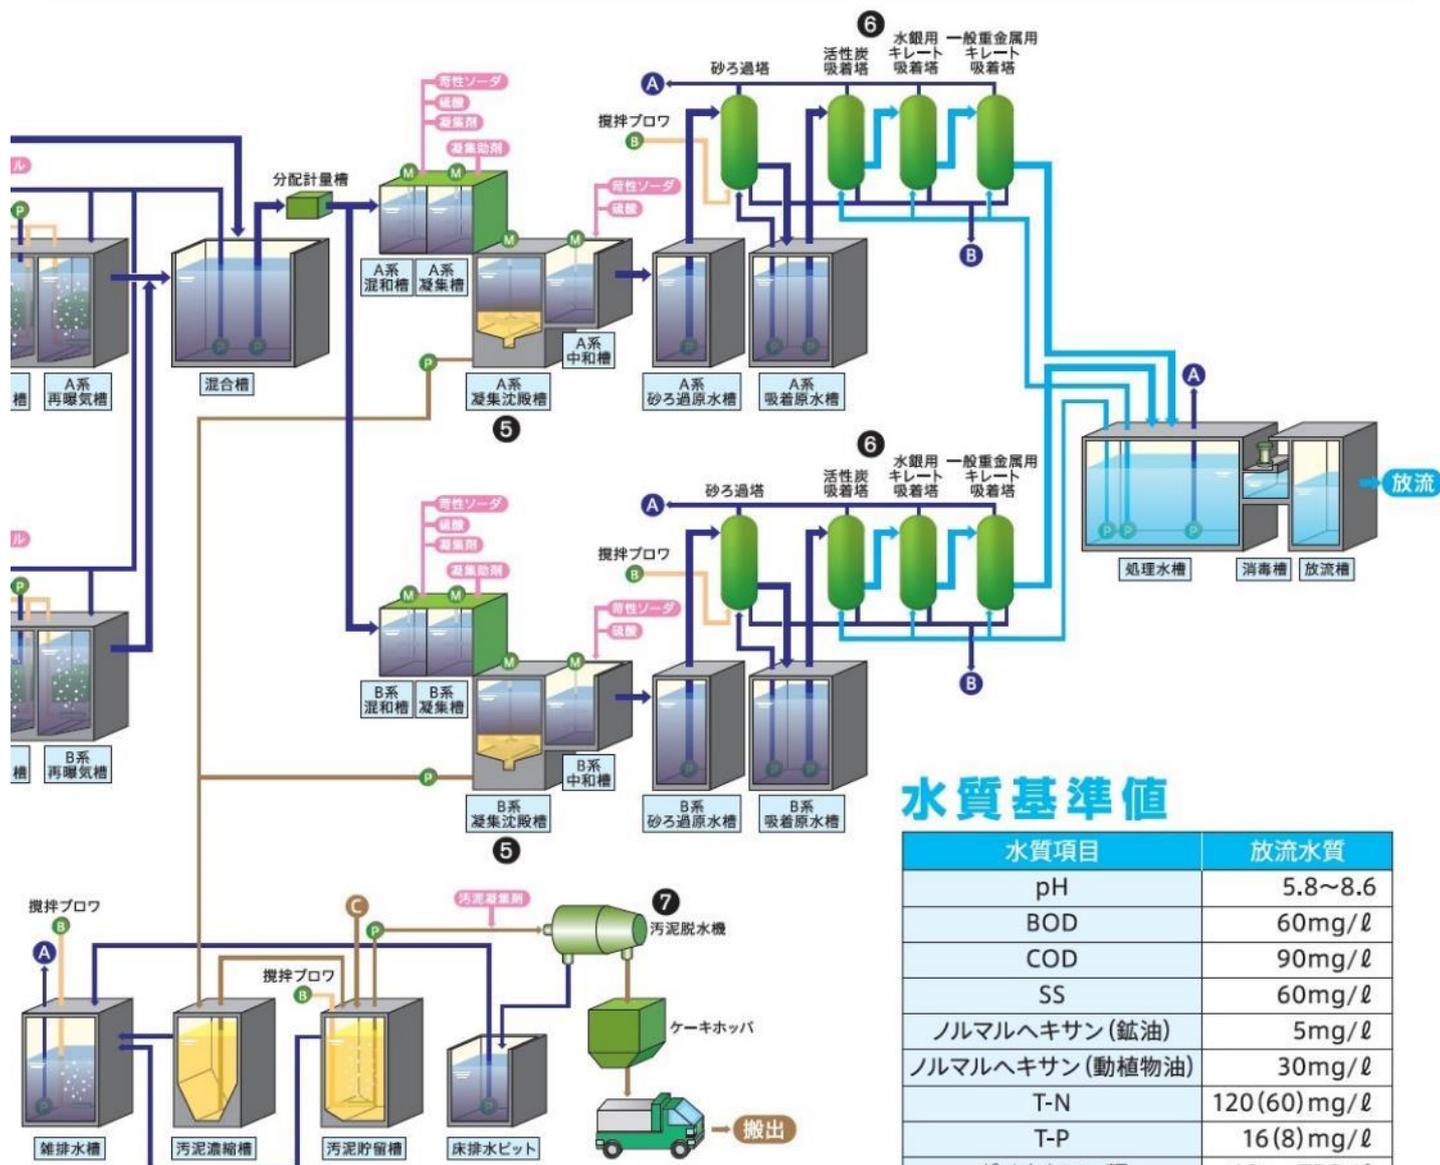
図 3-2-14 水処理施設の処理フロー図

油処理、生物処理、高度処理の機能を有し、浸出水（保有水）を日量 50m³、遮水壁内地下水を日量 200m³処理する水処理施設を設置する。

水質項目	放流水質
pH	5.8~8.6
BOD	60mg/l
COD	90mg/l
SS	60mg/l
ノルマルヘキサン(鉱油)	5mg/l
ノルマルヘキサン(動植物油)	30mg/l
T-N	120(60)mg/l
T-P	16(8)mg/l
ダイオキシン類	10pg-TEQ/l

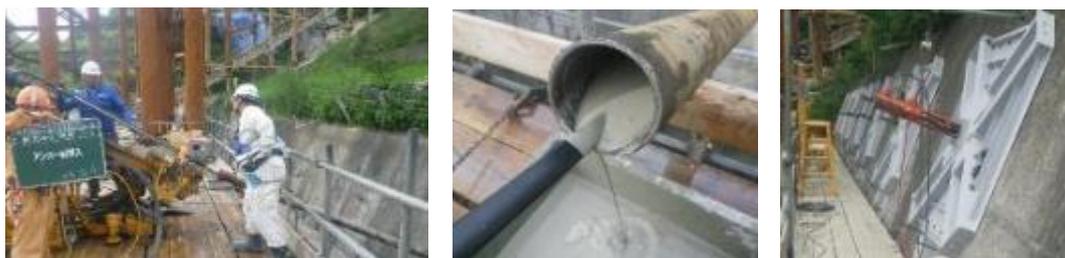
写真 3-2-8 アンカー工（左：アンカー挿入、中央：固定液注入、右：アンカー受圧板）

既設のコンクリート擁壁の上から、アンカーを 26 本打ち込み、強固な岩盤に到達した後固定し、コンクリート擁壁を抑えつける。平均深度は 15m。アンカーは口径 9.5mm の鋼線を 7 本ねじって 1 組とした「PC 鋼より線」を使用し、アンカー周囲は固定液を流し

込むことで岩盤と一体化させ、擁壁の表面に受圧板といわれる約2m×2mの鋼製の板を設置し、アンカーの張力で擁壁を固定する。

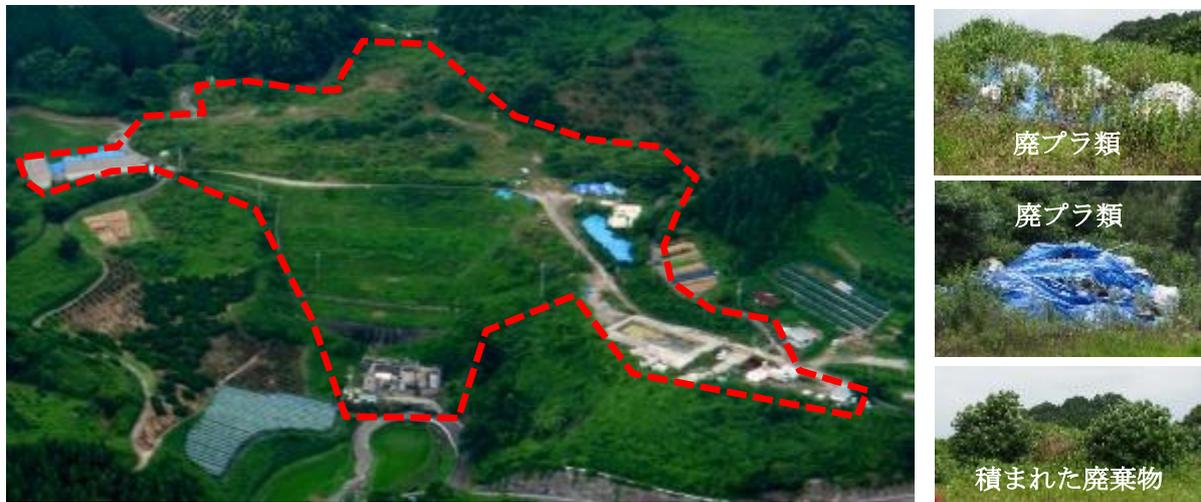
写真 3-3-1 対策工事着手前の処分場 (H27.5)

工事着手前の処分場は、適正に処理されていない廃プラスチック類が詰め込まれた大型の袋が放置され、許可容量を超えた廃棄物が埋め立てられている状況であった。

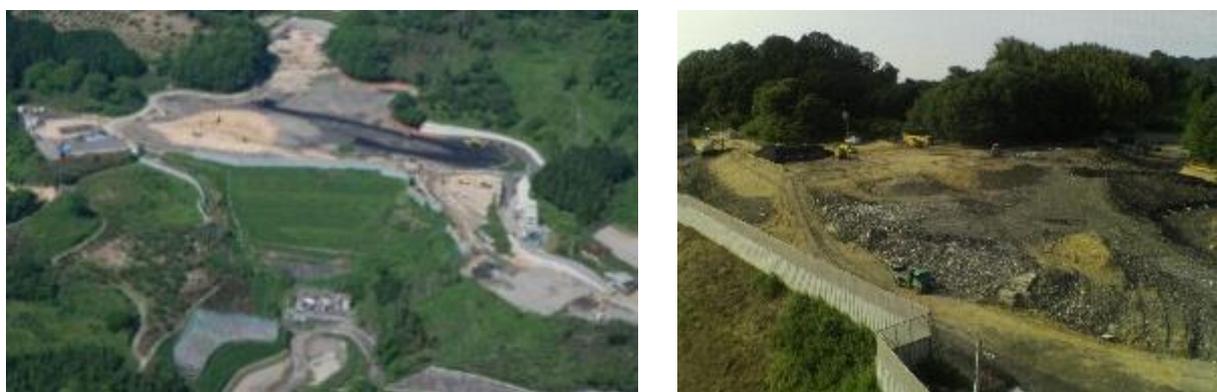
写真 3-3-2 造成工 (左：整地作業の全景 (H28.5)、右：処分場埋立地の整地作業)

処分場内の草刈りを行った後、処分場の周囲を工事用の仮柵で囲い、埋立地を敷き均す整地作業を行った。作業中は、発生ガス等の処分場特有の現場環境に注意し、また、廃棄物が周辺に飛散しないよう対策を行った。(造成工)

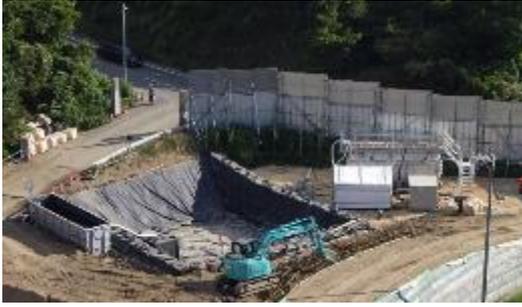
写真 3-3-3 場外への汚水流出防止のための仮設工
(左：仮設貯留槽 (H28.6)、右：上流からの仮設う回管 (H28.6))

また、大雨により、廃棄物に触れた汚水が大量に発生した際に、一時的に汚水を蓄えておくため、仮設貯留槽を処分場の下流側に設置した。さらに、処分場の地下を通る水路に、上流からの水が流入しないよう仮設う回管を設置した。(仮設工)

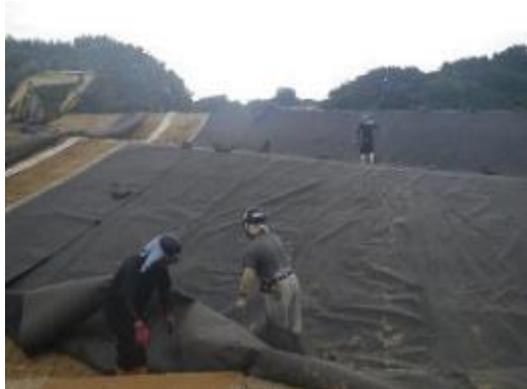
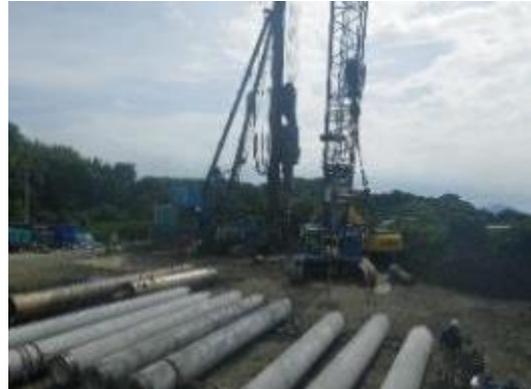
写真 3-3-6 キャッピング工・貯留槽工

処分場内埋立地の表面を整形した後、遮水シートによる仮キャッピングを行い、処理能力が低下した旧水処理施設を使用する間、雨水が廃棄物に触れて汚水となる量を減らした。また、同時期に第2貯留槽及び水処理施設（管理棟を含む）の工事に着手した。

(左：仮キャッピングシートの敷設 (H28.7)、右：第2貯留槽の基礎杭 (H28.7))

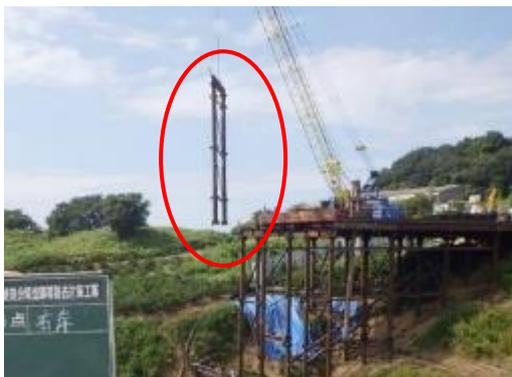
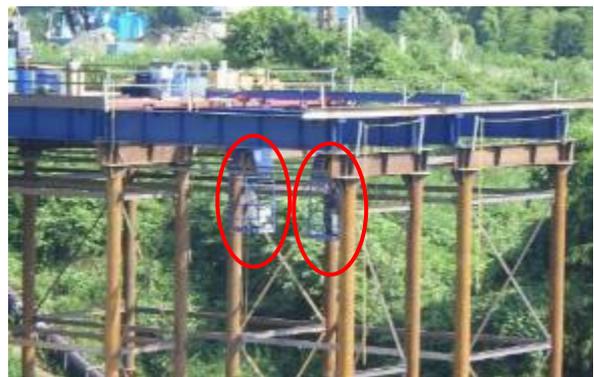
写真 3-3-7 鉛直遮水工のための仮設工（仮栈橋）

これらの工事に並行して、平面部での鉛直遮水工の施工を進めるとともに、埋立斜面部では重機の足場となる仮栈橋の設置を進めた。なお、この仮栈橋の施工方法には、特許工法を採用し、短期間で設置できる工夫をした。

(左：パネル化した仮栈橋の組立て (H28.8)、右：エレベーター式作業台 (H28.7))

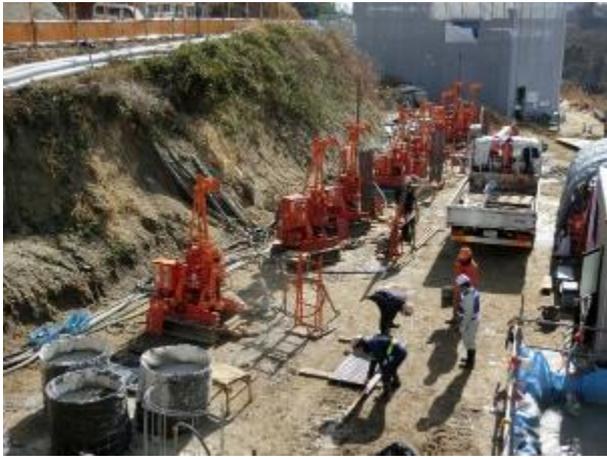
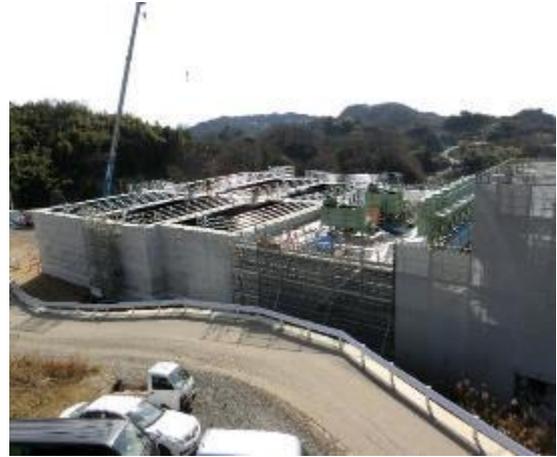
写真 3-3-9 鉛直遮水工・水処理施設工

平成 29 年 1 月から、カーテングラウチングの施工、水処理施設関連の設備工事に着手した。

(左：カーテングラウチングの施工 (H29.2)、右：水処理施設への機器搬入 (H29.2))

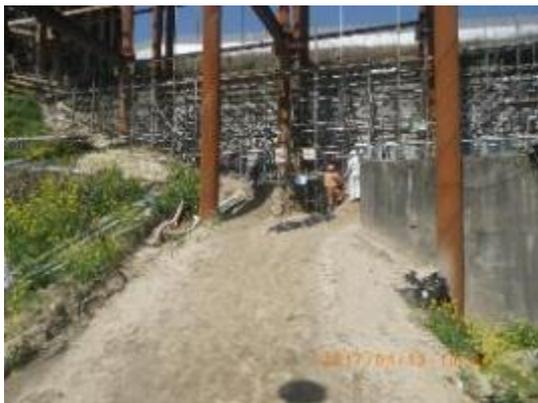
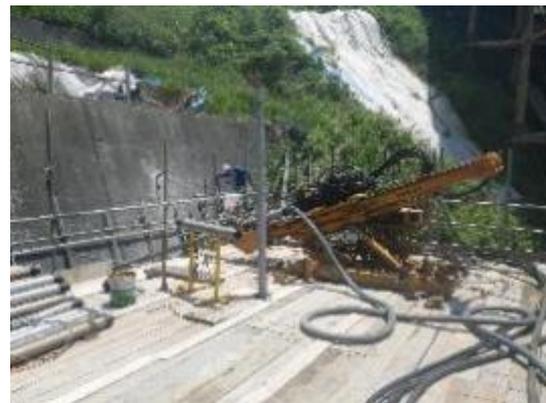
写真 3-3-10 斜面对策工 (アンカー工)

(左：作業足場の仮設 (H29.4)、右：アンカー設置孔の掘削 (H29.5))
