**松山市菅沢町最終処分場
不適正処理事案に関する記録
(アーカイブ)**

令和4年3月

第1章 事案の概要と経緯

第3章 対策工事

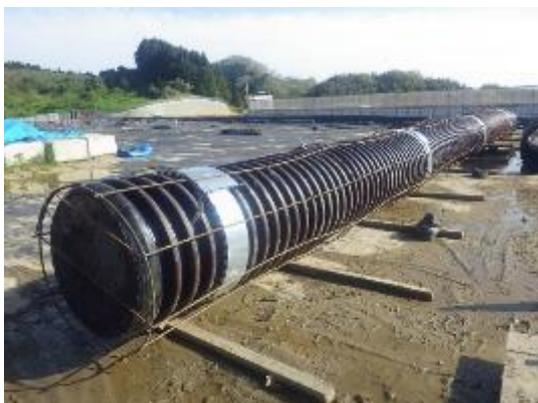
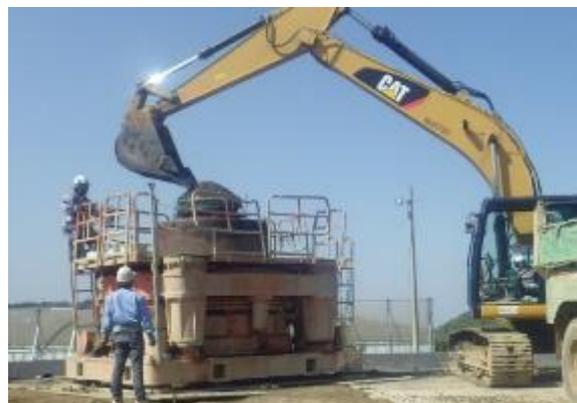
写真 3-3-11 保有水取水設備工

(左：井戸ケーシングの組立 (H29.4)、右：井戸ケーシングの挿入 (H29.4))

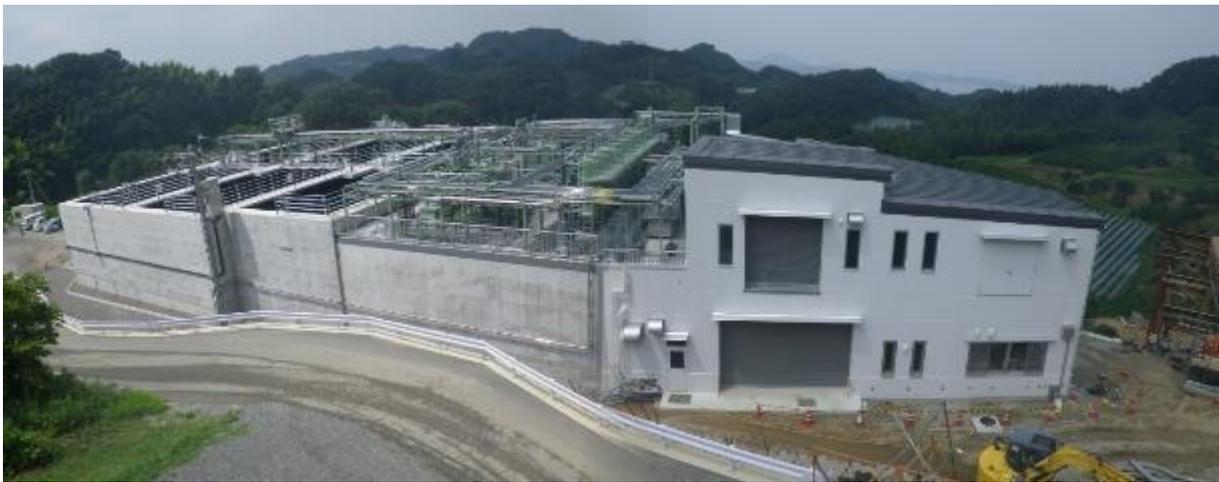
写真 3-3-13 放流開始後の水処理施設の全景（H29.10）

平成 29 年 5 月に水処理施設が完成し、施設内での試運転確認を行った後、同年 9 月 4 日から運転管理の手順等を確認する運用試験に着手し、処理した水の河川放流を開始した。

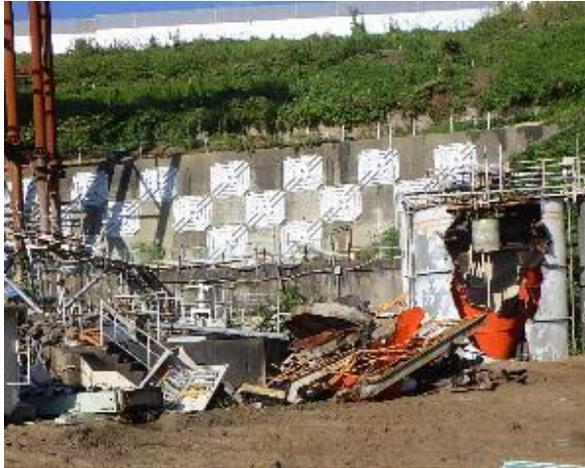
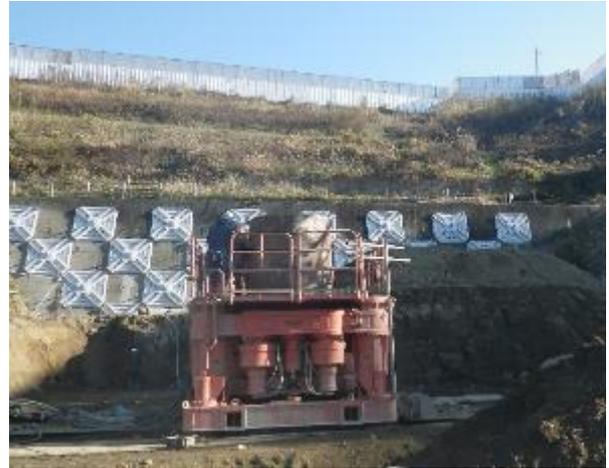
写真 3-3-15 貯留槽工・遮水壁内地下水取水設備工（揚水井戸）

レグが処分場に設置していた水処理施設（既設水処理施設）の場所に第 1 貯留槽を設置するため、平成 29 年 10 月から既設水処理施設の解体に着手した。

なお、第1貯留槽と遮水壁内地下水揚水井戸が近接していることから、互いの工事の干渉を避けるため、遮水壁内地下水取水設備（揚水井戸）工事に着手した後、現場での作業空間を調整しながら第1貯留槽の工事に着手した。

（左：旧水処理施設の解体撤去（H29.10）、右：遮水壁内地下水取水設備（揚水井戸）の掘削（H29.11））

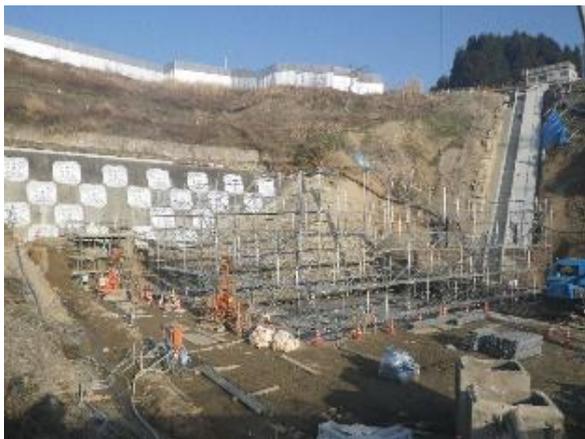
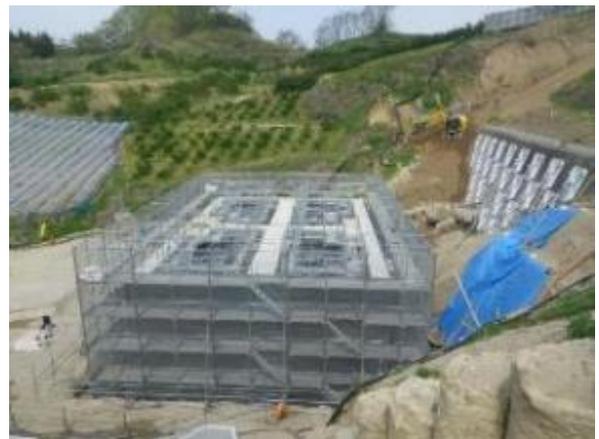
写真 3-3-16 貯留槽工

（左：第1貯留槽作業足場の組立（H30.2）、右：第1貯留槽の施工（H30.4））

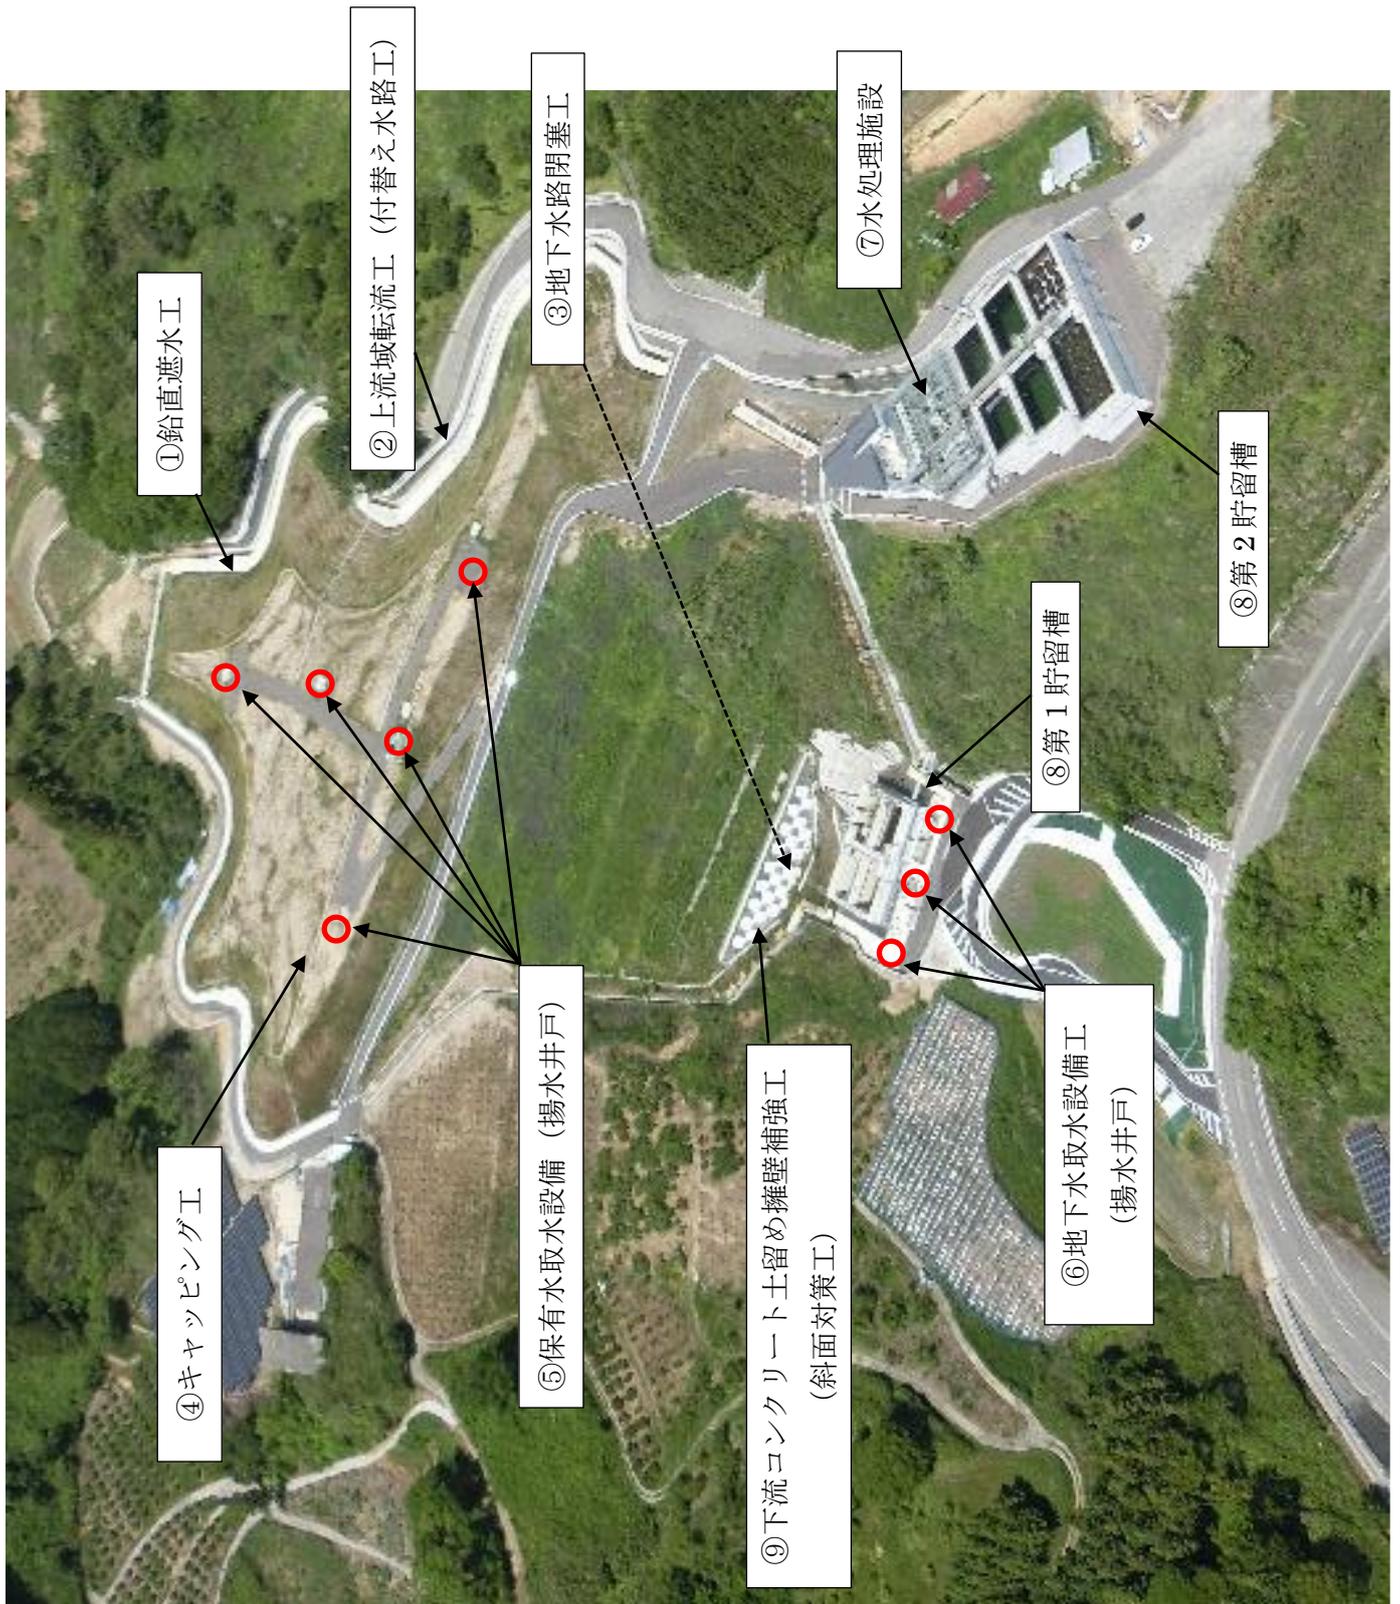
写真 3-3-17 対策工事完了後の処分場全景

工事を円滑に進めることができた結果、契約工期（平成31年3月8日）よりも約4ヶ月早い平成30年10月31日に完了した。

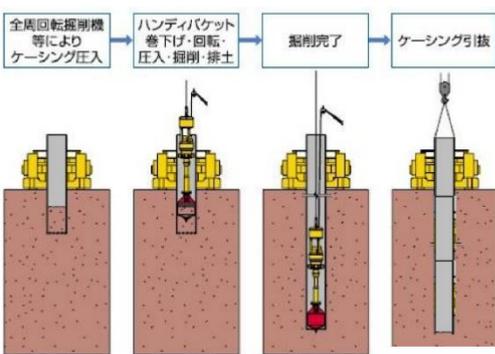
図 3-4-2 処分場内埋立地周縁部における廃棄物掘削の工法変更

<p>全周回転掘削機等によりケーシング圧入 → ハンディバケット巻下げ・回転・圧入・掘削・排土 → 掘削完了 → ケーシング引き抜</p>

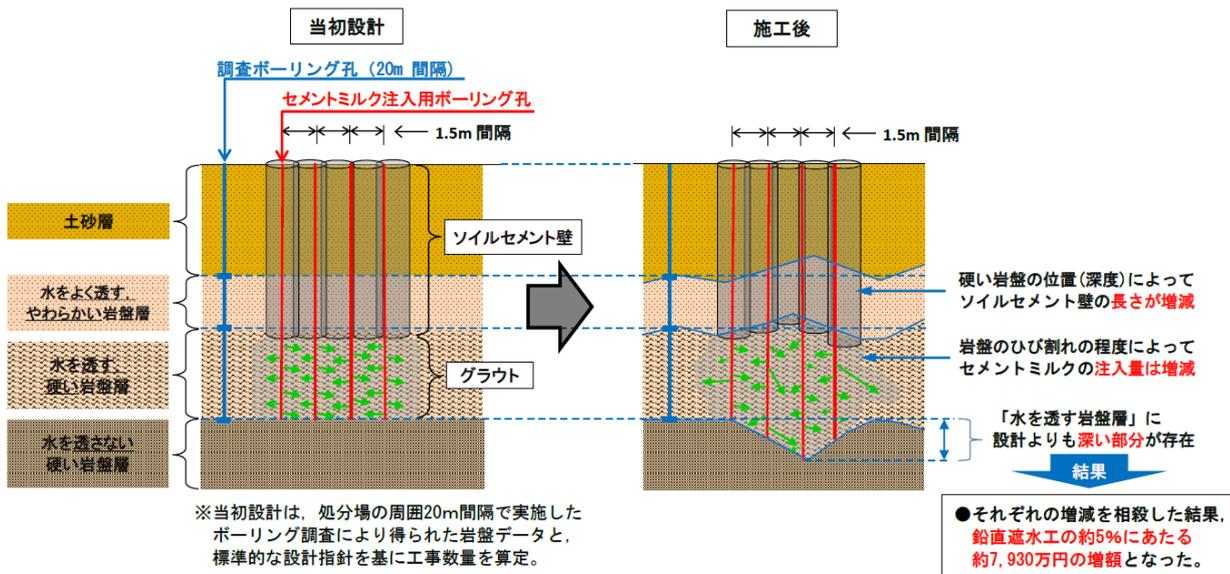
図 3-4-3 鉛直遮水工の数量変更

グラウトは、ソイルセメント壁の下にある「水を透す硬い岩盤層」のひび割れにセメントミルクを注入し、汚水が外に漏れないようにします。
