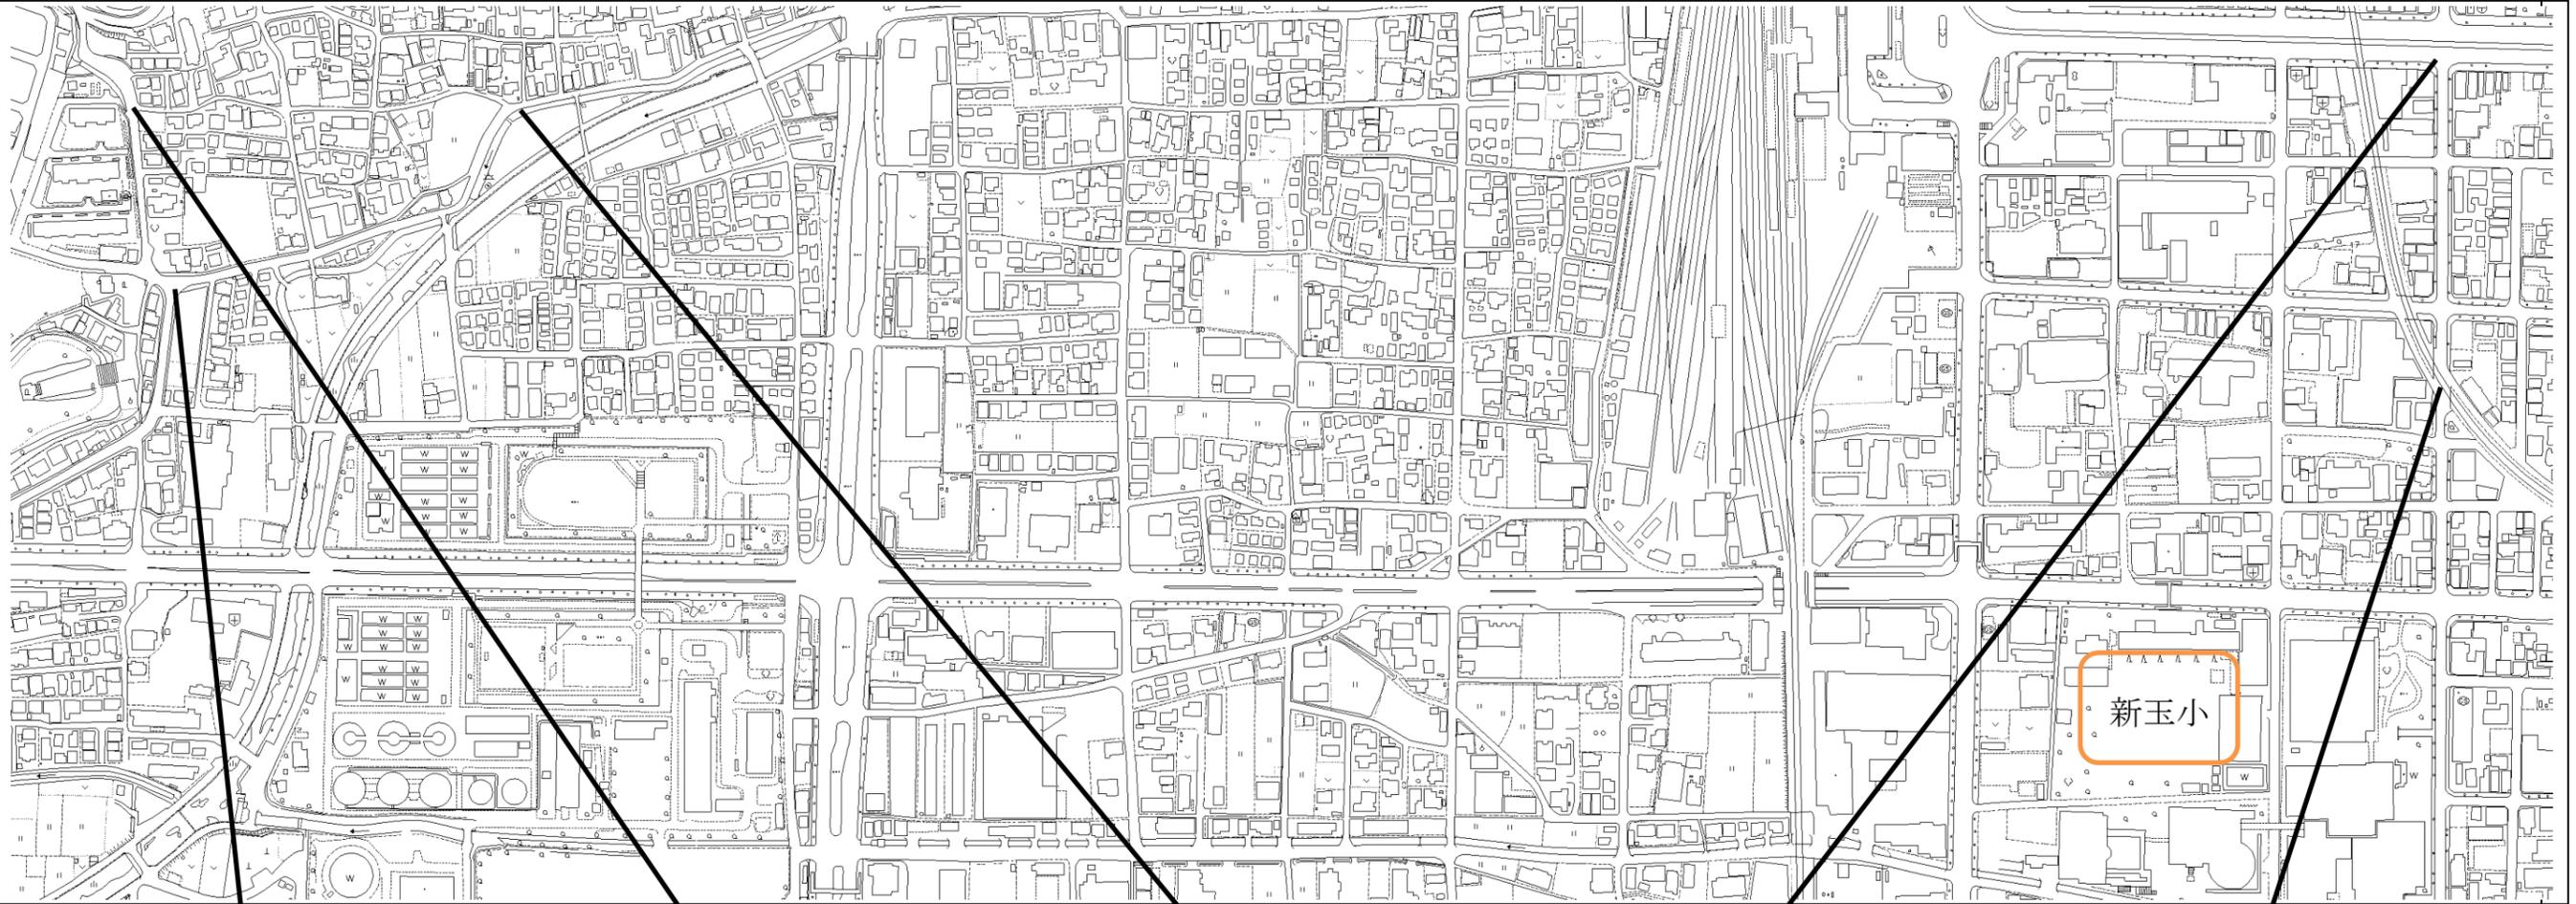
(状況) 複雑な交差点で児童の横断が危険です。

(状況) 横断歩道が消えています。  
(対策) 横断歩道を塗り直しました。

(状況) 交通量が多く路線バスも通りますが、道幅が狭く歩道もない状況です。

(状況) 踏切近くの交差点で、車が速度を上げて通過することがある。

(状況) 踏切内の歩行する位置がわかりにくい状況にあります。

(対策) 車の通行部分に白線や導流帯を引いてはっきりさせ、交差点内の形状を変更しました。

(対策) 歩道を設置しました。

(対策) 信号機の設置を検討しましたが2方向に踏切があるため、信号機の設置は困難です。横断歩道もあるので、児童への通学指導を行います。

(対策) 踏切前後四隅の歩道見通し部分をカラー化しました。
