松山城三之丸跡 13次・14次調査

【三之丸跡 13次調査】

【三之丸跡 14次調査】

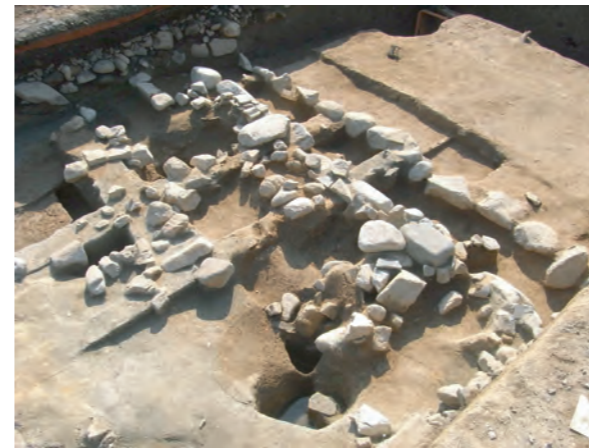
①トレンチ2 屋敷境（石列）〈北東より〉

屋敷境は、北辺と西辺を検出しました。一番古いもの（1期）は、素掘りの柱穴列で構成され、いくつかは礎石を有しています。その後柱穴は埋め戻され、境筋はそのままだに石組列が造られています（2期）。また、やや境筋を平行して、別の素掘りの柱穴列を確認しています。これらのことから、2時期あるいは3時期の屋敷境が存在すると考えています。また、屋敷境を確認できたことから、敷地面積が約1300㎡（約400坪）あることが分かりました。この敷地面積は、県民館跡地（現、県美術館）の発掘調査で判明した侍屋敷の面積とほぼ同じです。

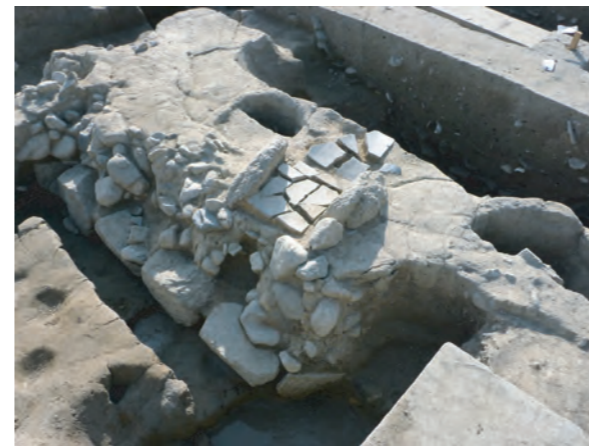
②トレンチ1 池の排水施設〈北東より〉

池は、屋敷地の北奥で検出しました。池の排水は、オーバーフローにより瓦製の排水路を通して道路側溝に流れる仕組みとなっていました。また、元の池を改修して枡形の池状遺構が造られており、この遺構の中心部には廃絶時の儀礼が行われたような痕跡が残っています。

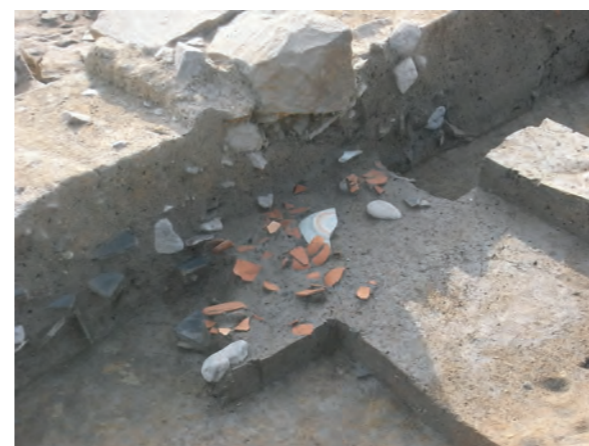
③トレンチ4 池状遺構の廃絶儀礼跡〈北東より〉

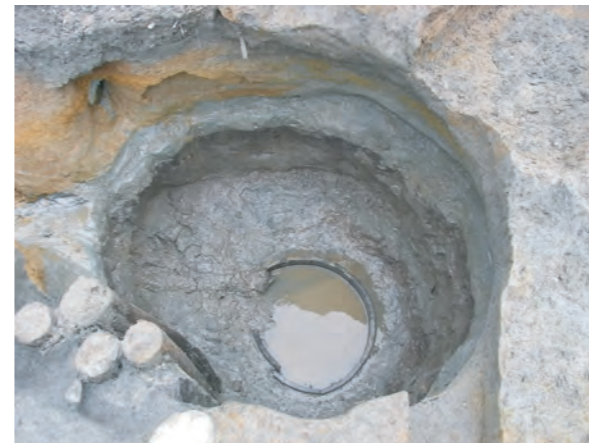
④トレンチ6 瓦積み井戸〈西より〉

井戸は、屋敷境付近で桶積み、瓦積み、石積みのもの4基を検出しました。

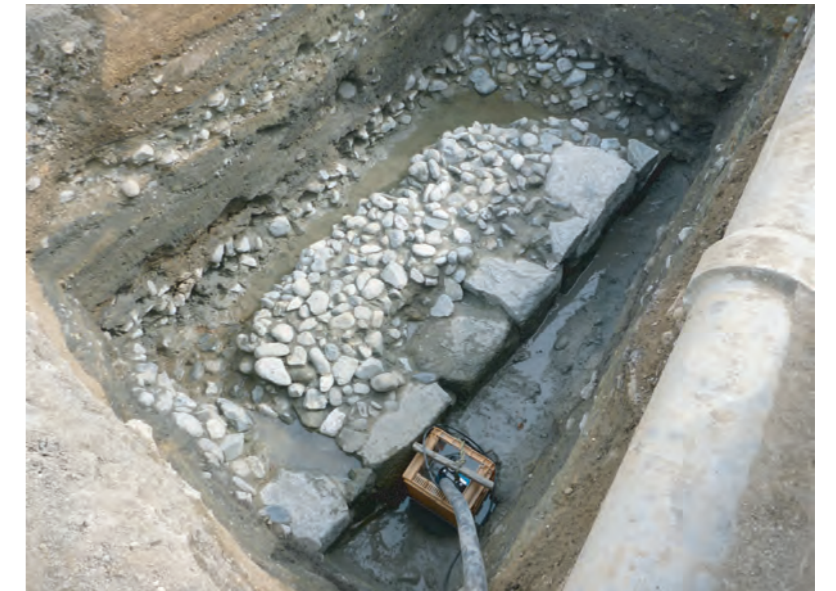
トレンチ1 三之丸御殿西石垣〈北西より〉

地表から約3m50cm下に三之丸御殿の西端である石垣を確認しました。この石垣は、残念ながら根石しか残っていませんでしたが、全体として重厚かつ強固な造りで、松山城の他の石垣と比べても遜色のないものでした。築石は、全て大振りの花崗岩が使用され、裏込石（栗石）も大きく、その範囲は調査区よりさらに東に広がっています。江戸時代の絵図には、調査箇所にあたる部分に低い石垣とその上に建つ長屋と二階の櫓が描かれています。これらのことから、この石垣の上部には、何らかの建物が建てられていた可能性が高いと考えています。

また、石垣の直上、特に築石が抜かれたと見られる跡は、灰や焼土を含んだ土で覆われており、その上に造成土を被せて新たな地表面を造っていました。文献では、三之丸御殿は明治3（1871）年に焼失しており、この灰や焼土がこの時期のものかは今後の検討課題です。

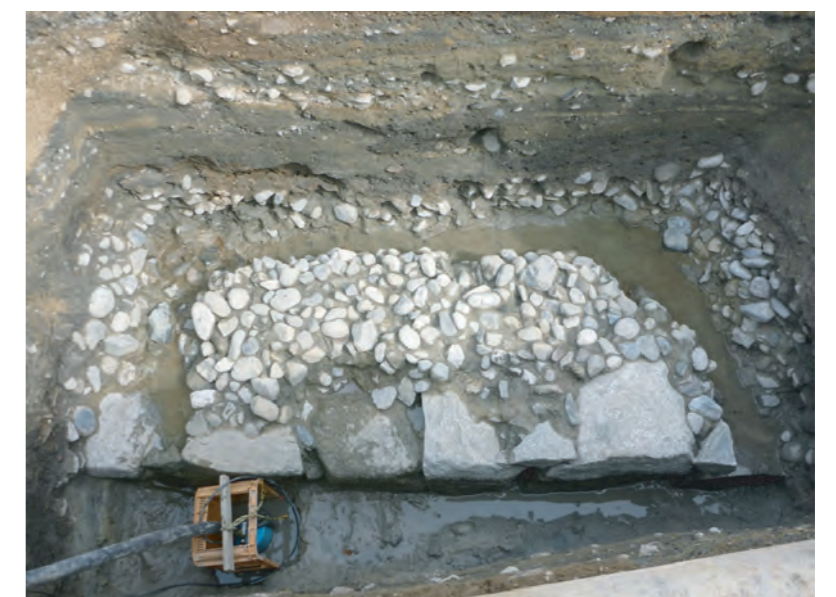
トレンチ1 三之丸御殿西石垣〈西より〉
