## II 地区の現状把握

### 1. 市街地形成の変遷

#### 4. 地区内建物に関する現状整理

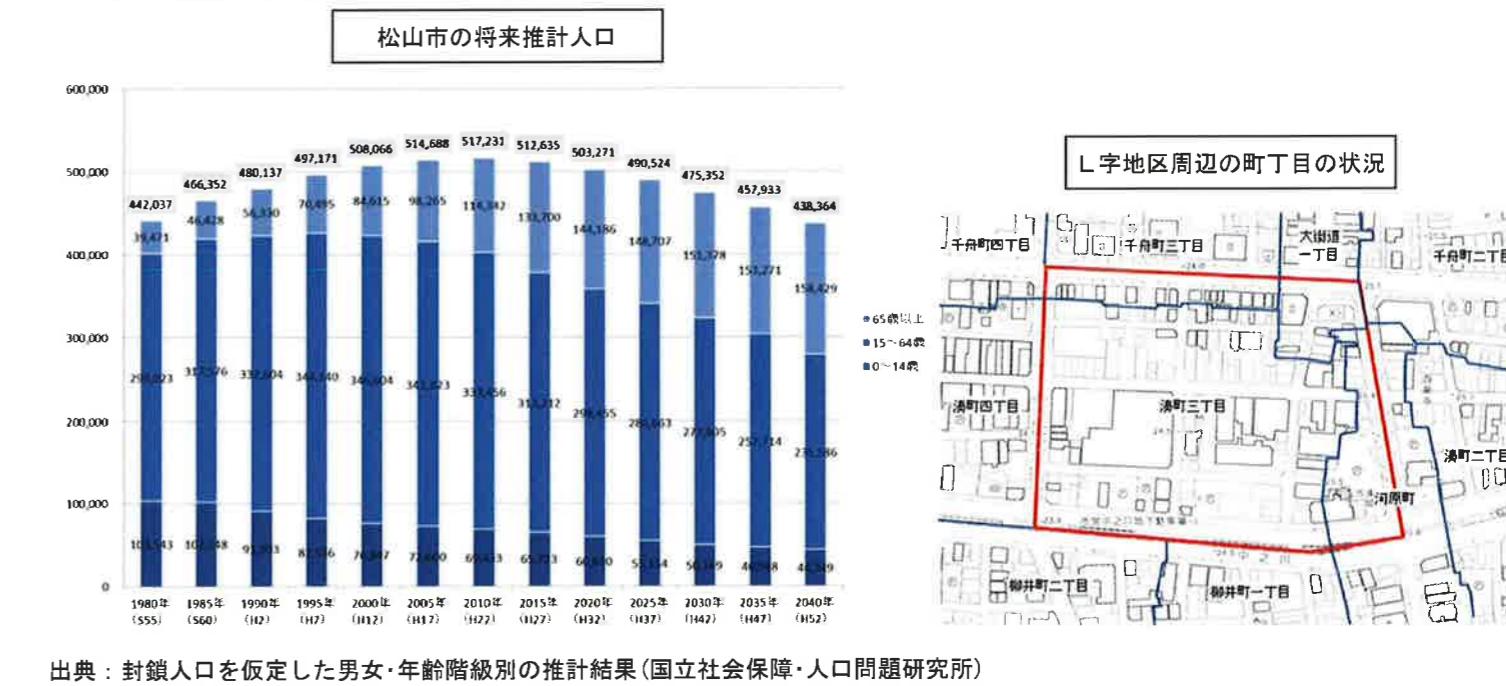
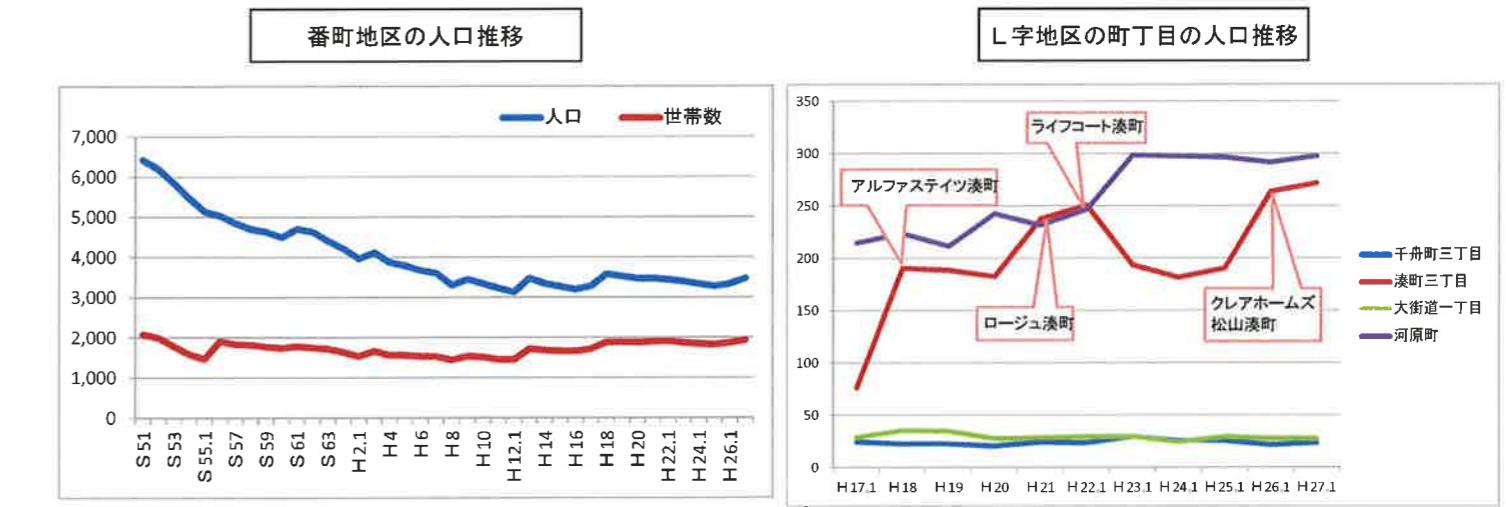
- ・松山市の人口は平成27年10月現在で約51万6千人となっているが、今後は減少に転じ、20年後の平成47年には46万人を下回ることが予想されている。
- ・L字地区が位置する番町地区については、昭和50年以降減少傾向が続いているが、かつては6千人を超える人口であったものが、平成15年頃から3千2百人程度まで減少していたが、平成25年以降人口は増加傾向にある。
- ・L字地区の地区内に位置する町丁目人口の推移については、この10年では湊町三丁目と河原町の人口が増加しており、L字地区の大半を占める湊町三丁目内での4棟の分譲マンションの供給が大きく寄与している。

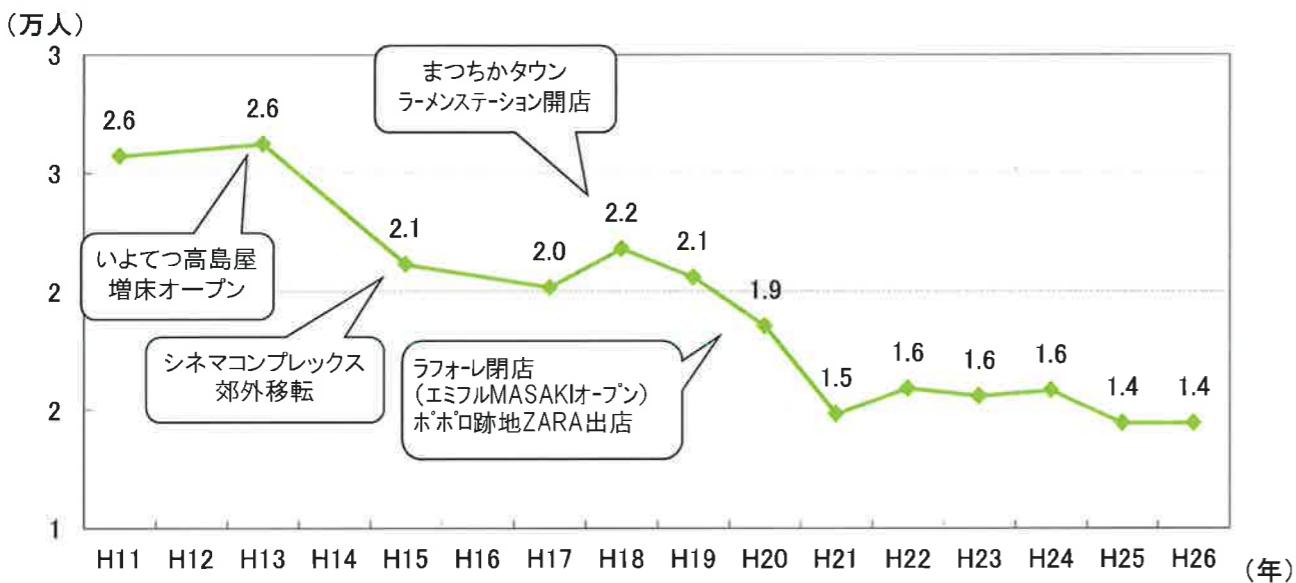
「銀天街北」地点の通行量推移

- L字地区のうち、銀天街北口での歩行者通行量は、15年前の平成12年には、2万6千人を超える通行量であったが、徐々に通行量が減少し、近年では1万4千人程度の通行量となっている。
- L字地区内の銀天街3丁目商店街では、平成27年8月現在、総店舗数78のうち、空き店舗が12あり、空き店舗率は15.4%となっている。
- 商店街には、古くから営業し、松山のソウルフードともいえる「鍋焼きうどん」の店や、近年開業したカフェなど、様々なお店が出店している。

データ出典：中心市街地エリアマネジメント支援事業調査  
通行量の調査時間はいずれも午前10時から午後8時まで

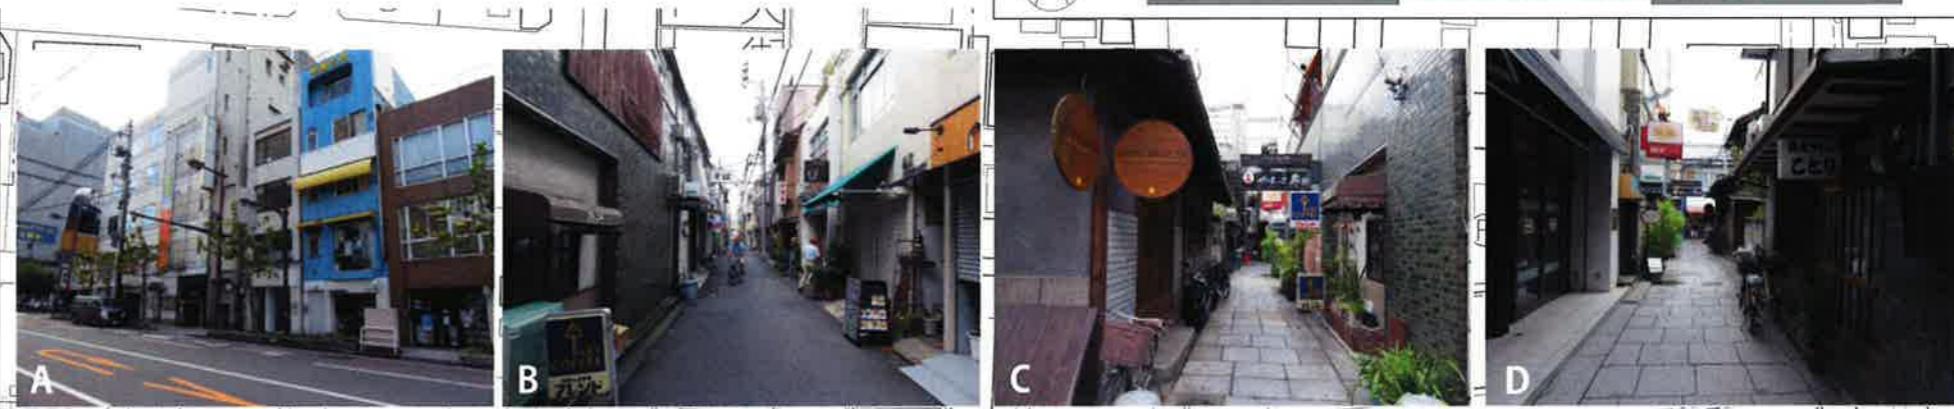
##### 現況整理図 (①建物用途の状況)

建物用途の特徴としては、商店街における店舗を中心とした商業利用が中心であるが、南側には高層住宅や駐車場等が立地している。

- ・地区内は店舗を中心として、商店街沿道や路地等に多数集積が見られる。
- ・地区内で最も規模の大きな施設としては、9街区に銀天街ゲットビルが立地している。
- ・地区南側の街区には店舗以外に、平面駐車場や集合住宅がみられる。
- ・地区北側は建物規模の小さな店舗や併用店舗が多い。
- ・8街区に社会実験でもうけられた「みんなのひろば」がある。

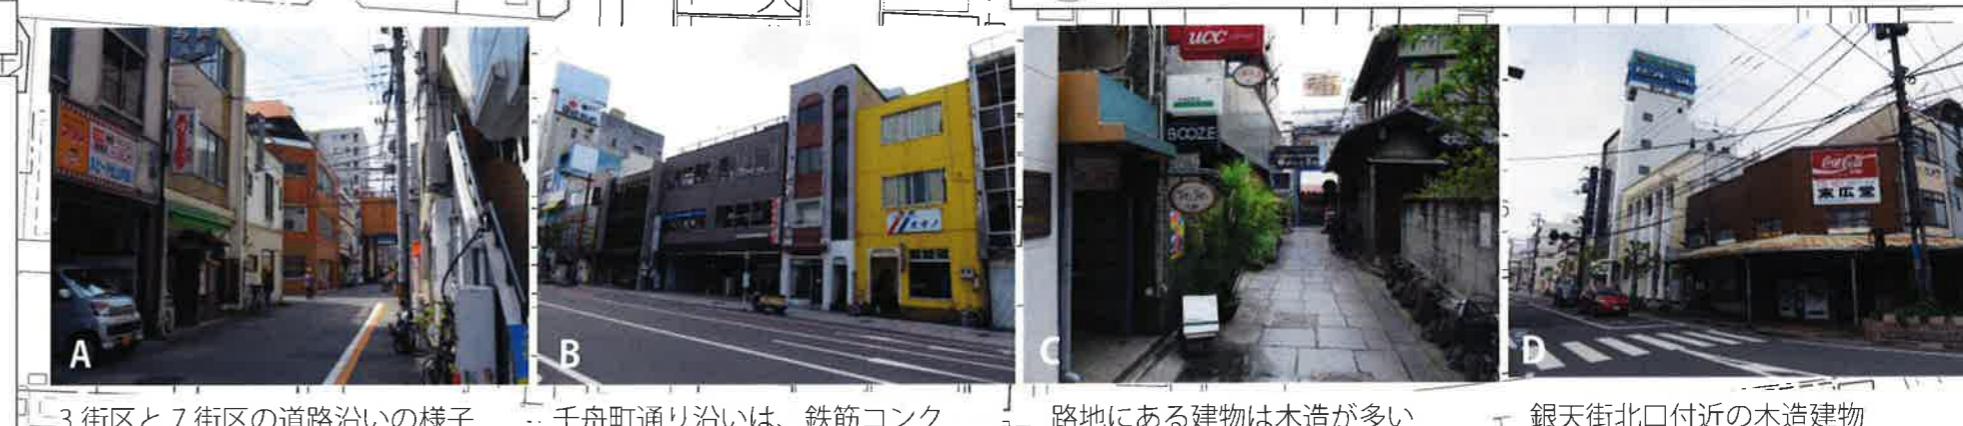
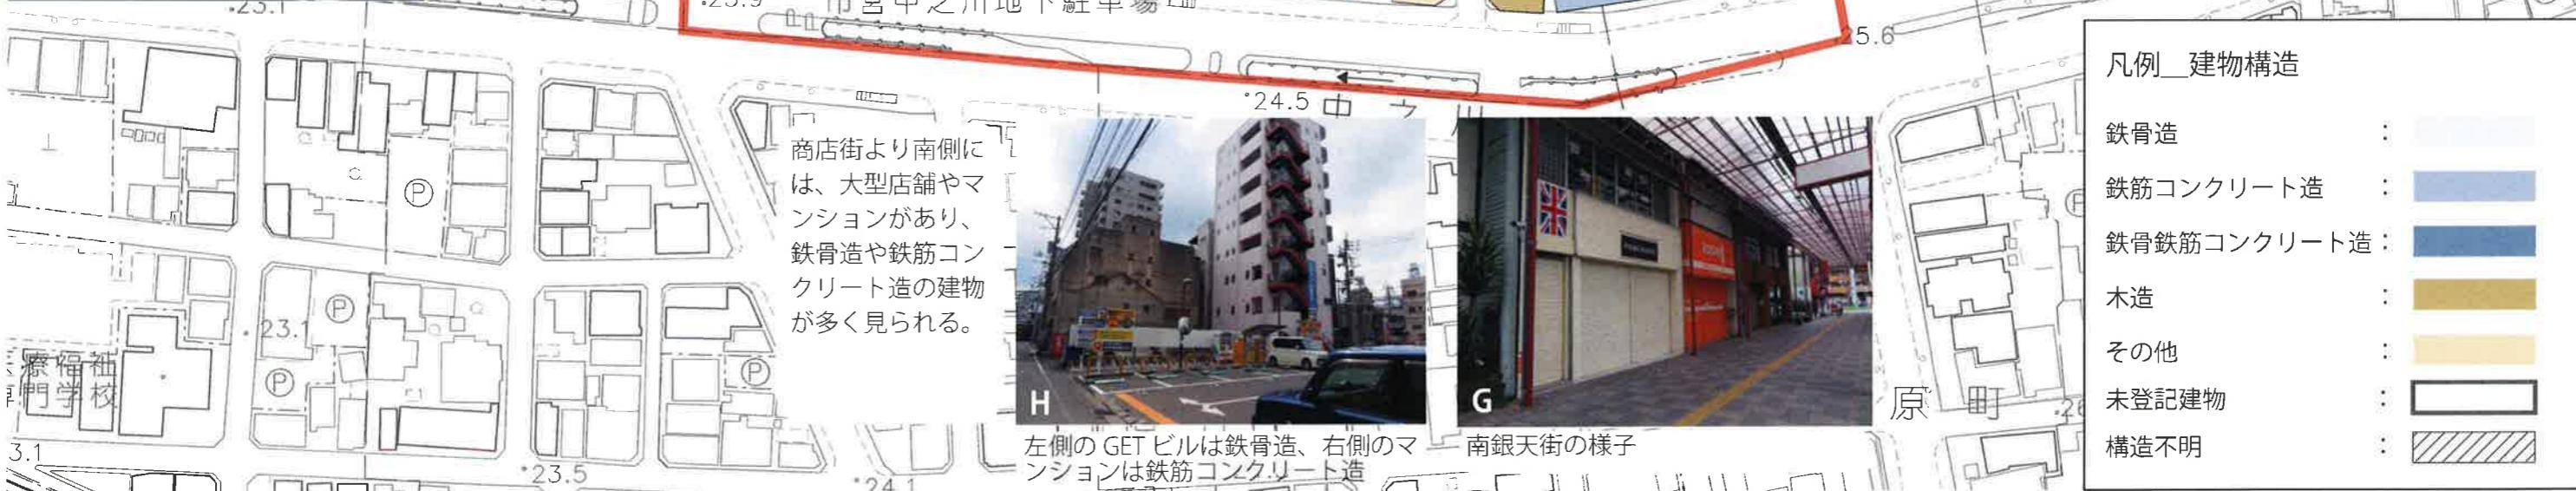
**現況整理図 (②建物構造の状況)**

建物構造の特徴としては、鉄筋コンクリート造等の耐火建築物は整備が進められているものの、商店街沿道を中心として木造などの非耐火建築物も見られる状況であり、防災性に課題を有することが考えられる。

- ・商店街沿道のうち1、4、8街区における木造建物の割合が比較的高い。
- ・比較的大きな建物でも鉄骨造が見られる。
- ・近年建設された建物（マンションなど）では、鉄筋コンクリート造等の不燃化が進められている。

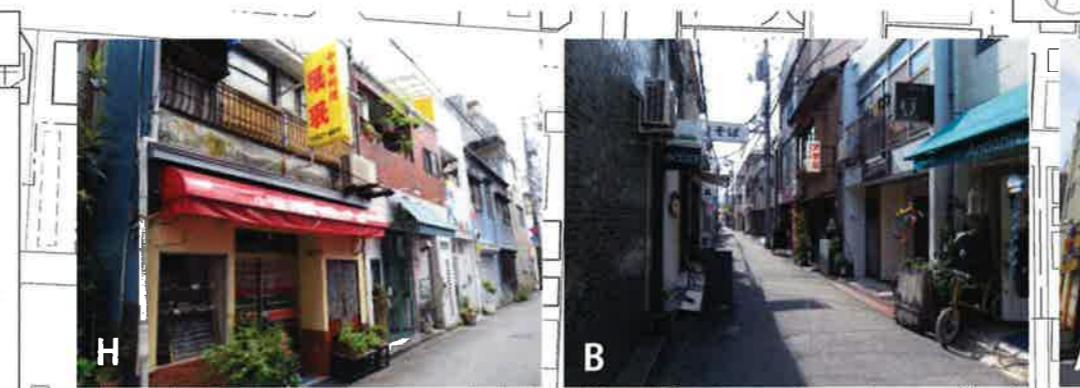
**現況整理図 (④建物階数の状況)**

地区内の敷地規模の特徴として、南側の敷地規模が比較的まとまっていることが挙げられ、そのため、地区南側に比較的高層の建物が多く見られる状況となっているが、地区北側は中層以下の建物となっている。

- ・地区南側のうち、2街区、5街区、6街区、9街区に高層の建物が見られる。いずれもマンションや大型商業施設となっている。
- ・幹線道路である千舟町通りに面した建物も含め、地区北側は殆どが5階以下の建物となっている。
- ・細い路地に面した建物は殆どが3階以下の建物となっている。

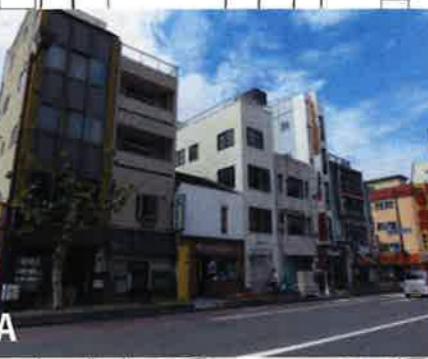
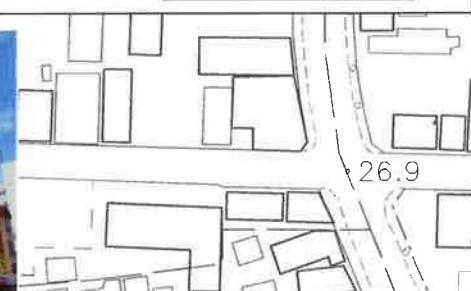
細い路地沿いの建物は殆どが3階以下である。
