第2章 松山城跡の概要

第1節 社会的環境

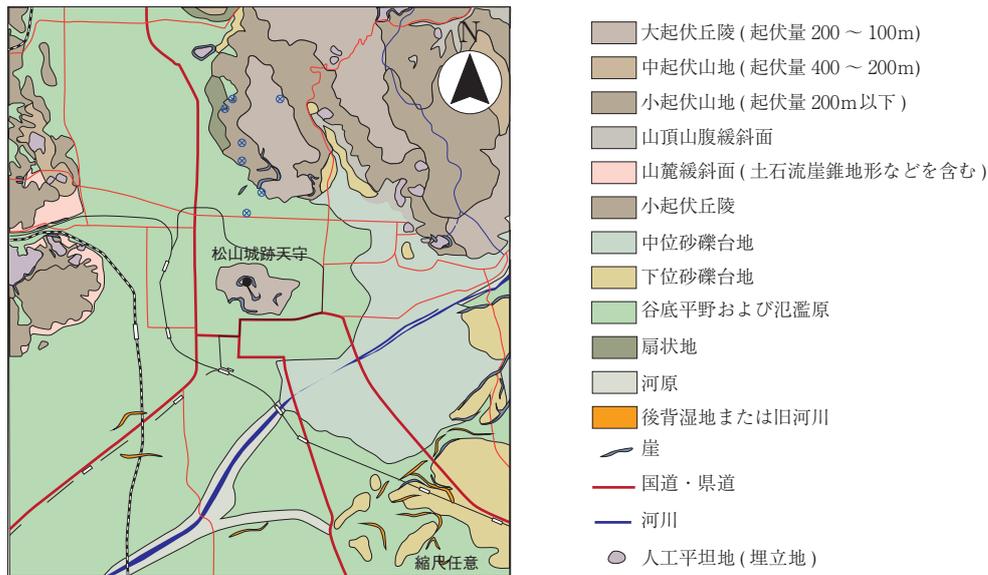
図14 松山城跡周辺の地形(国交省土地分類基本調査地形分類図を基に作成)

高縄半島の南西部に展開する松山平野は、完新統(沖積世)期に高縄山系に源を発する重信川と石手川及び、この2つの主要河川に流入する小河川群によって形成された、扇状地性の沖積平野である。特に石手川水系は、上流部で山地や洪積世扇状地を激しく浸食開析し、山麓部から平野部に大量の土砂礫を供給することがよく知られている。松山城跡は、この扇状地の扇端にある分離独立丘陵、勝山(約132m)を中心として所在する。

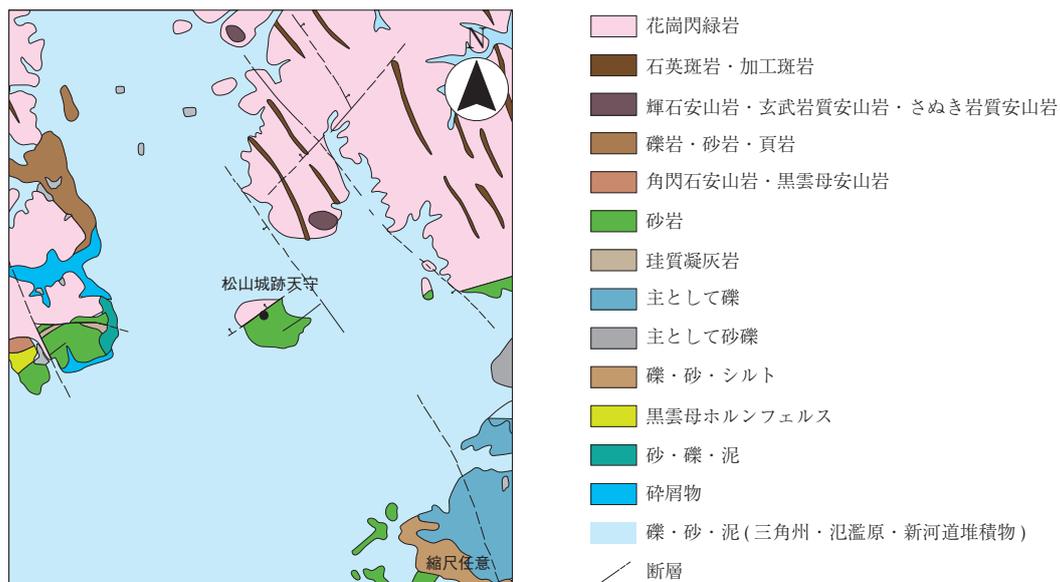
図15 松山城跡周辺の地質(国交省土地分類基本調査表層地質図を基に作成)

また、松山平野を包括する高縄半島は瀬戸内海西部に位置し、その南端は中央構造線に接して北側に突出している。高縄半島の主体を占める高縄山系は、南西日本内帯の領家変成帯に属し、主として中生代に貫入した古期領家花崗岩類（高縄トータル岩）で形成されており、その周囲に新期領家花崗岩類（松山花崗閃緑岩等）が貫入している。それらの領家花崗岩類と東南辺を通る中央構造線との間に後期白亜紀頃に堆積したと考えられる和泉層群（海成層）が帯状に展開している。勝山にも高縄山系の形成と同様の領家花崗岩類の基盤が展開し、丘陵南東部に和泉層群が堆積する。

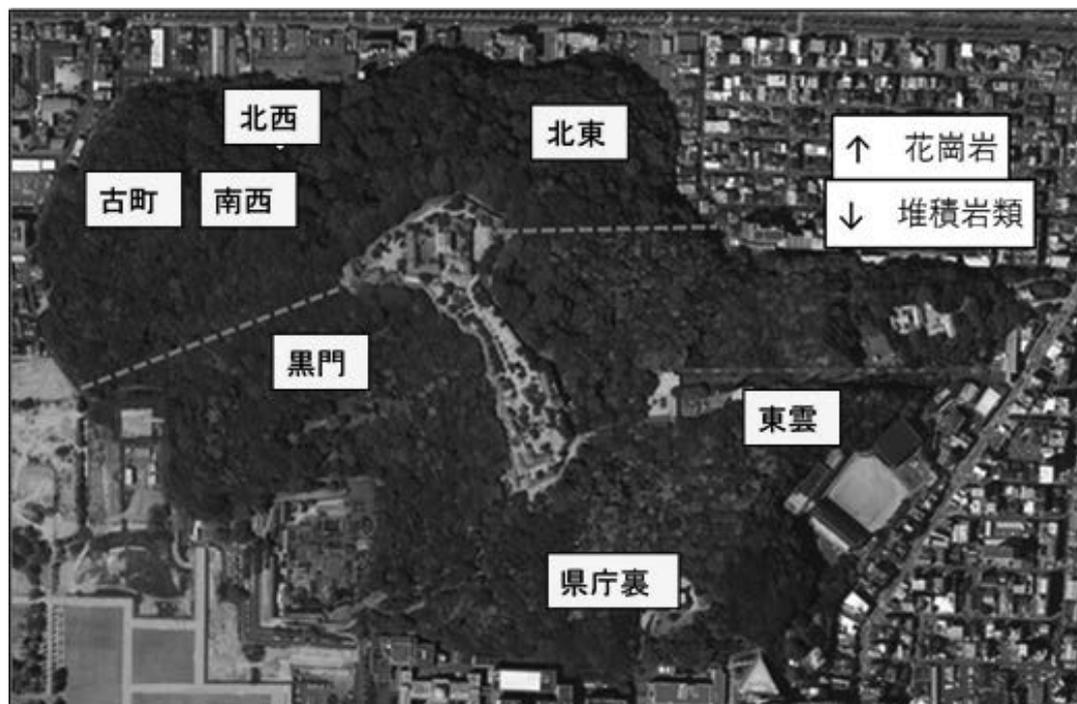
図－1. 調査区の位置

調査地は愛媛県松山市 松山城跡の「松山城山樹叢」全域および附属する樹木帯とする（図－1）。面積は約 52 ha、標高 30m～130m で、松山市の年平均気温は 16.5℃、年降水量は 1315mm である（気象庁、2016）。雨量指数 138℃・月、寒さの指数 0℃・月で暖温帯に属し、ケッペンの乾湿度指数 22 で湿潤帯に属する（吉良、1975）。潜在植生は暖温帯常緑広葉樹林（照葉樹林）であるが、近年の温暖化、乾燥化にともない、暖温帯落葉広葉樹林への移行も考えられる。

城山叢林の林分構造と種組成を正確に把握するために、7個の調査区を設置した(図-1)。各調査区の大きさは20m×25mで、面積は0.05haである。各調査区はさらに5m×5mの小方形区(合計20個)に分けた。

各調査区の概要を表-1に示す。調査区の標高は46m~123m、斜度は15°~37°である。城山の母岩は北斜面側が花崗岩(火成岩)、南斜面側が和泉砂岩(堆積岩)に分けられる(山崎、1987)。北斜面側に、古町、北西、南西、北東、の4個、南斜面側に黒門、東雲、県庁裏の3個の調査区を設置した(図-1)。

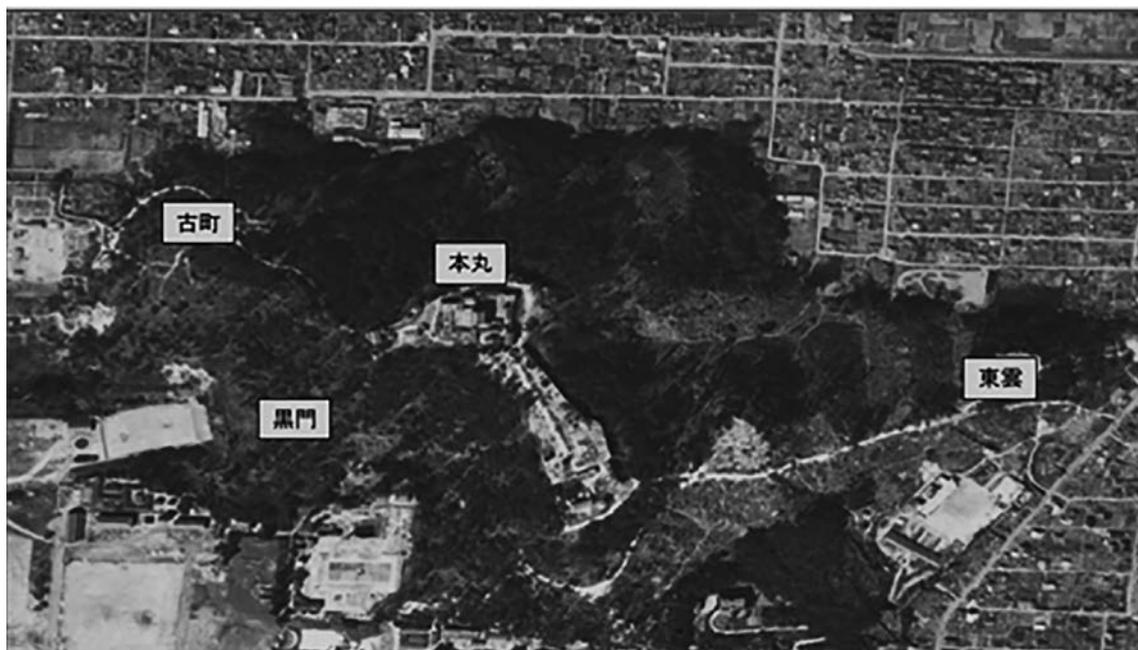
図-4. 松山城山の航空写真1947年

図-4に1947年の松山城山の航空写真を示す。場所により差異はあるものの、ほぼ全域にわたって攪乱を受けている。すなわち現在直径 20 cm の樹木は、この時に一斉に更新したものと考えられる。いまから70年ほど以前であり、定着までの時間、樹種、土壌環境、水分条件などから考えてほぼ妥当な年限であろう。

攪乱の原因は台風、山火事なども考えられるが、時代背景から考えて燃料不足による薪炭材の伐採であろう。また木材そのものの不足も考えられるが、その説明は本調査の守備範囲を超え、さらなる解析が必要である。

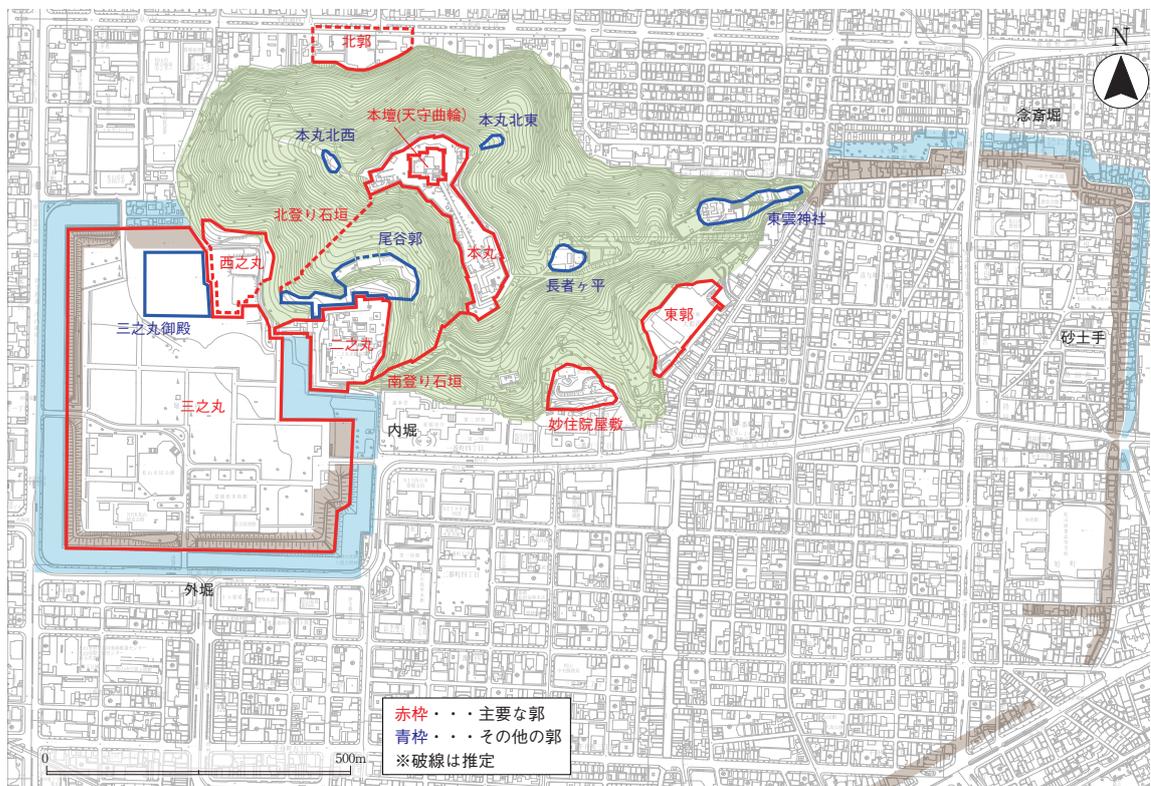
図18 松山城の縄張り

松山城は、松山平野の分離独立丘陵、勝山を主体として築かれた近世城郭である。立地による分類では平山城として知られるが、本丸と二之丸の山城部分が凡そ独立し、天守前広場と平地との比高差が約120mあることから、山城と平城の連結と捉えることも可能である。

縄張りは、連郭式を基本として周囲山麓に出郭が配されるものである。主な郭は、「本壇」と呼ばれる山頂の天守曲輪と本丸、南西山麓の二之丸及び南西平地の三之丸、並びに山麓四方に備わる東郭、北郭、西之丸及び現在萬翠荘のある南東の平坦地(妙住院屋敷／妙寿院屋敷／明神屋敷)である。その他、現在ロープウェイの発着場となっている本丸東山腹の長者ヶ平^{なる}や本丸下の北西尾根及び北東尾根の平坦地、二之丸北山腹の尾谷郭などが郭として認められる。本丸と二之丸は、国内最長とされる登り石垣(豎石垣)により南北端が連結、一体化され、尾谷郭及び尾谷筋はこれにより囲われる形となる。二之丸と三之丸との間は内堀が掘られ、三之丸の周囲には土塁と外堀が巡る。さらに惣構^{そうがまえ}を企図してか、城下町の北東から東にかけて土塁(砂土手)と堀(念斎堀)が築かれた。

本丸には櫓、二之丸には御殿と櫓、三之丸には御殿と役所、侍屋敷が置かれ、北郭、東郭及び西之丸には重臣の屋敷が置かれた(後年、北郭は番郭、西之丸は井戸郭及び山里郭となった)。なお、本丸は、元は南北二峰であった山頂を削平し、谷間を埋めて造成されたものといわれ、杓文字^{しゃもじ}のような平面形を呈する。以下、主要な郭について詳細を記す。

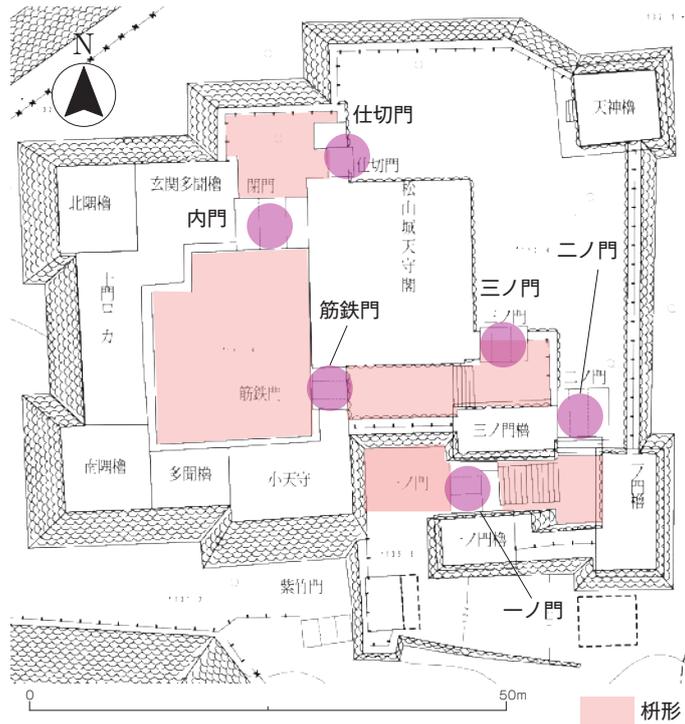
図19 本壇

本壇は、虎口となる一ノ門と二ノ門の前面、また、天守広場までの南北それぞれの導線である筋金門と内門の前面に連続して枳形が配される。さらには天守広場が大きな枳形として構えられ、城内で

最も厳重な守りを備える。石垣は高さ約10mを測り、北部は江戸時代前期（寛永期）のもので、南部は幕末に改修を受けている。現存建造物は、天守をはじめとする13棟の重要文化財のほか、仕切・筋金両門の門部が現存する。また、発掘調査により排水路や枳形池などが確認されている。

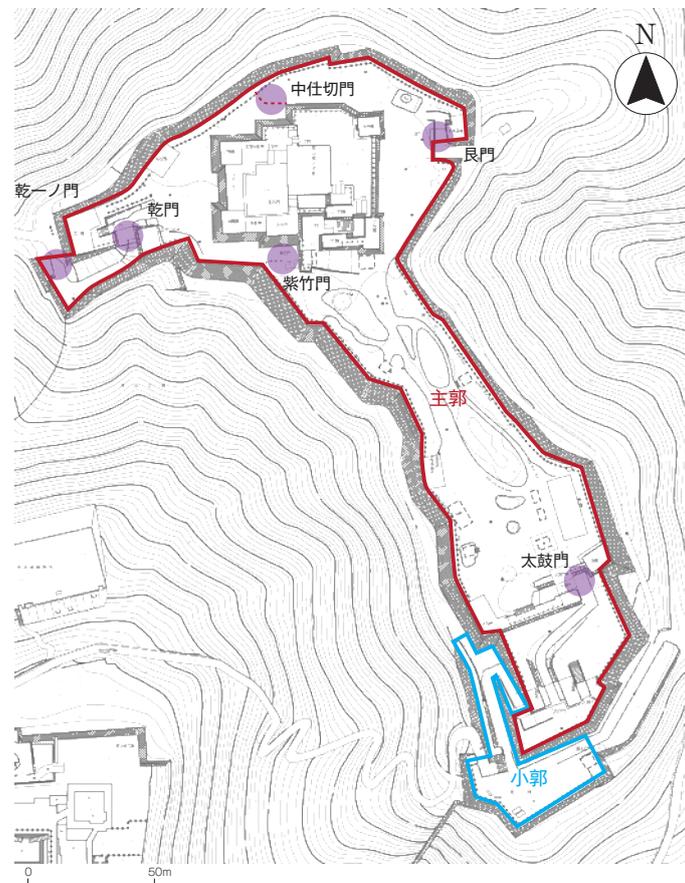
図20 本丸

本丸は、上段の主郭と下段の小郭（≒待合番所）からなる。本丸への虎口は乾一ノ門、良門、揚木戸門、大手門（尾谷一ノ門）及び中ノ門の5つがあり、前二者は直接主郭に、後三者は小郭に繋がる。主郭と小郭は、坂虎口で扉の無い戸無門で連繋され、筒井門及び隠門、最上段の太鼓門まで堅牢な防備を構成する。石垣は、江戸時代初期（慶長期）のものが多く、後期の改修が部分的にみられ、最も高い場所は揚木戸門の北東側で、約17mを測る。現存建造物は、城内最古とされる野原櫓をはじめとして8棟の重要文化財が残る。また、発掘調査により排水路や石垣が確認されており、とりわけ本壇北東で検出された栗石列は旧天守曲輪の遺構の可能性が高く、極めて重要である。

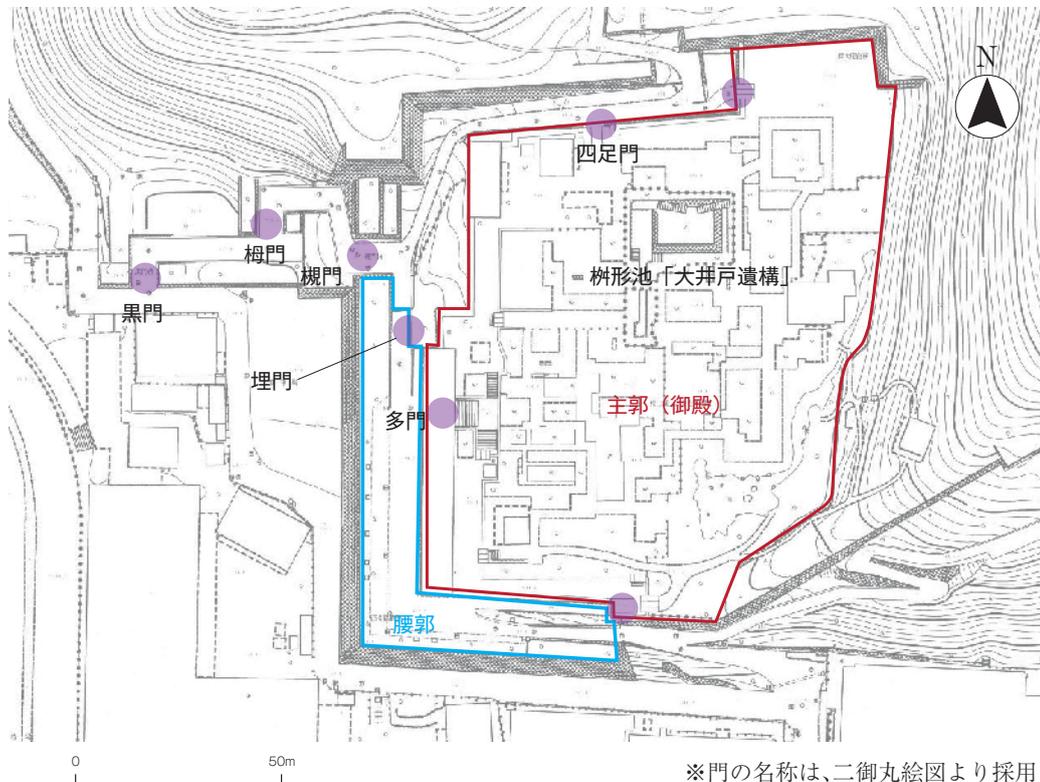
図22 二之丸

二之丸は、主に主郭である御殿とその南西をL字形に沿う腰郭、黒門から埋門（現在は無い）までの連続する枳形、槻門から尾谷門までの登城路からなる。主郭への虎口は4つで、「多門」（※）と呼ばれた西正面の櫓門以外、不浄門である四足門や他の門は堅固ではないが、本丸への登城口も兼ねる手前の

櫓門は、二重二階の櫓門で、城内で最も堅固な門であった。また、腰郭の南辺には二階櫓が2棟（西隅櫓・東隅櫓）構えられ、厳重な防備であった。石垣は、江戸時代初期と幕末のものが残っており、最も高い内堀跡（現在道路）の裾から腰郭の天端までは高さ約13mを測る。現存建造物は無いが、主郭中央やや北に主に籠城用と考えられる国内最大規模の柵形池「大井戸遺構」が良好な状態で残っている。発掘調査により御殿の礎石や排水路の遺構などが確認されている。

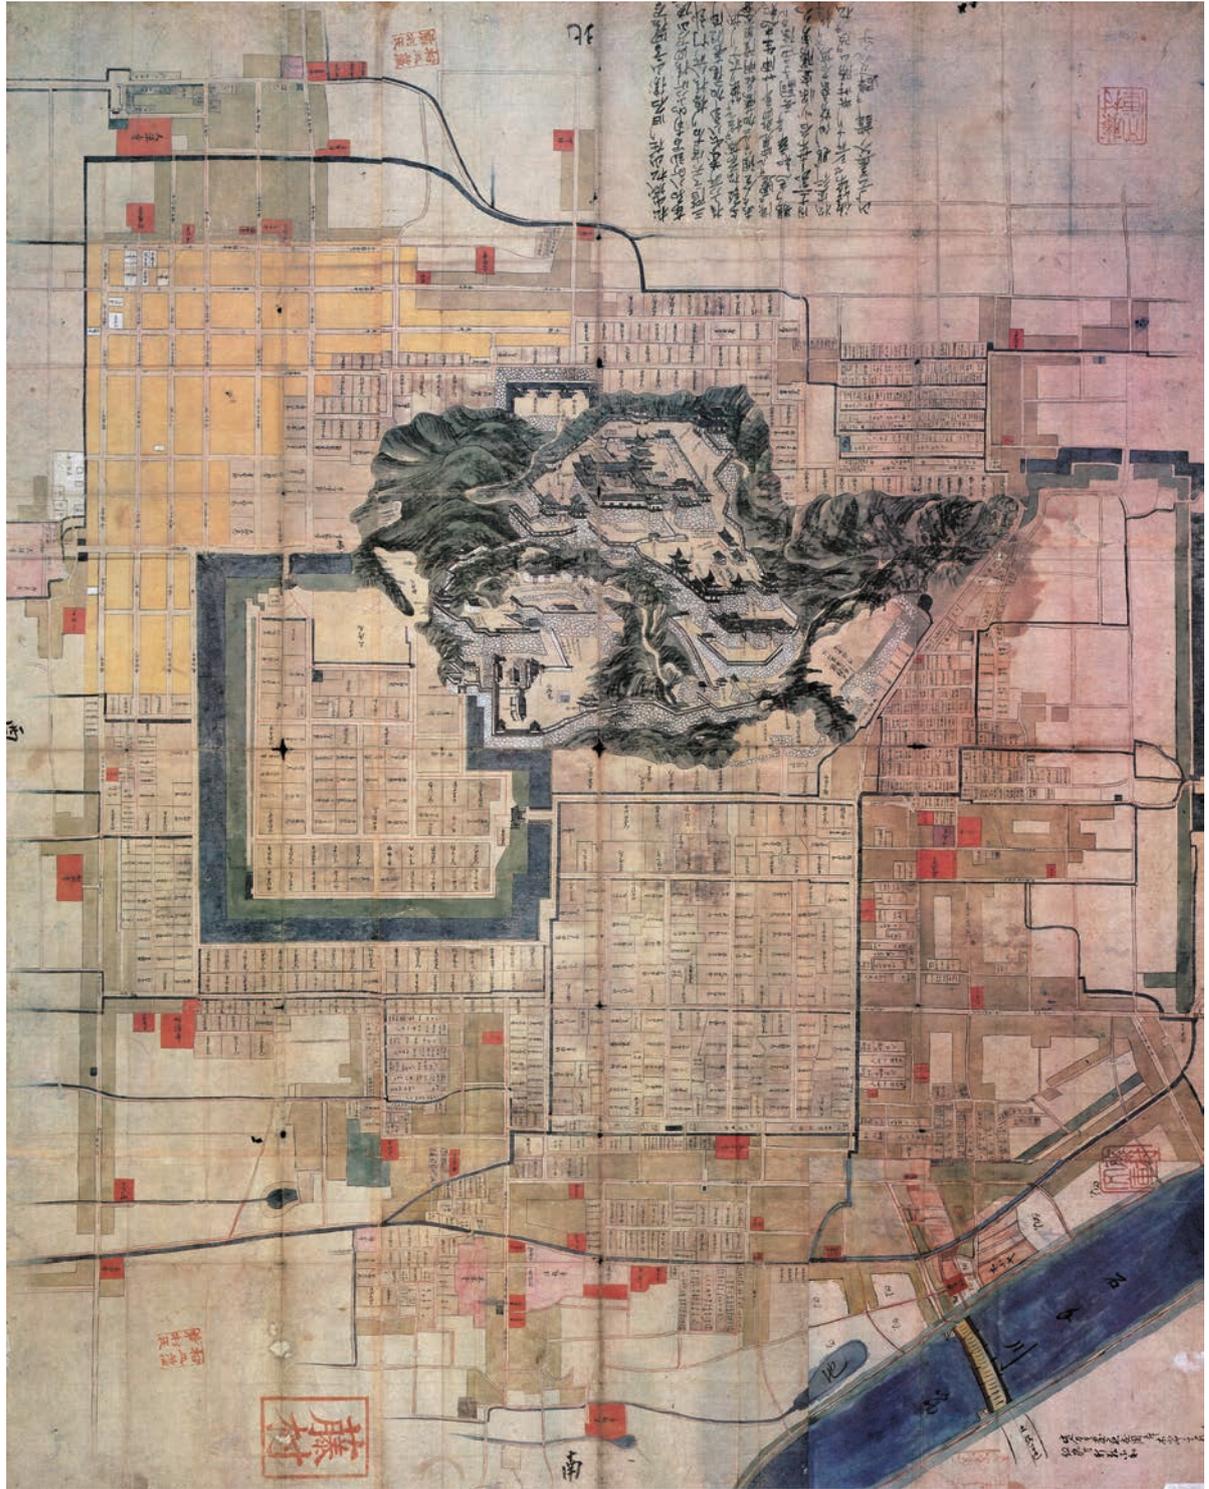
図23 松山城下町宝曆図(個人蔵)

松平定喬^{さだたか}(8代藩主)の治世、宝暦4年(1754)の景観を描いた絵図。武家地(侍町・徒士町)は南と北(薄茶色)、町人地のうち「古町三十町」は北西(黄色)、その他は南東(黄土色)に展開し、寺社は外縁(寺:赤色又は桃色、神社:白色)に点在する。町内には水路が縦横に走る。さらに、東には砂土手と念斎堀が築かれ、北東には番所が置かれる。南東の石手川に架かる橋は土佐街道に繋がる。加藤嘉明が町割りを行った慶長7年(1602)から約150年を経ているが、街区の基本的構造は変わっていない。以後、幕末まで同様である。

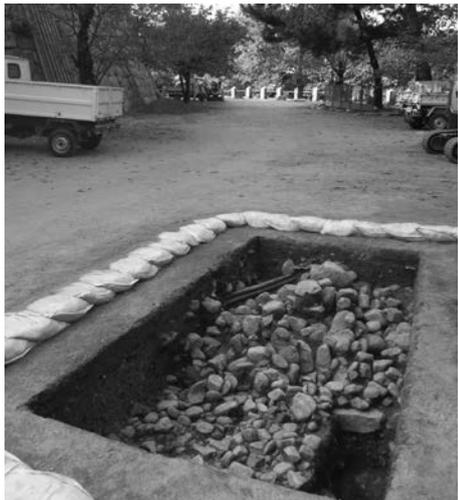
写真21 本丸跡5次調査 石群

平成23～27年度は、防災対策工事に伴う確認調査を実施した。5次調査〈7〉では、本丸跡上段東部で石組排水溝、北部で小筒櫓の縁石及び礎石跡や中仕切門跡の石組排水溝、旧天守曲輪石垣の裏込め石とみられる石群などを検出した。また、6次調査〈8〉では、中ノ門跡で礎石と布石跡、待合番所跡で石垣改修切土跡と鍛冶遺物廃棄土坑、本壇の南西裾で腰巻石垣と石組排水溝、同東裾で水受けと石組排水溝、本壇内の天守広場で石垣改修跡とこれにより壊された榊形池などを検出し、多くの成果が得られた。5次調査では、滴水瓦と

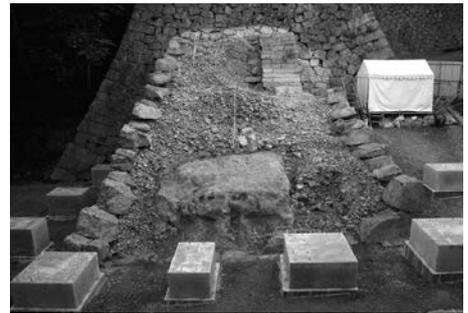
写真24 槻門跡3次調査 石垣内部

平成14～17年度は、石垣の災害復旧工事に伴い二之丸跡4次調査〈14〉、槻門跡1～3次調査〈15～17〉を実施した。二之丸跡4次調査では、御殿南側の入口となる門跡と番所の礎石、これらに伴う石組排水溝を検出した。また、石垣解体の際に裏込土中から古墳時代後期の横穴式石室（城の内3号墳）を発見した。これは、中世後半に一度露出したが封じられ、後に石垣構築段階で再び露出したものの破壊されずに残ったものであった。槻門跡1～3次調査では、石垣の孕みの主因が地震ではなく、寧ろ雨水の流入による経年劣化であることが判明した。また、裏込めの状況から、北石垣の南東部は後世の拡幅であること及び施工速度重視のいわゆる突貫工法であったことが判明した。

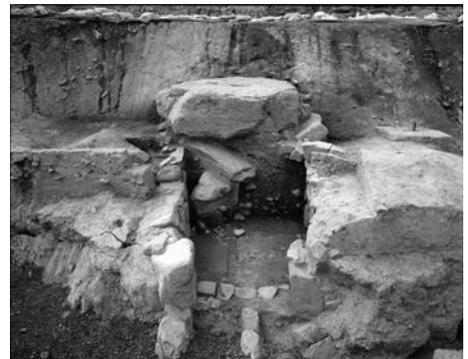
写真25 城の内3号墳 石室

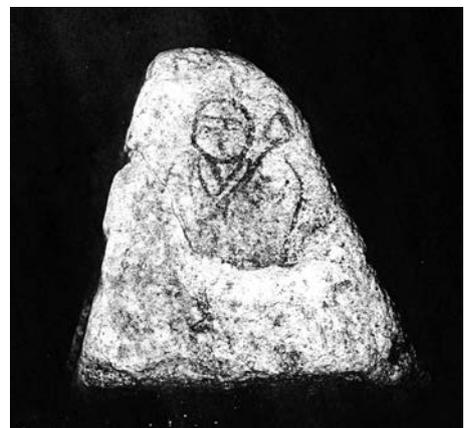
写真26 黒門跡出土 墨書栗石

時の石垣が約6mであったことが判明したが、盛土の最下層から出土した遺物により、三之丸御殿の建設時には既に初期の造成が行われた可能性が示されている。また、石垣解体の際に実施した3次調査では、櫓門跡の石垣と同じく施工速度重視の所謂突貫工法であったことが判明し、裏込め石の中から全国で初めて「地蔵」の文字と地蔵や侍の絵が墨書された栗石が見つかった。

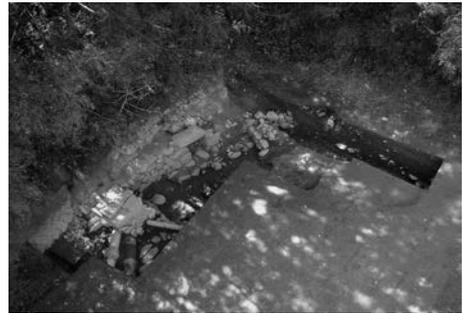
写真28 三之丸跡5次調査 貯水池

平成13年度以降は、第1期整備計画のもと確認調査を実施し、県民館跡地調査と同様、またこれに連続する道路や側溝、土塁基礎などを検出するとともに、多種多量の近世及び近代の遺物が出土した。特に4次調査〈28〉で検出された西部の十字路、5次調査〈29〉で検出した南西隅のL字形貯水池、6次調査〈30〉で検出した小普請所跡の石垣、7次調査〈32〉で検出した内堀の入隅部などの遺構は、三之丸の区画や排水経路を検討する上で重要である。また、久松松平氏の家紋瓦や購入額と記年銘の記された陶器（土瓶）、俳句の刻書された硯などの特徴的な遺物は、三之丸の位置付けや武士の生活を知る上で貴重である。現在、これらの調査で得られた情報と絵図や文献資料などの検討成果を城山公園（堀之内地区）の園路や区画などの整備に活かしている。

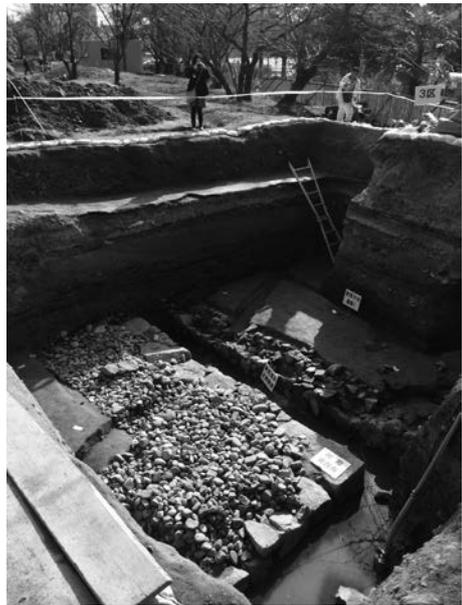
写真29 三之丸跡16次調査
御殿南西隅石垣

平成21年度以降は、第2期整備計画のもと確認調査を実施し、13・15次調査〈39・41〉では、屋敷境の堀跡、建物礎石、井戸など侍屋敷一区画の構造の一部を、14・16・17・21次調査〈40・42・43・47〉では、三之丸御殿周囲の側溝、18～20次調査〈44～46〉では、馬場土手と側溝を確認した。このうち16次調査では、三之丸御殿で使用されたとみられる家紋入り鬼瓦や家紋入り金銅製装飾金具、大筒の鉛弾などが出土した。また、18次調査では、明治3年（1870）の松山藩庁（旧三之丸御殿）焼失時に廃棄された可能性の高い罹災資料（一括資料）を得られた。

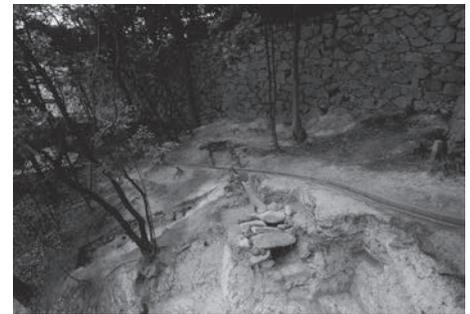
写真30 城の内2号墳

平成16年度に道路の整備に伴い実施した揚木戸口道〈58〉の調査では、弥生時代の包含層を検出した。平成17年度に県庁口登城道の拡幅及び経路変更に伴い実施した城の内古墳群〈59〉では、古墳時代後期の古墳3基（竪穴式石槨1基、横穴式石室2基）と須恵器や刀子などの副葬品を確認したほか、中世後期の土師器が出土した。また、発掘調査ではないが、NHK城山送信所の東側で工事立会により同安窯系の青
