# 松山市 スポーツ施設ストック適正化計画

令和3年3月 松山市

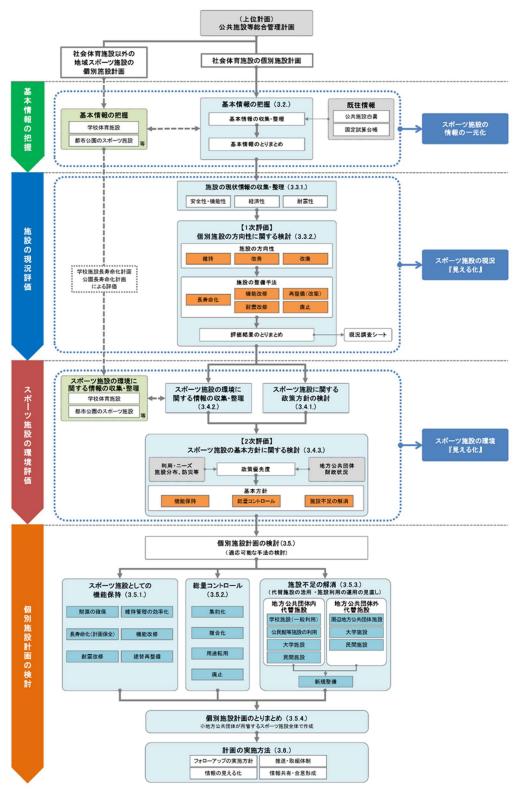
図 5 スポーツ施設のストック適正化計画の策定フロー

本市が保有している公共施設のうち、スポーツ施設について、スポーツ庁「スポーツ施設のストック適 正化ガイドライン」におけるスポーツ施設のストック適正化計画の策定フローに従い、検討を行いまし た。

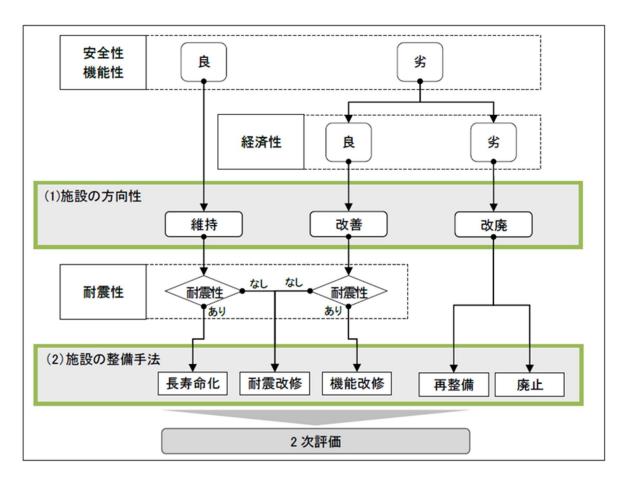
図 6 施設の方向性及び整備方針の設定フロー

収集した情報をもとに施設の「安全性・機能性」・「経済性」・「耐震性」について評価し、評価結果をもとに下記のフローに従い個々のスポーツ施設の方向性及び整備手法を検討しました。

「個別施設の方向性の検討【1次評価】」は、スポーツ施設の安心・安全な利用のために必要となる最小限の基礎情報に基づき、施設の方向性等を簡易的に検討しました。

※屋外施設については、整備手法で「長寿命化」に該当するものは「機能改修」として設定しました。

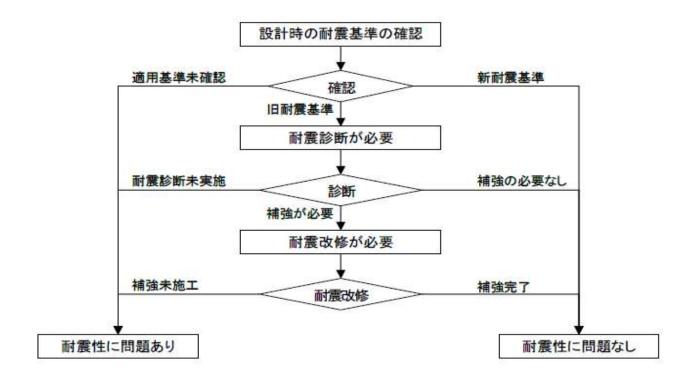
図 7 「耐震性」評価のフローチャート

- 「耐震性」の評価手順は、図7に示すとおりとします。
- ・ 新耐震基準により設計された建物については、「耐震性」は問題なしと評価しました。
- ・ 耐震診断の実施が必要であるが実施していない建物は、現時点では「耐震性」を判断できないため、問題ありと評価しました。
- ・ 耐震診断を実施した建築物のうち、耐震改修の必要性がないと診断された建築物は、「耐震性」に問題なしと評価しました。
- ・ 耐震改修が必要と診断された建築物のうち、耐震改修が未実施の建築物は、「耐震性」に問題ありと 評価、耐震改修工事の実施後に「耐震性」に問題なしと評価を変更しました。
