# 松山市緑町土砂災害の概要

**（参考）松山市緑町土砂災害対策技術検討委員会の協議概要**

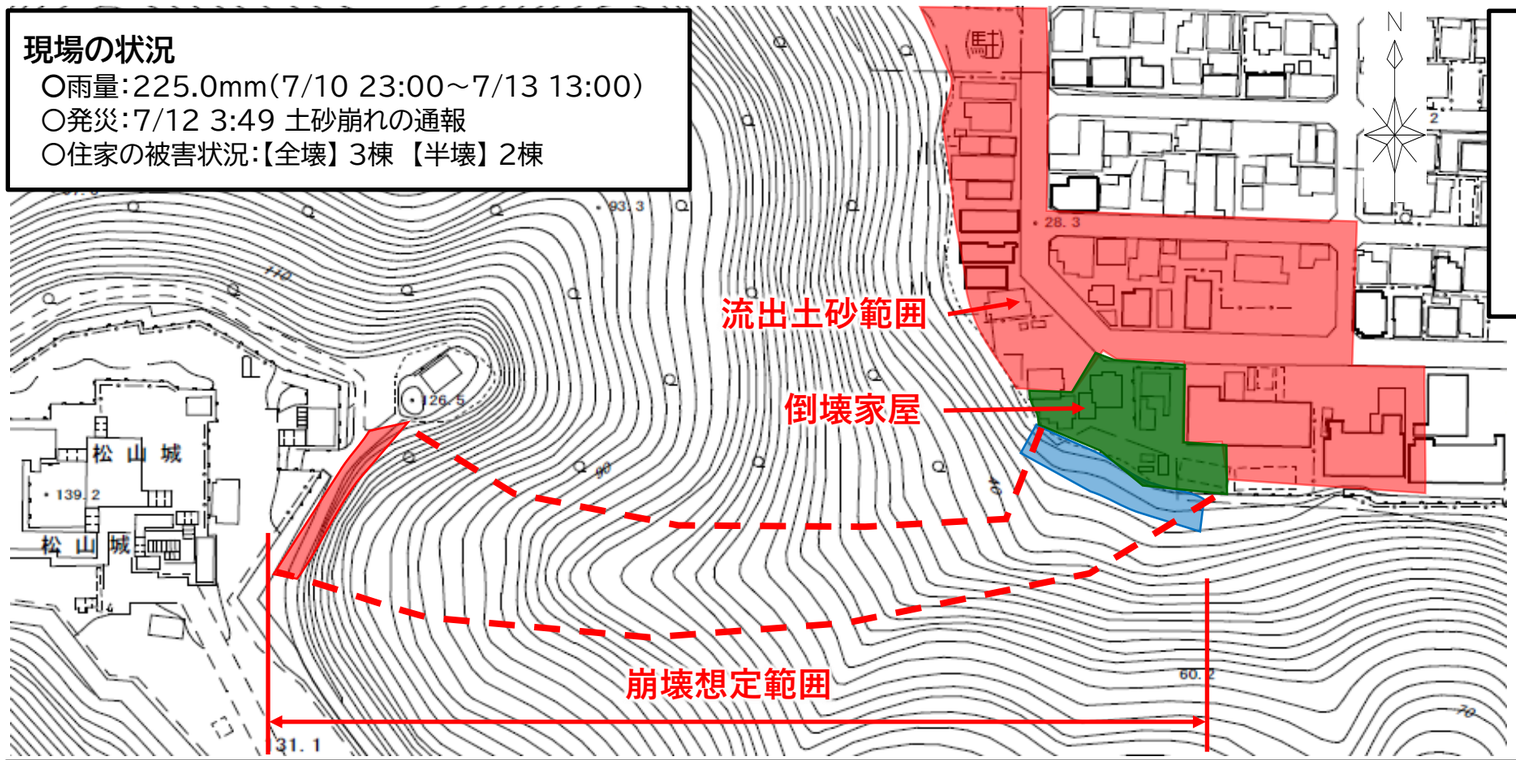
**現場の状況**
- ○雨量：225.0mm（7/10 23:00～7/13 13:00）
- ○発災：7/12 3:49 土砂崩れの通報
- ○住家の被害状況：【全壊】3棟 【半壊】2棟

**復旧状況【令和8年5月29日時点】**
- ①流出土砂撤去（松山市：完了）
- ②倒壊家屋解体撤去（松山市：完了）
- ③応急復旧工事（愛媛県：大型土のう設置完了）
- ④法面応急復旧工事 （松山市：完了）
- ⑤急傾斜地崩壊防止施設復旧工事（愛媛県：完了）
- ⑥法面本復旧工事（松山市：完了）
