# 通学路合同点検対策箇所図（椿小学校）

## H29年度

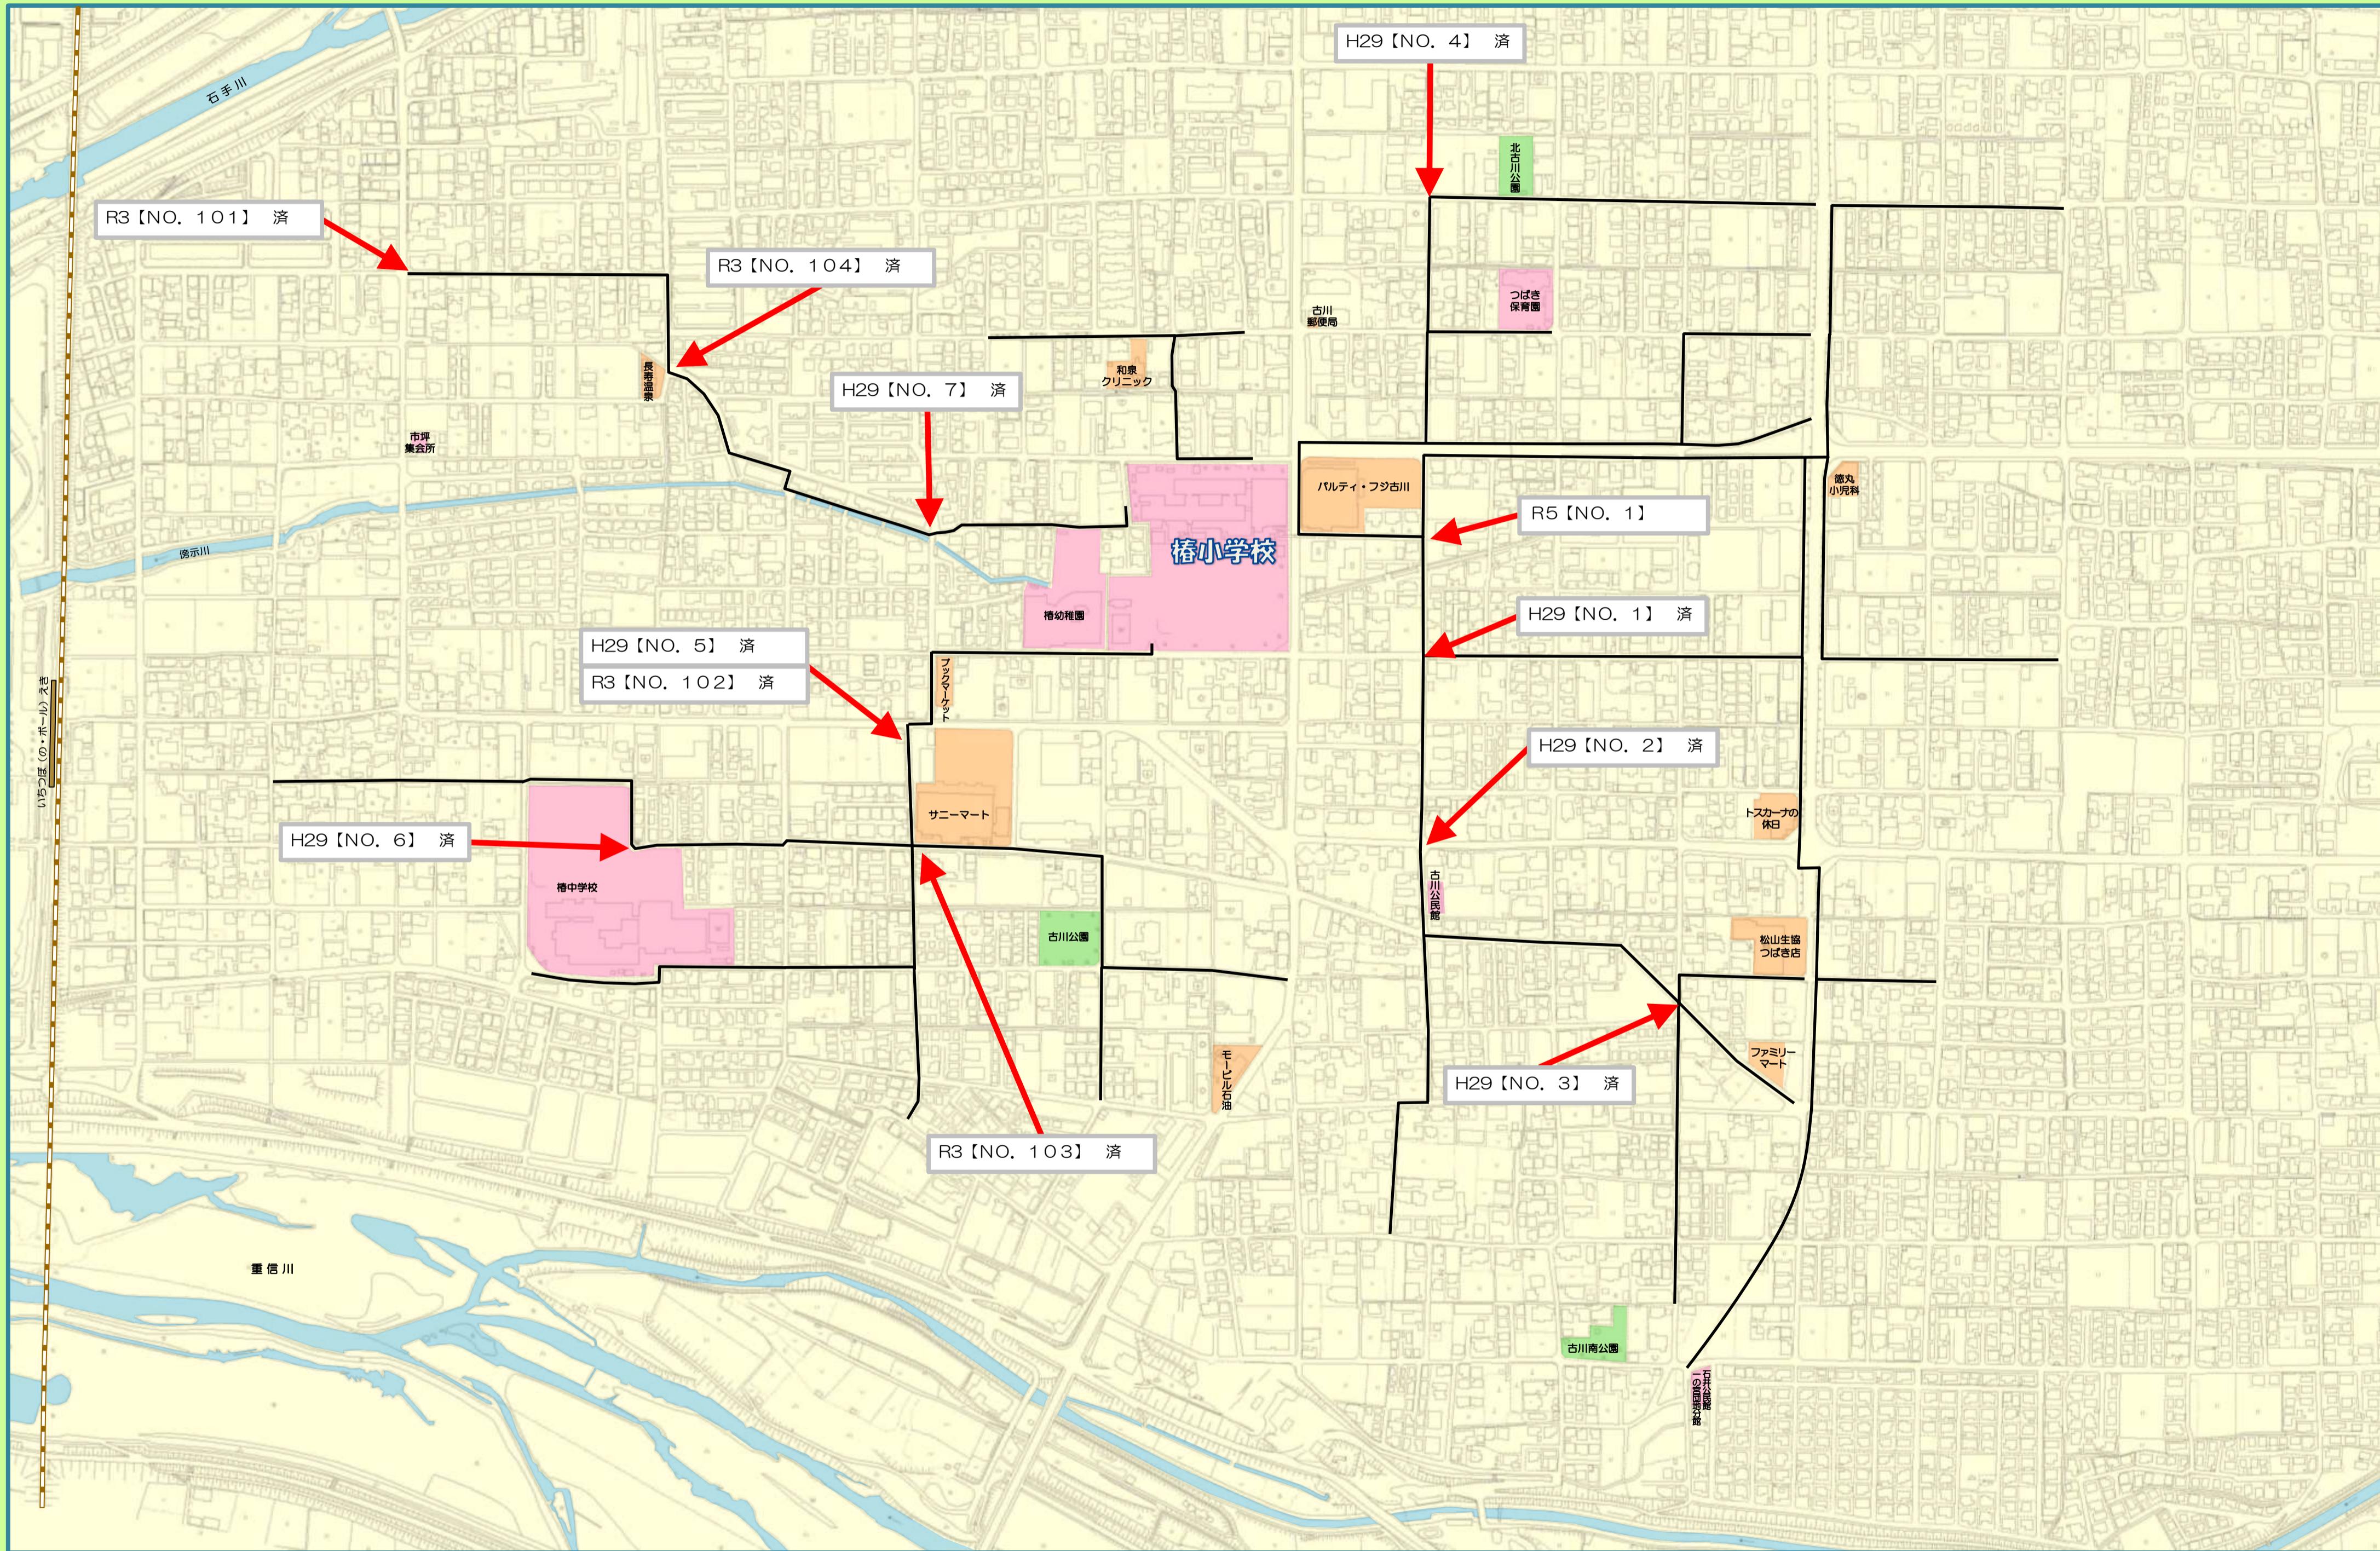
(状況) 信号のない交差点で、通行する車のスピードも速いいため危険です。  
(対策) グリーンベルトを設置し、外側線・ドット線・交差点マーク・停止線・止まれを引き直しました。

(状況) 信号のない交差点で、交通量も多い箇所です。  
(対策) グリーンベルト（北側）と減速マークを設置し、外側線の設置・引き直しをしました。横断歩道の設置（東側）は困難なため、パトロールで対応しました。

(状況) 五叉路の交差点で、色々な方向から車等が交わるため危険です。  
(対策) 外側線と交差点マークを引き直し、東西に減速マークを設置しました。

(状況) 車のスピードが速く、区画線等薄くなっています。  
(対策) 外側線と交差点マークを引き直し、東西に減速マークを設置しました。

(状況) 道幅の狭い道路で、外側線など薄くなっています。  
(対策) 外側線（路側帯拡幅）・停止線・止まれを引き直しました。

(状況) カーブで見通しが悪いため、危険です。  
(対策) カーブミラーを設置しました。

(状況) 登下校で利用する道路ですが、車の通行もあり注意が必要です。  
(対策) 通学路標識を設置しました。

(状況) 道幅が狭いです。  
(対策) 外側線を設置しました。停止線を引き直しました。
