第7章 包括外部監査の結果と意見（道路施設（大型構造物）－トンネル・大型カルバート・横断歩道橋及び歩道橋・門型標識）

1. 松山市が管理する道路施設（大型構造物）の概要

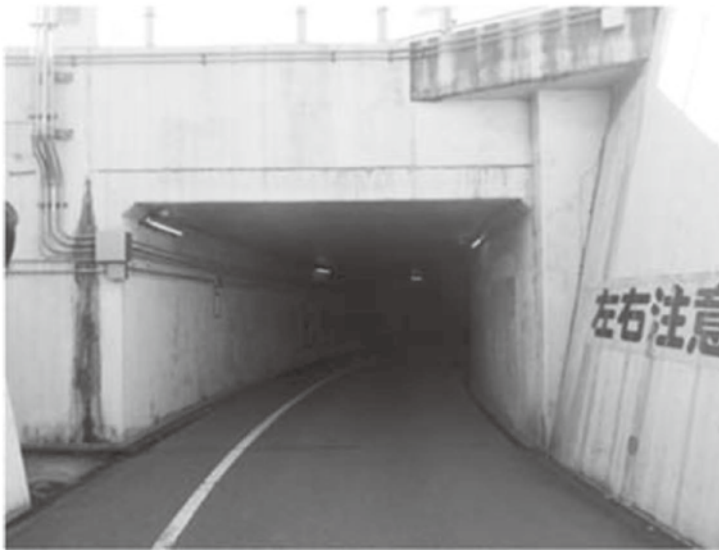
空港地下道は、供用開始年次が昭和46年（1971年）で、平成5年（1993年）に補強工事が実施されている。延長も長く補強された部分も全線ではないため、今後点検結果により劣化度、構造から、現在の点検ブロック数23をグループ分類するなどの手法を用いることが望ましいと考えられる。

しかしながら、現在松山市は本地下道のグループ分類化を実施していない。

グループ化により、全線418mを一義的に取り扱うのではなく、長寿命化修繕計画上の区分を行い、効率的で維持コストの平準化を図れるよう今後のメンテナンスサイクルの確立を目指すべきであるとする。
