第4章 支障除去等の目標達成の確認

第3節 達成の確認

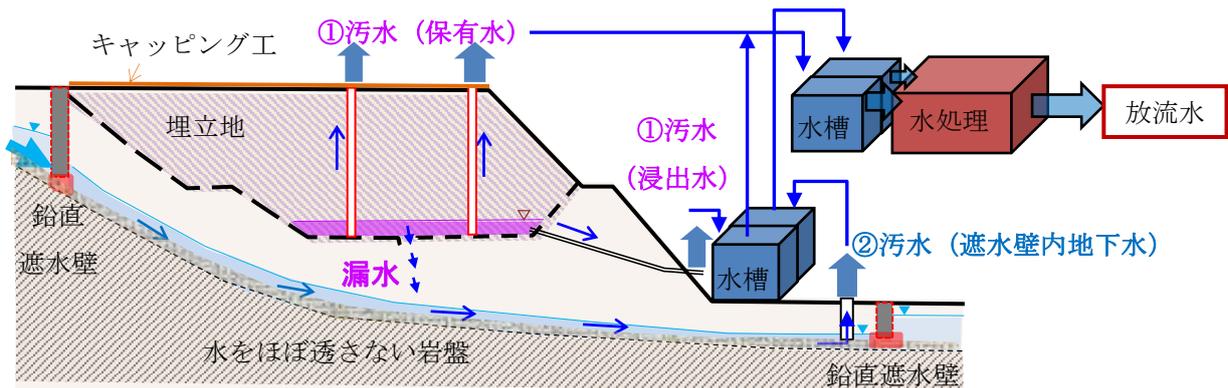
図 4-3-10 鉛直遮水壁内の汚水処理ルート

レッグが設置した水処理施設の老朽化により、基準省令別表第 1 に示す放流水の水質基準（排水基準）を満たさない水が、場外へ流出するおそれがあった。また、処分場の破損した底面遮水シートから保有水が漏れ出したため、保有水混じりの地下水を処理する必要があった。これらに加えて、埋立地内から埋立て不可物の廃油が発見され、これが漏えいするおそれがあった。
