## 平成 29 年度 斜面部孔内傾斜計観測

### 1) 概要

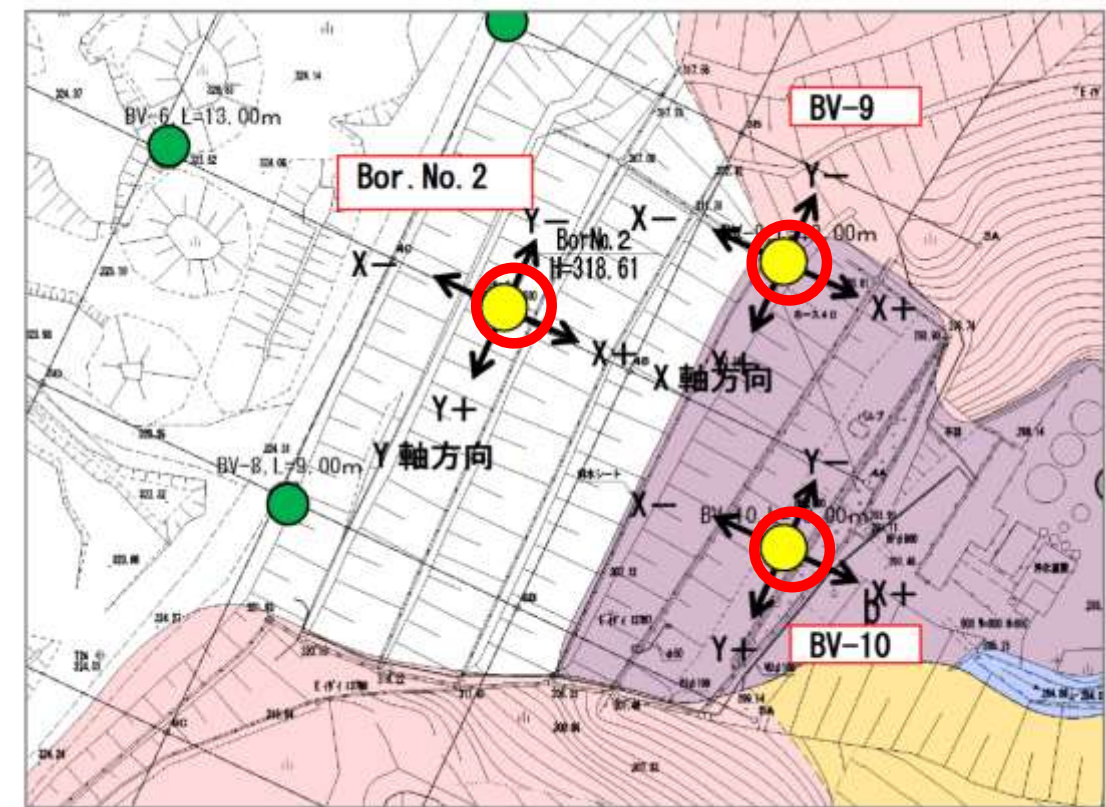
圖-3 孔內傾斜計觀測結果

BorNo. 2、BV-9、BV-10 の孔内傾斜計観測結果を図-3 に示す。

X 軸方向（上下流方向）は、平成 29 年 4 月から平成 30 年 3 月までの累積変位は地上部付近で、埋立地側へ 1mm 程度の変位が認められた。Y 軸方向（横断方向）は、平成 29 年 4 月から平成 30 年 3 月までの累積変位は地上部付近で 1mm 以下の変位しか認められない。

X 軸方向（上下流方向）は、平成 29 年 4 月から平成 30 年 3 月までの累積変位は地上部付近で、下流側へ 3mm 程度の変位が認められた。Y 軸方向（横断方向）は、平成 29 年 4 月から平成 30 年 3 月までの累積変位は地上部付近で右岸側へ 1mm 程度の変位が認められた。

X 軸方向（上下流方向）は、平成 29 年 4 月から平成 30 年 3 月までの累積変位は地上部付近で下流側へ 6mm 程度の変位が認められた。Y 軸方向（横断方向）は、平成 29 年 4 月から平成 30 年 3 月までの累積変位は地上部付近で右岸側へ 4mm 程度の変位が認められた。

BV-10 孔では 5 月 23 日、9 月 21 日に変位速度が 1mm 以上/10 日間を超過した。5 月 23 日の変位は、BV-10 の下部斜面で施工されたアンカー工の影響による変位で、9 月 21 日の変位は、9 月 17 日の日雨量が 172mm の降雨により変位が生じたが、継続的な変位は生じていない。また、対策の検討の 5~50mm/5 日となる変位は生じていない。

以上から、平成 29 年 4 月~平成 30 年 3 月までの観測の結果(月 2 回)で、斜面下部に設置された BV-10 の位が最も大きく、下流側への変位傾向は認められるが累積変位量は地上部付近で 6mm 程度とごくわずかである。また、1mm 以上/10 日間があったものの、継続的な変位の発生はなく、対策の検討 5~50mm/5 日となることはなかった。また、これまでの観測結果を考慮すると、現況では斜面の変位・変状を示す傾向等は認められないと評価できる。
