通学路合同点検対策箇所図（余土小学校）

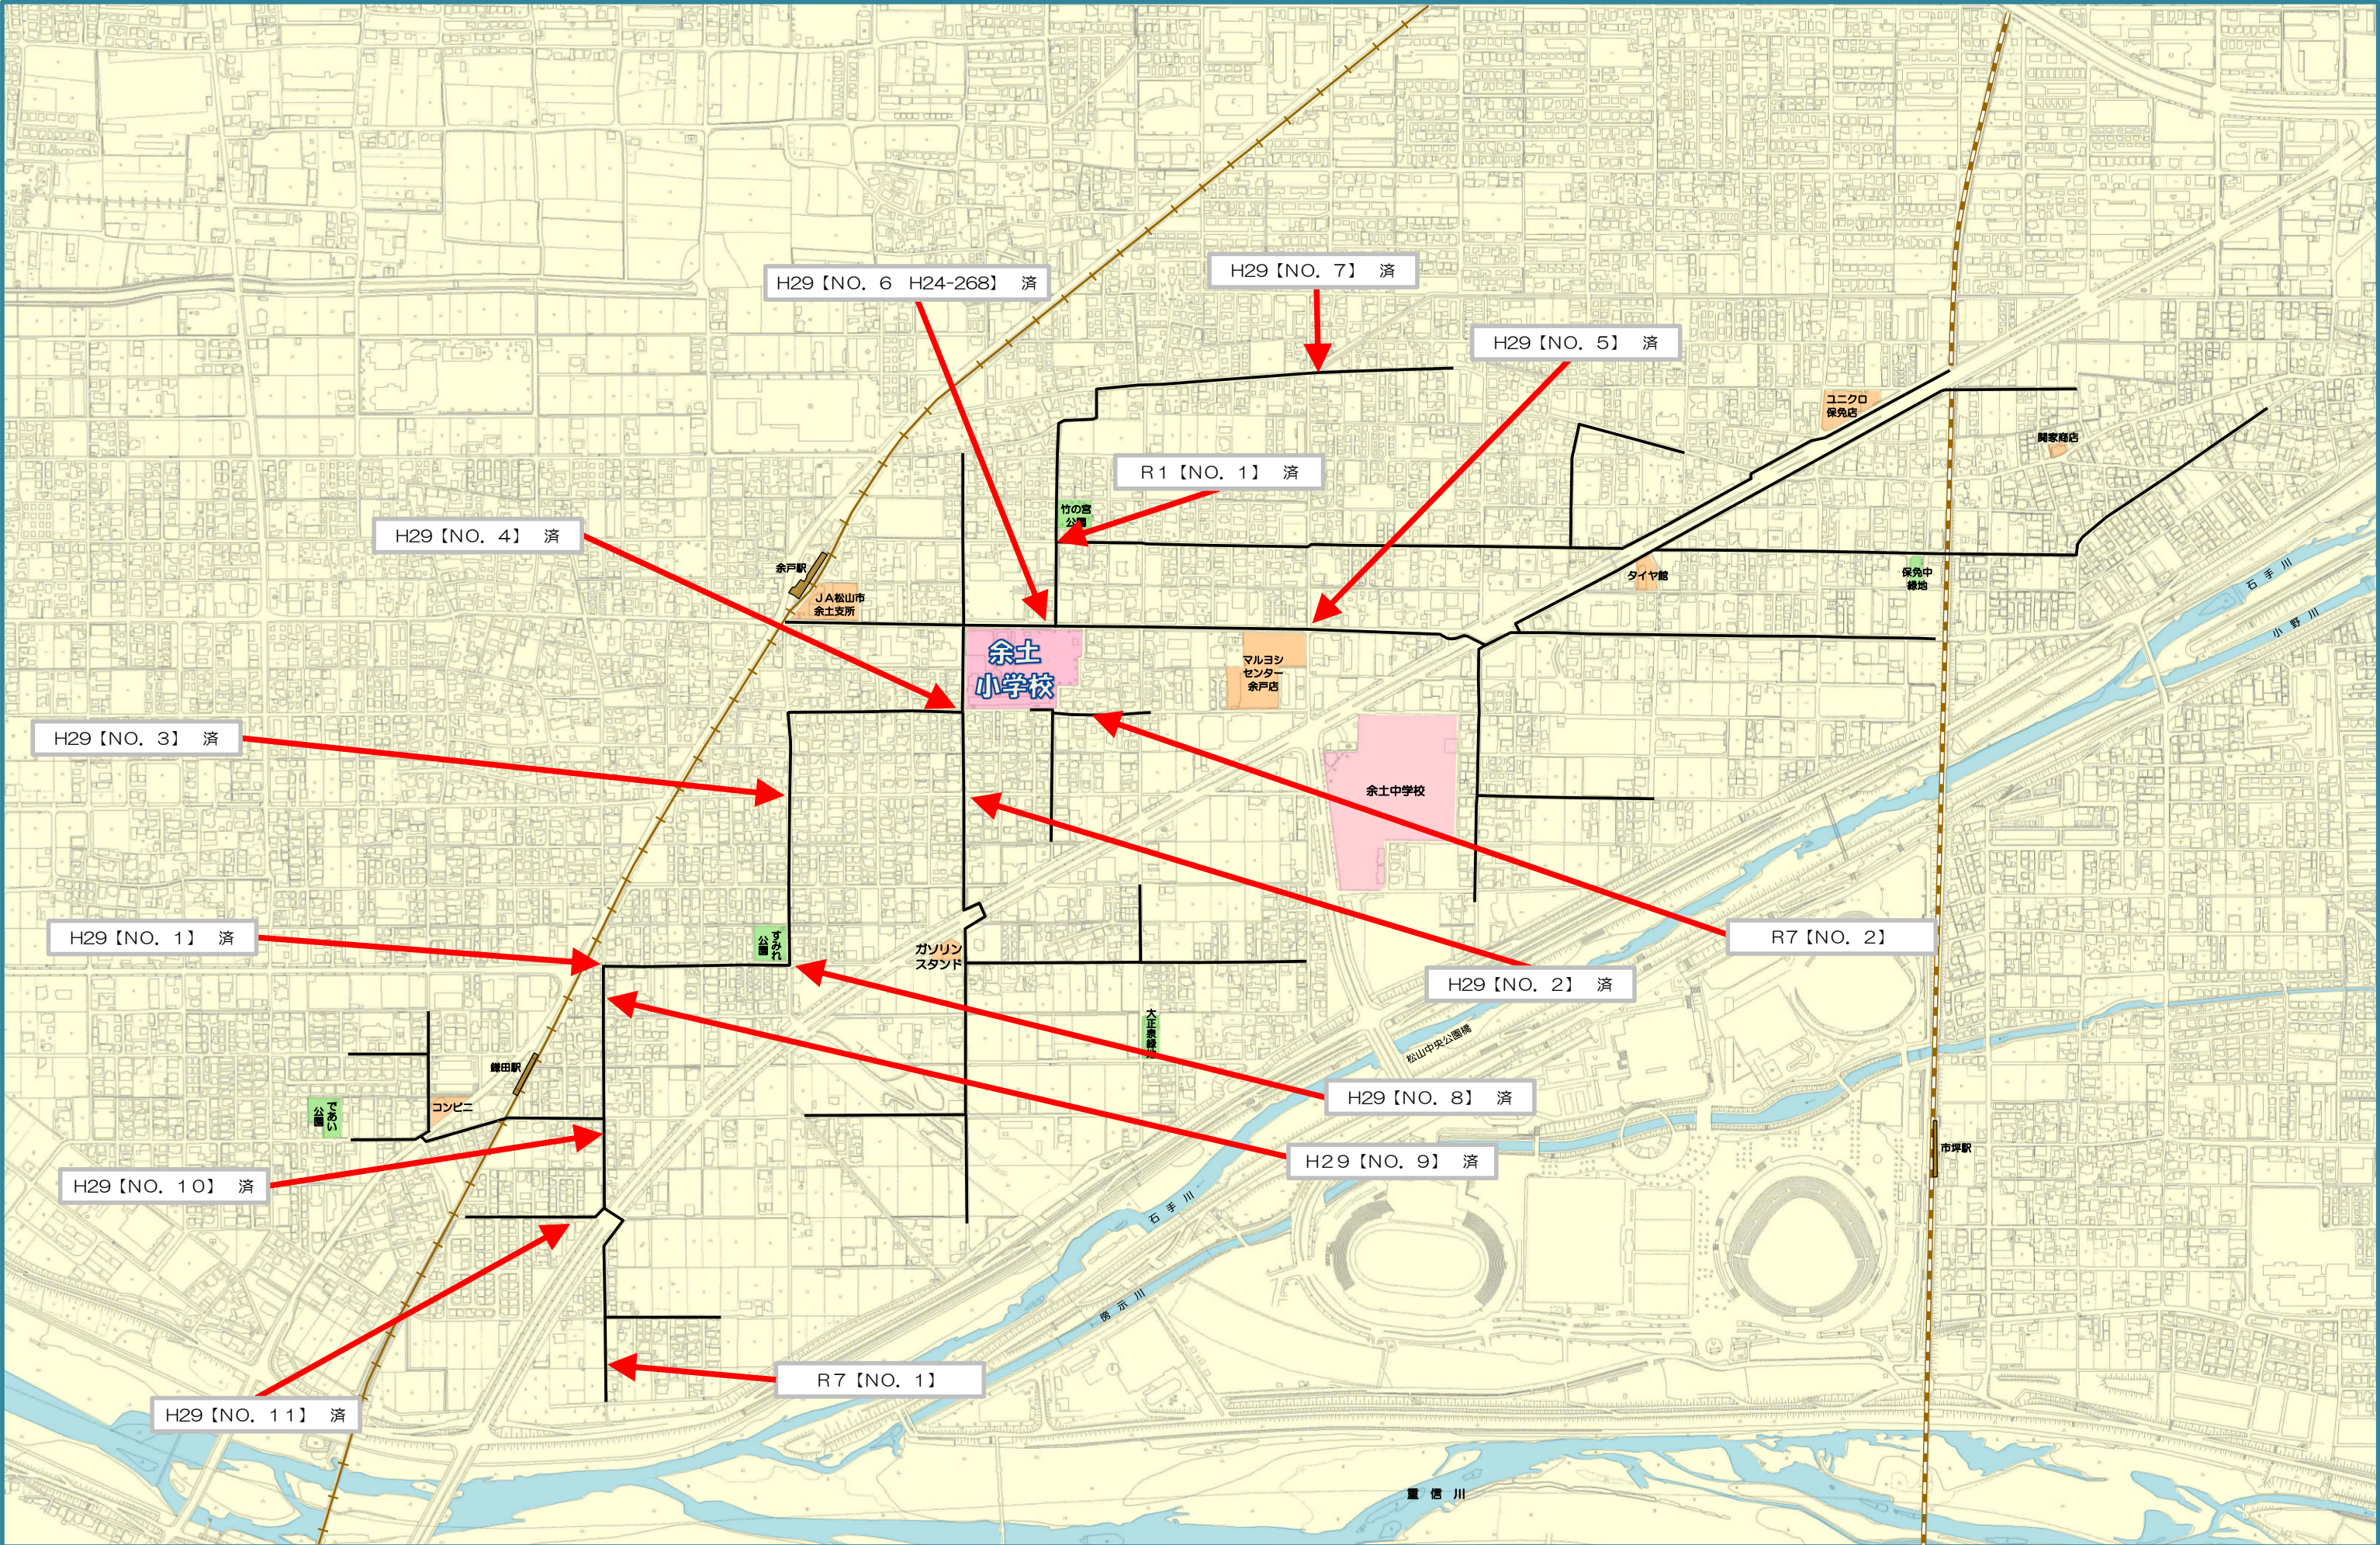
| <div>H29【NO. 1】 済</div> <div></div> <div><p>（状況）<br/>外環状線道路の副道と県道との交差点で、横断歩道を渡る際、歩行者用信号が青の時に県道でたまっていた車が通ることがあり、また、横断歩道の西側の道路を横断するときに、北からの車がよく通るため注意が必要です。</p><p>（対策）<br/>歩行者用信号が青の時に車が進入しないよう、信号のサイクルを変更し、一時停止を設置しました。</p></div> | <div>H29【NO. 2】 済</div> <div></div> <div><p>（状況）<br/>東西方向の車の交通量が多く、道路を横断する際に、危険です。</p><p>（対策）<br/>横断歩道の設置、停止線を引き直しました。</p></div> | <div>H29【NO. 3】 済</div> <div></div> <div><p>（状況）<br/>東西方向の車の交通量が多く、水路もあり危険です。</p><p>（対策）<br/>外側線と減速マークを設置しました。</p></div> | <div>H29【NO. 4】 済</div> <div></div> <div><p>（状況）<br/>見通しの悪い交差点で、道幅も狭いため危険です。</p><p>（対策）<br/>外側線を設置しました。</p></div> | <div>H29【NO. 5】 済</div> <div></div> <div><p>（状況）<br/>横断歩道が薄くなっています。</p><p>（対策）<br/>横断歩道と中央線を引き直しました。</p></div> | <div>H29【NO. 6 H24-268】 済</div> <div></div> <div><p>（状況）<br/>横断歩道はあるが、信号がなく交通量が多いため、危険です。</p><p>（対策）<br/>外側線を引き直し、西側にある信号機の横断時間を延長しました。</p></div> | <div>H29【NO. 7】 済</div> <div></div> <div><p>（状況）<br/>車がスピードを出して通行するため、危険です。</p><p>（対策）<br/>横断旗を設置し、カーブミラーを交換しました。減速マークを設置しました。</p></div> | <div>H29【NO. 8】 済</div> <div></div> <div><p>（状況）<br/>外環状線へ入れなかった車が流れ込み、交通量が増加している箇所です。</p><p>（対策）<br/>カーブミラーの角度を調整し、外側線と交差点マークを設置しました。</p></div> |

| <div>H29【NO. 9】 済</div> <div></div> <div><p>（状況）<br/>外環状線の副道からの抜け道や副道への進入交差点で、既設道路への通行も非常に多い箇所です。</p><p>（対策）<br/>外側線・通学路標識を設置しました。</p></div> | <div>H29【NO. 10】 済</div> <div></div> <div><p>（状況）<br/>道幅の狭い道路で、通行するときに危険です。</p><p>（対策）<br/>外側線を設置しました。</p></div> | <div>H29【NO. 11】 済</div> <div></div> <div><p>（状況）<br/>道幅が狭い道路で、外側線が薄くなっています。</p><p>（対策）<br/>外側線を引き直しました。</p></div> | <div>R1【NO. 1】 済</div> <div></div> <div><p>（状況）<br/>車同士の出会いがしらの事故が多いです。</p><p>（対策）<br/>一時停止、ドット線を設置し、外側線の直線部分を狭窄しカーブ部分は膨らみを持たせて引き直しました。</p></div> | <div>R7【NO. 1】</div> <div></div> <div><p>（状況）<br/>道幅が狭く注意が必要です。</p><p>（対策）<br/>道路を拡幅する予定です。<br/>※令和9年度完成予定。</p></div> | <div>R7【NO. 2】</div> <div></div> <div><p>（状況）<br/>道幅が狭く注意が必要です。</p><p>（対策）<br/>道路を拡幅する予定です。<br/>※令和10年度頃完成予定</p></div> |
