第7章 包括外部監査の結果と意見（道路施設（大型構造物）－トンネル・大型カルバート・横断歩道橋及び歩道橋・門型標識）

1. 松山市が管理する道路施設（大型構造物）の概要

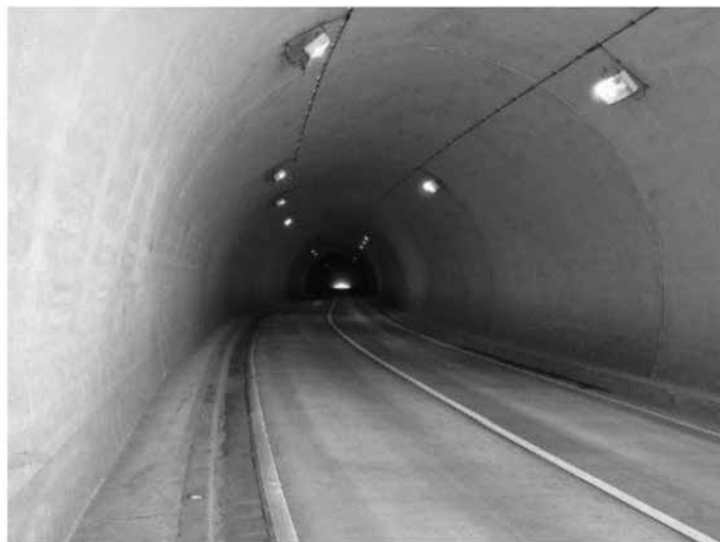
(1) 大友山トンネルの管理区分の明確化

大友山トンネルは、一連の構造物であるが管理区分がトンネル内部で松山市と伊予郡砥部町と異なるため、双方の管理者での維持管理計画の共有化も効率的な維持管理手法となりうる。完成年次が2013年と比較的新しく、健全度の低下していない期間でこの方針を模索することが望ましい。また、トンネル施設では、施工方法、トンネル構造の分類により劣化速度や変状の発現も異なる可能性が高い。このため、点検結果のデータ蓄積により、維持管理上の顕著な特徴が判明した場合、点検手法や長寿命化修繕計画での劣化予測等にフィードバックされることが望ましいと考える。

令和3年11月に愛媛県と共同で実施された「(主)松山空港線 道路トンネル定期点検業務委託(防災安全)」事業実施時に、本件トンネルについてトンネル反対側の伊予郡砥部町と維持管理計画の共有を図ることを担当課にて確認を行っている。

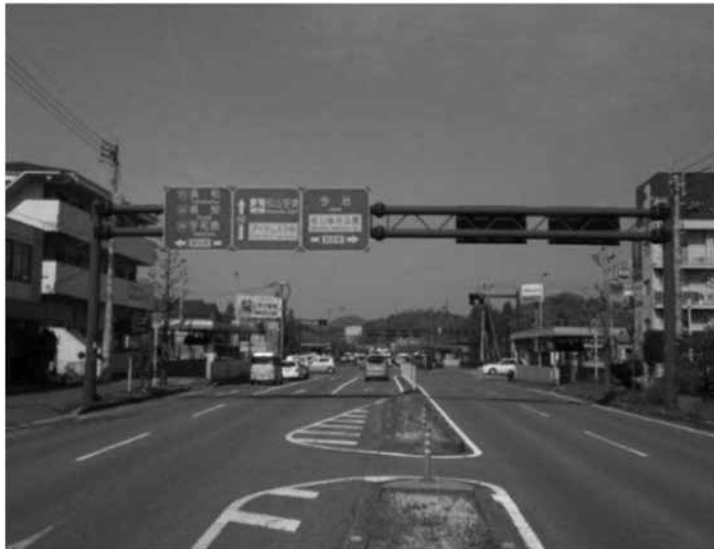
(2) 門型標識柱の新たな補修・補強工法について

門型標識柱は鋼製構造物である。鋼製構造物の劣化はかなり特殊なものが多く、さらに今回使用した劣化予測も実際には「塗装・メッキ」などの耐用年数を準用している感が否めない。また、部材によって劣化の機構が異なり、その影響も異なるため、今後は部材による劣化診断や長寿命化修繕計画も提案される可能性が高い。

支柱部分の地際部分の劣化が進みやすく影響も大きいため補修・補強工法も新たな工法が提案されてきている。劣化診断や評価のみならず、このような補修技術の開発にもより留意を払う必要があると考える。

本章 8.3 (3) 現地往査に記載の意見「(意見) 門型標識に発生している腐食に対する早期措置の必要性」に記載した今後の定期点検時等に本件留意事項への対応が予定されている。

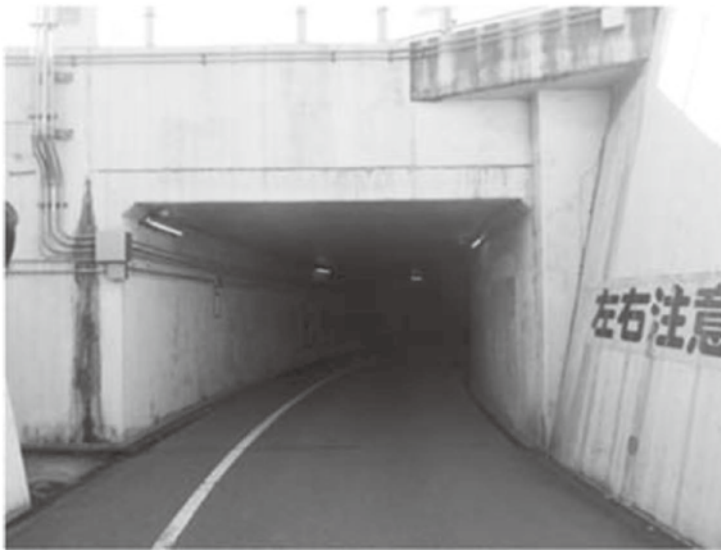
空港地下道は、供用開始年次が昭和46年（1971年）で、平成5年（1993年）に補強工事が実施されている。延長も長く補強された部分も全線ではないため、今後点検結果により劣化度、構造から、現在の点検ブロック数23をグループ分類するなどの手法を用いることが望ましいと考えられる。

しかしながら、現在松山市は本地下道のグループ分類化を実施していない。

グループ化により、全線418mを一義的に取り扱うのではなく、長寿命化修繕計画上の区分を行い、効率的で維持コストの平準化を図れるよう今後のメンテナンスサイクルの確立を目指すべきであるとする。

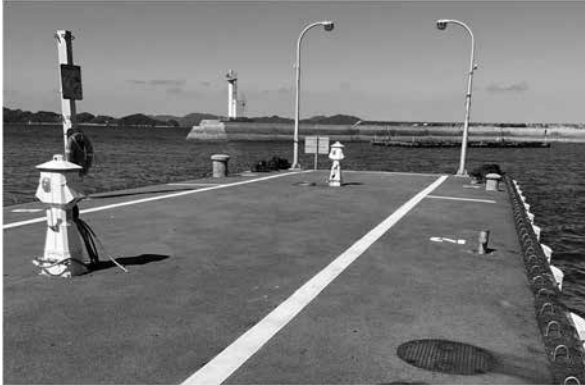
ビジターバース（係留施設）

「堀江港」はかつて呉市との民営フェリーが就航していたが、現在は「まつやま・ほりえ海の駅『うみてらす』」が設置されており、かつての港湾施設は、給水・給電施設を備えたビジターバース（係留施設）として活用されている。

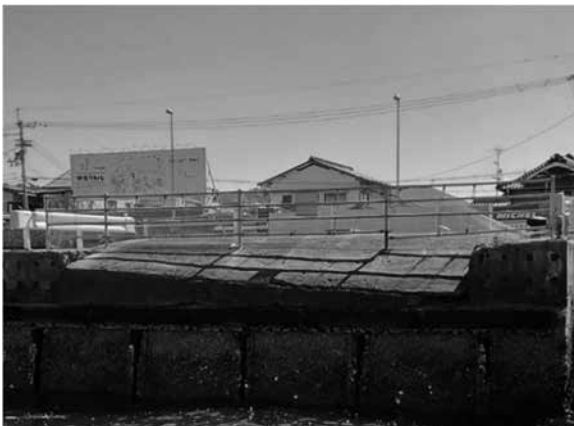
安全のため一部立入禁止区域を設定
