第3章 松山城跡の樹木

第1節 江戸時代から現代までの樹木の様相

第2節 現在の樹木等の状況

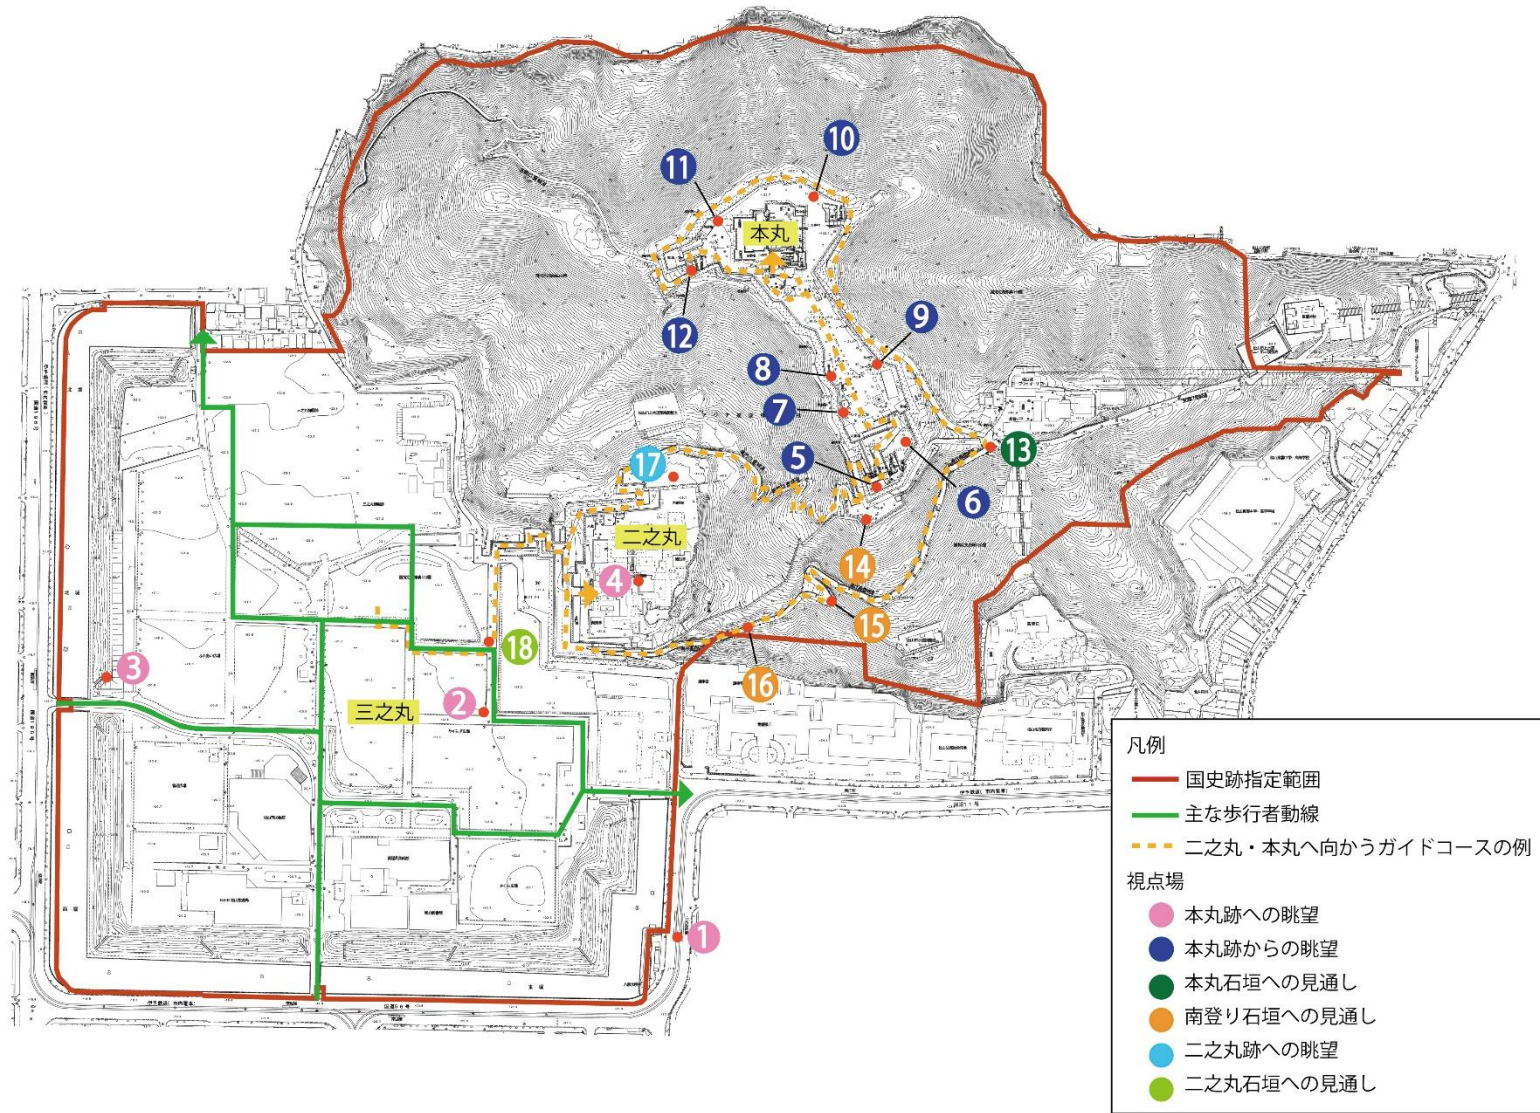
図 3-57 視点場位置図

調査結果は表 3-13 に示すとおりである。多く視点場において、樹木によって歴史的景観である城への眺望や石垣への見通しが遮られている状況が確認された。

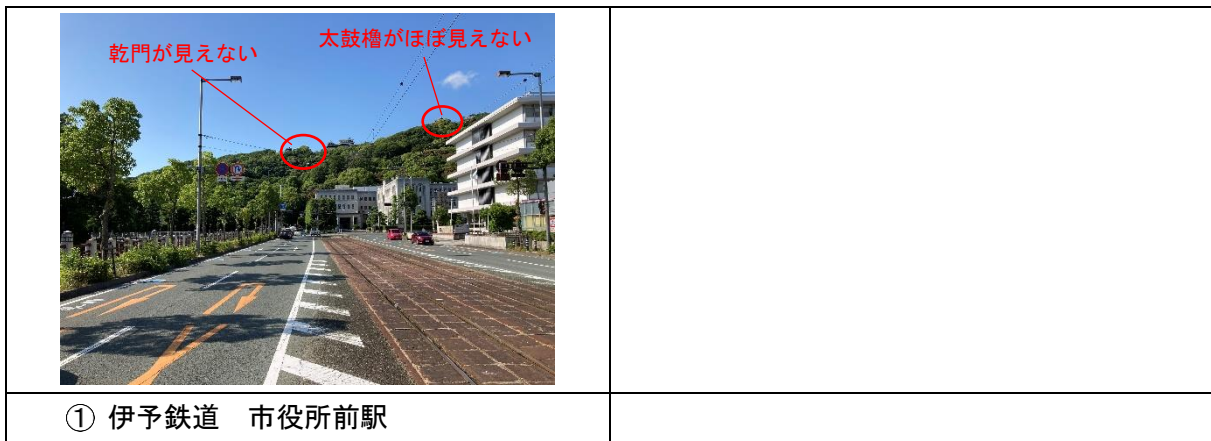
図 3-58 城外から本丸跡への眺望

視点場種別	視点場位置	視点場の設定理由	樹木の影響
本丸跡への眺望 (図 3-58・59)	①伊予鉄道市役所前駅	讃岐街道(金毘羅街道)から見える「天守の威容」と「二之丸の堅牢さ」を知るため。	乾門が見えない。太鼓櫓がほぼ見えない。
	②内堀跡南西側	三之丸跡から見える「二之丸(御殿)と登り石垣の堅牢さ」を知るため。	二之丸背後の石垣と南登り石垣が見えない。
	③西土塁	西土塁の馬見処から見える「城の規模と縄張りの巧みさ」を知るため。	乾門と乾櫓が見えない。
	④二之丸史跡庭園	二之丸御殿から見た、「城の規模と縄張りの高低差」を知るため。	乾門と乾櫓、尾谷(郭)が見えない。
本丸跡からの眺望 (図 3-60)	⑤筒井門南側	城下町南西の領域及び大洲街道との位置関係を知るため。	なし。
	⑥隠門東続櫓東側	城下町南東の領域及び土佐街道との位置関係を知るため。	なし。
	⑦太鼓櫓北側	三津街道や三津港との位置関係を知るため。	なし。
	⑧馬具櫓南側	松前城や伊予灘との位置関係を知るため。	なし。
	⑨売店北側	湯築城や道後温泉との位置関係を知るため。	湯築城跡が見えない。
	⑩伯爵久松定謨頌徳碑西側	松平定行霊廟や松山神社(東照宮)との位置関係を知るため。	霊廟や神社どころか城下町が見えない。
	⑪野原櫓東側	城下町北の領域及び今治街道や堀江湾との位置関係を知るため。	堀江湾の東部が見えない。
	⑫乾門前	城下町西の領域を知るため。	城下町が見えない。
本丸跡石垣や登り石垣などへの見通し (図 3-61・62)	⑬東雲口登城道	「本丸高石垣の積石技術と精緻さ」を知るため。	本丸石垣の出隅(算木積)が見えない。
	⑭待合番所跡	「登り石垣の規模と堅牢さ」を知るため。	南登り石垣が見えない。
	⑮県庁裏登城道 1		なし。
	⑯県庁裏登城道 2		
二之丸跡への眺望 (図 3-63)	⑰二之丸北	「二之丸御殿の間取りや構造」を知るため。	二之丸御殿の一部しか見えない。
二之丸跡石垣への見通し (図 3-64)	⑱黒門跡正面	「大手口の堅牢さ」を知るため。	背後の石垣が見えない。
