《久枝小学校》

2018. 3. 31 現在

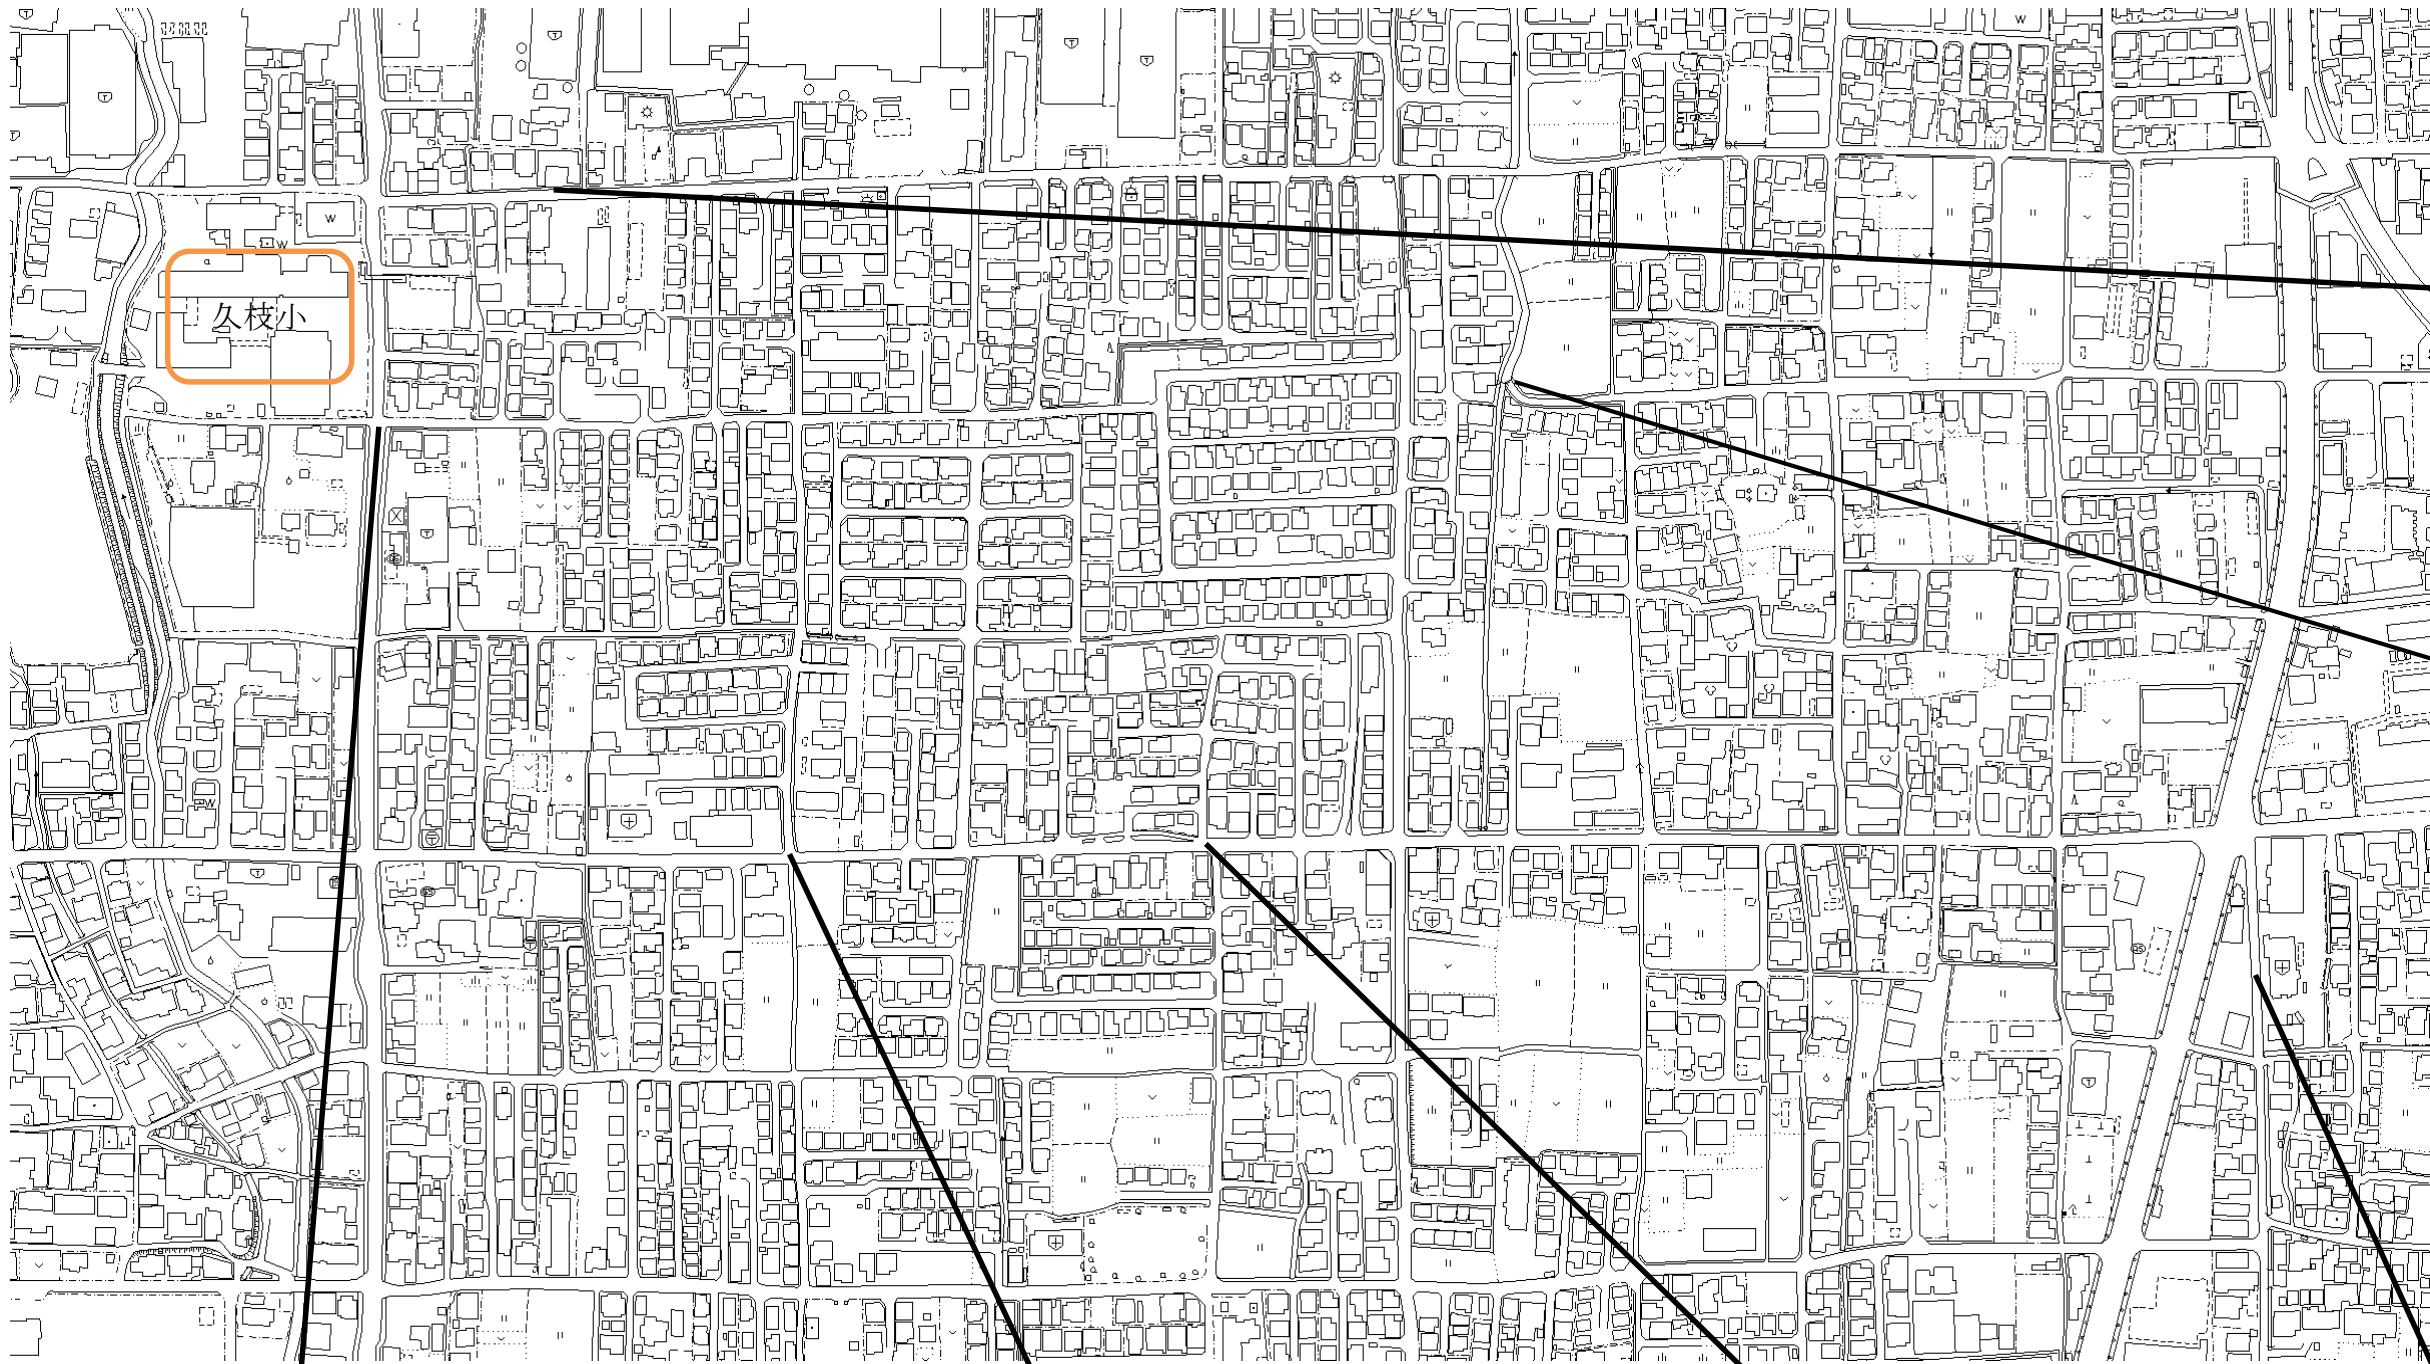
**【337番】**  
(状況) 車の交通が多い通学路です。児童が水路に転落する可能性があります。  
(対策) グリーンベルトを引き、水路にガードパイプを設置しました。

**【199番】**  
(状況) 途中から歩道がなくなり、離合する車の間を気を付けながら通学しています。  
(対策) 通学路の変更を検討しましたが、現状のほうが安全と判断し、児童に安全指導を行います。

**【198番】**  
(状況) 複雑な交差点で、スピードも速いうえ、一方通行を逆走する車もあります。  
(対策) 路側帯を広くする白線を塗り直しました。

**【298番】**  
(状況) 歩行者や自転車の横断が多い場所です。  
(対策) グリーンベルトを引きました。

**【297番】**  
(状況) 横断歩道が消えかけています。  
(対策) 横断歩道を塗り直しました。

**【41番】**  
(状況) 通勤時の抜け道となっていてスピードを出して走る車が多い道です。  
(対策) 路肩の白線を塗り直しました。横断歩道を設置しました。
