通学路合同点検対策箇所図（興居島小学校）

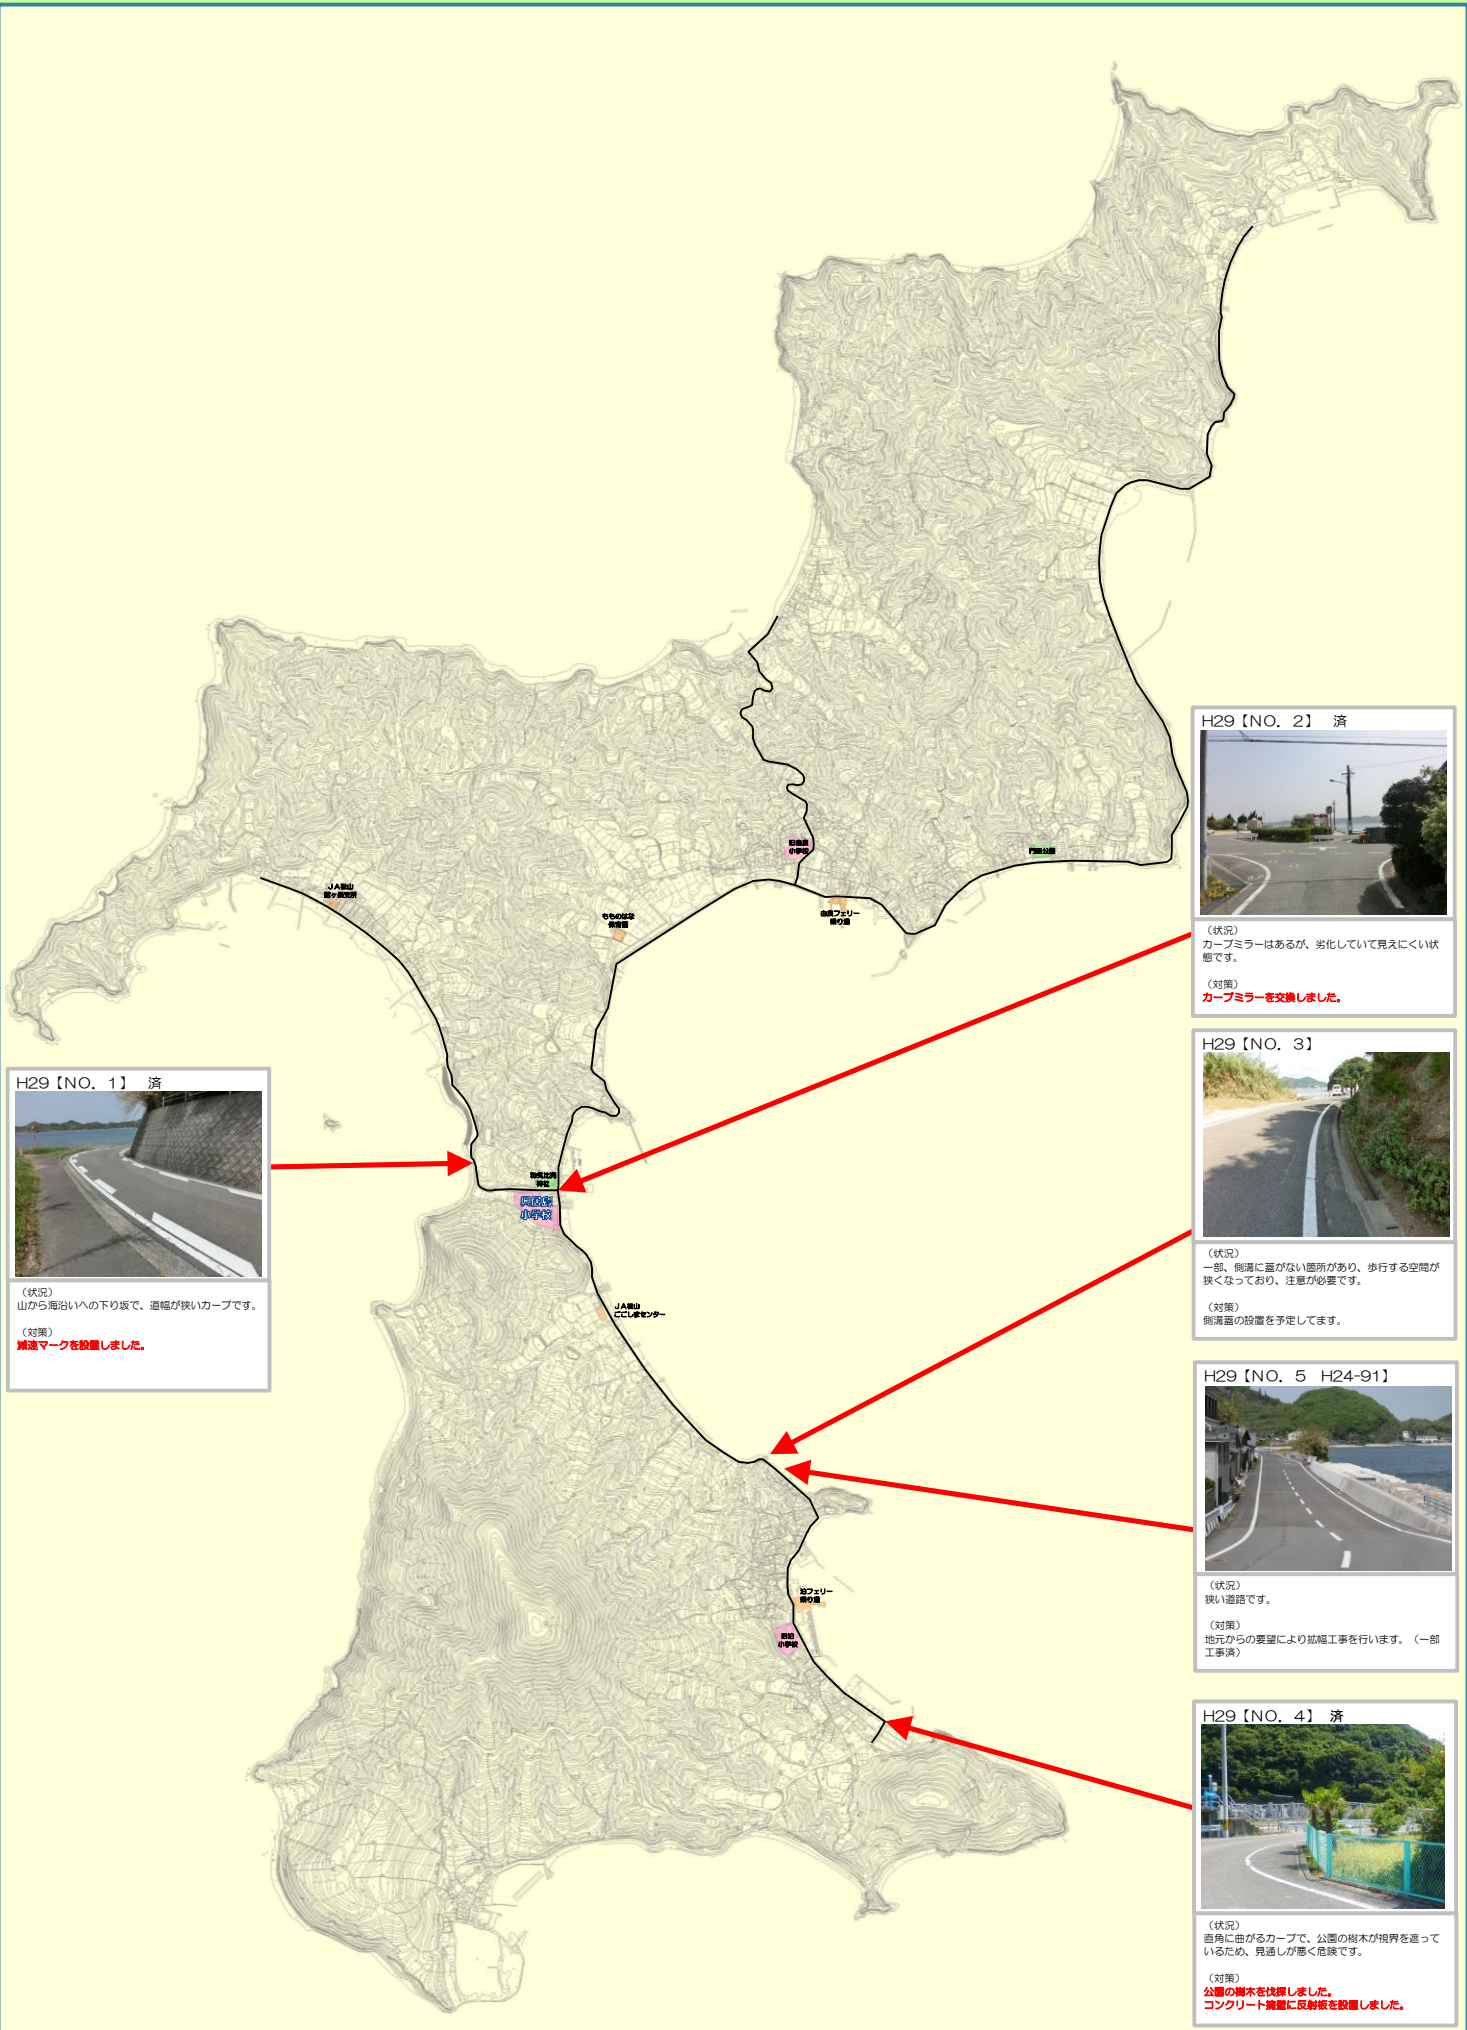
(状況)
山から海沿いへの下り坂で、道幅が狭いカーブです。

(対策)
減速マークを設置しました。

(状況)
カーブミラーはあるが、劣化していて見えにくい状態です。

(対策)
カーブミラーを交換しました。

(状況)
一部、側溝に蓋がない箇所があり、歩行する空間が狭くなっており、注意が必要です。

(対策)
側溝蓋の設置を予定しています。

(状況)
狭い道路です。

(対策)
地元からの要望により拡幅工事を行います。（一部工事済）

(状況)
直角に曲がるカーブで、公園の樹木が視界を遮っているため、見通しが悪く危険です。

(対策)
公園の樹木を伐採しました。コンクリート擁壁に反射板を設置しました。
