通学路合同点検対策箇所図（正岡小学校）

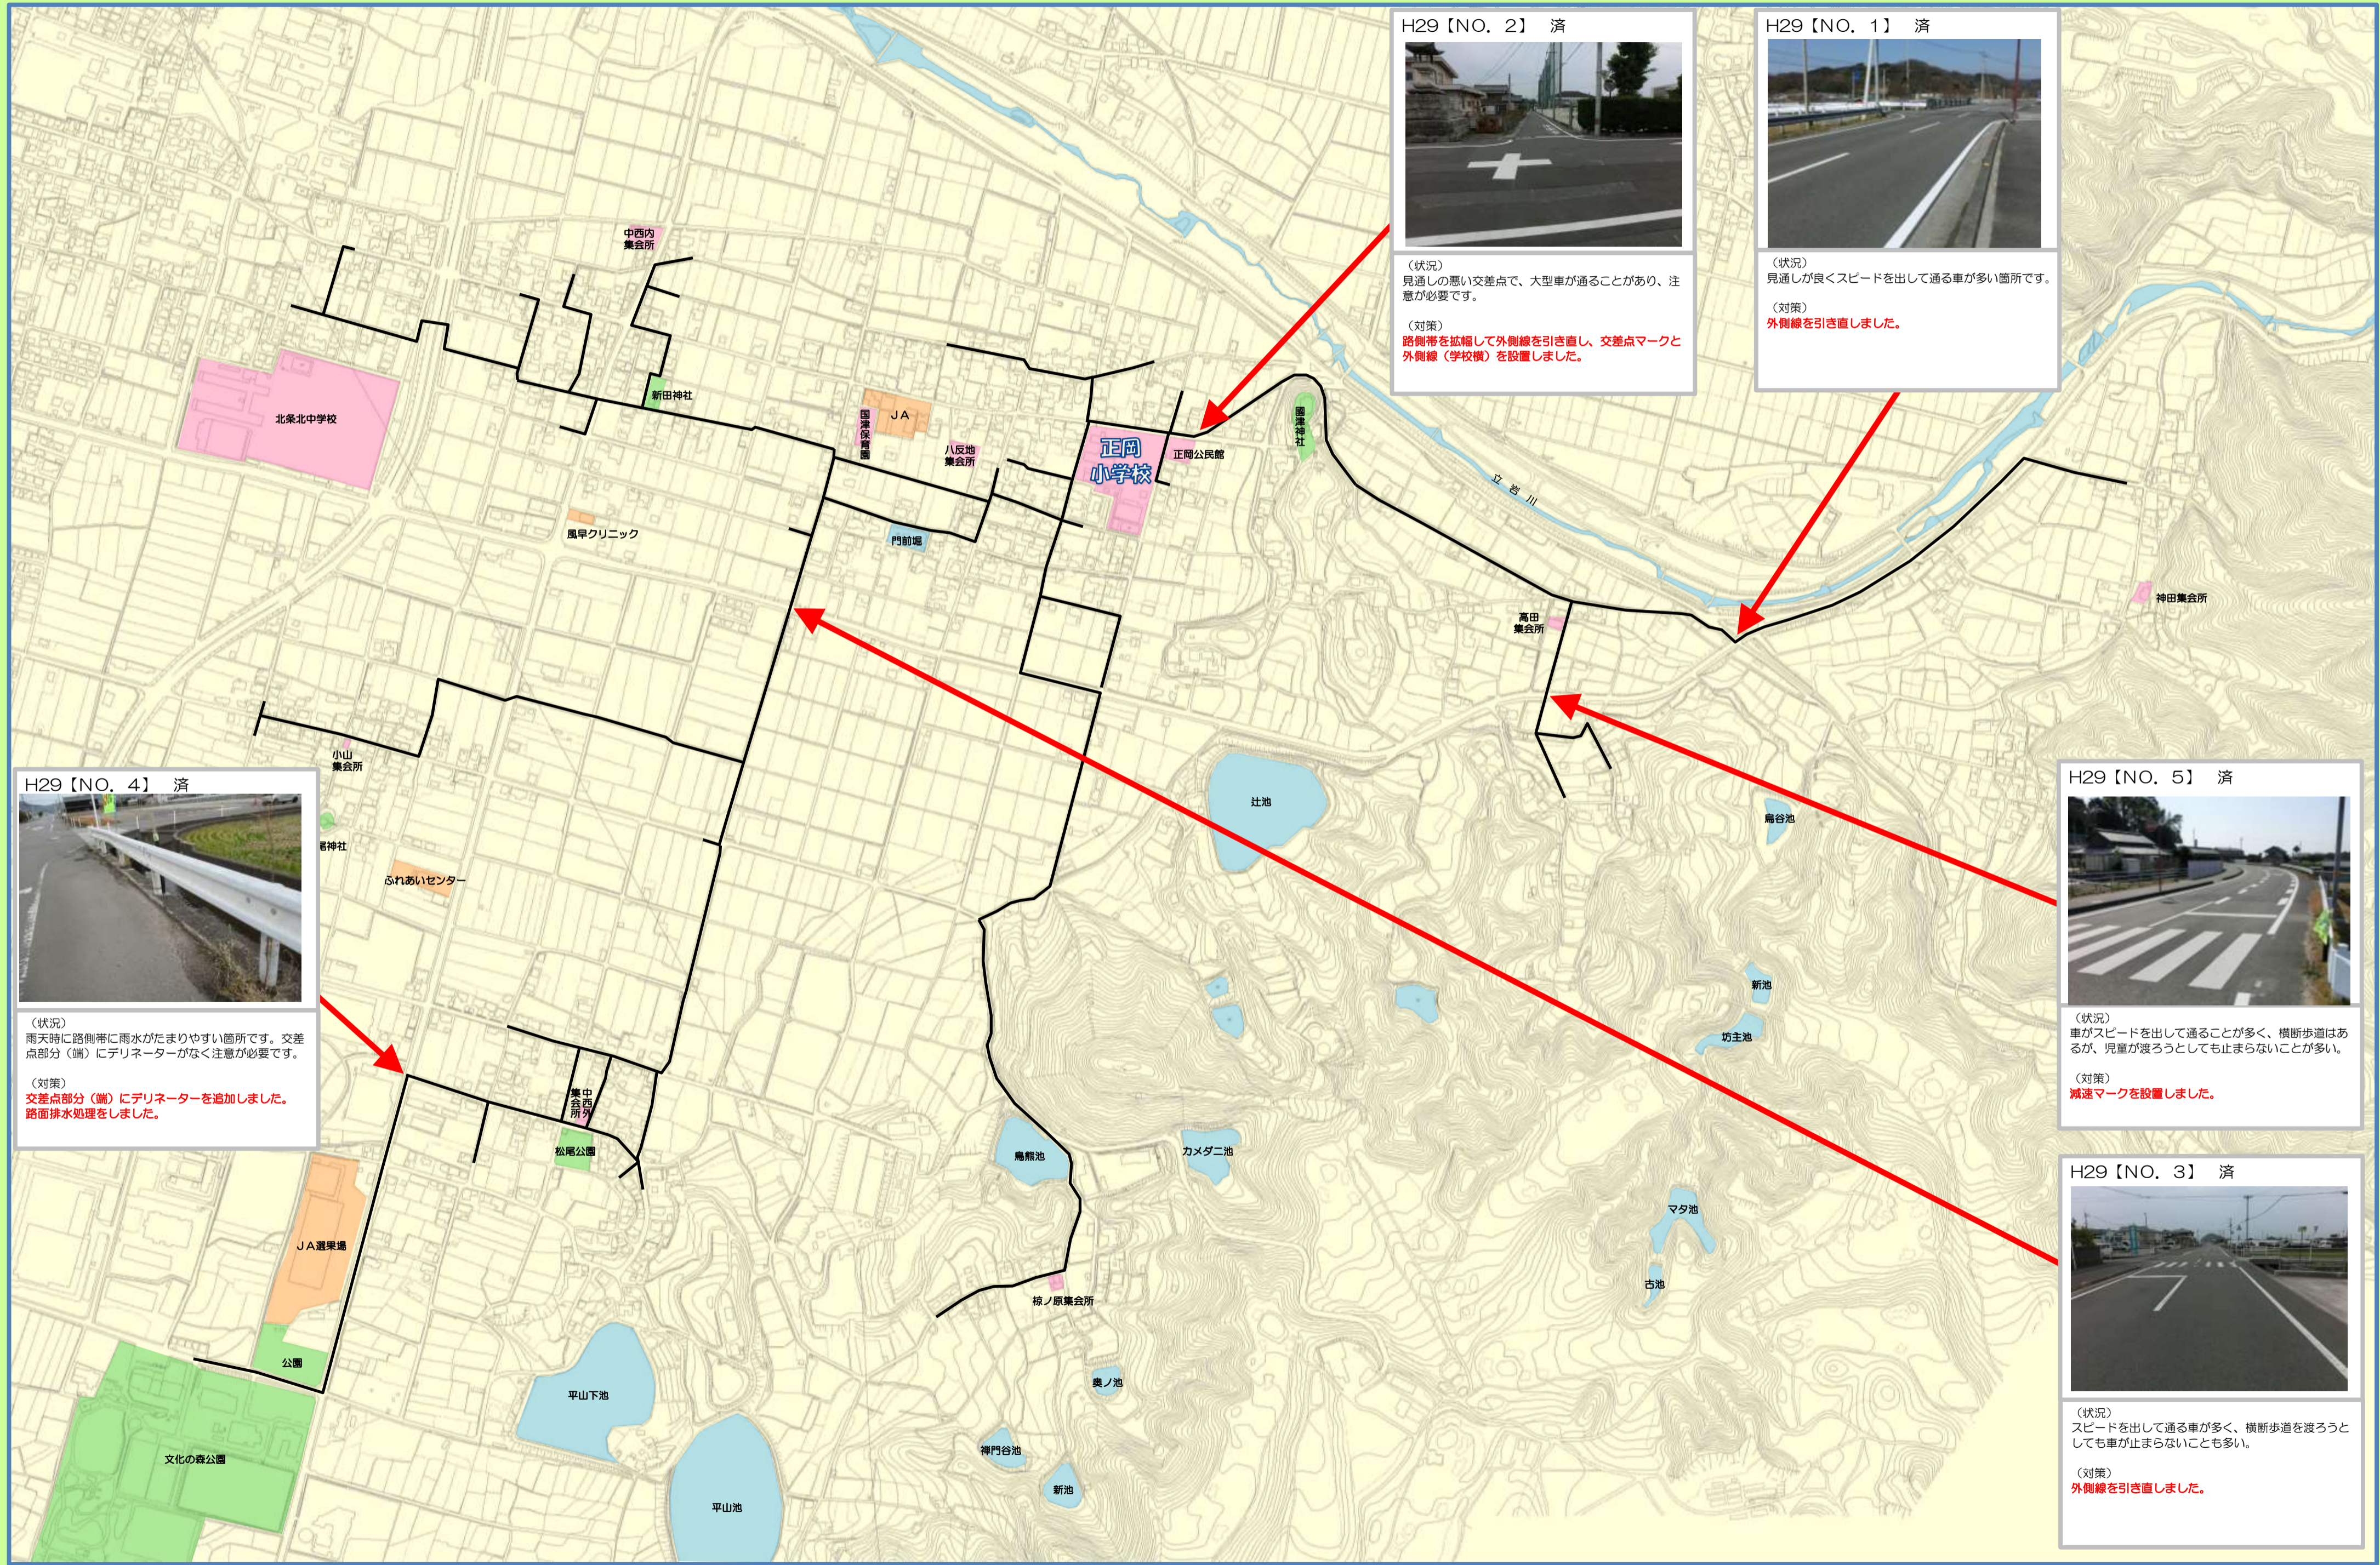
(状況)
見通しの悪い交差点で、大型車が通ることがあり、注意が必要です。

(対策)
路側帯を拡幅して外側線を引き直し、交差点マークと外側線（学校横）を設置しました。

(状況)
見通しが良くスピードを出して通る車が多い箇所です。

(対策)
外側線を引き直しました。

(状況)
雨天時に路側帯に雨水がたまりやすい箇所です。交差点部分（端）にデリネーターがご注意ください。

(対策)
交差点部分（端）にデリネーターを追加しました。路面排水処理をしました。

(状況)
車がスピードを出して通ることが多く、横断歩道はあるが、児童が渡るうとしても止まらないことが多い。

(対策)
減速マークを設置しました。

(状況)
スピードを出して通る車が多く、横断歩道を渡るうとしても車が止まらないことも多い。
