《湯築小学校》

2018. 3. 31 現在

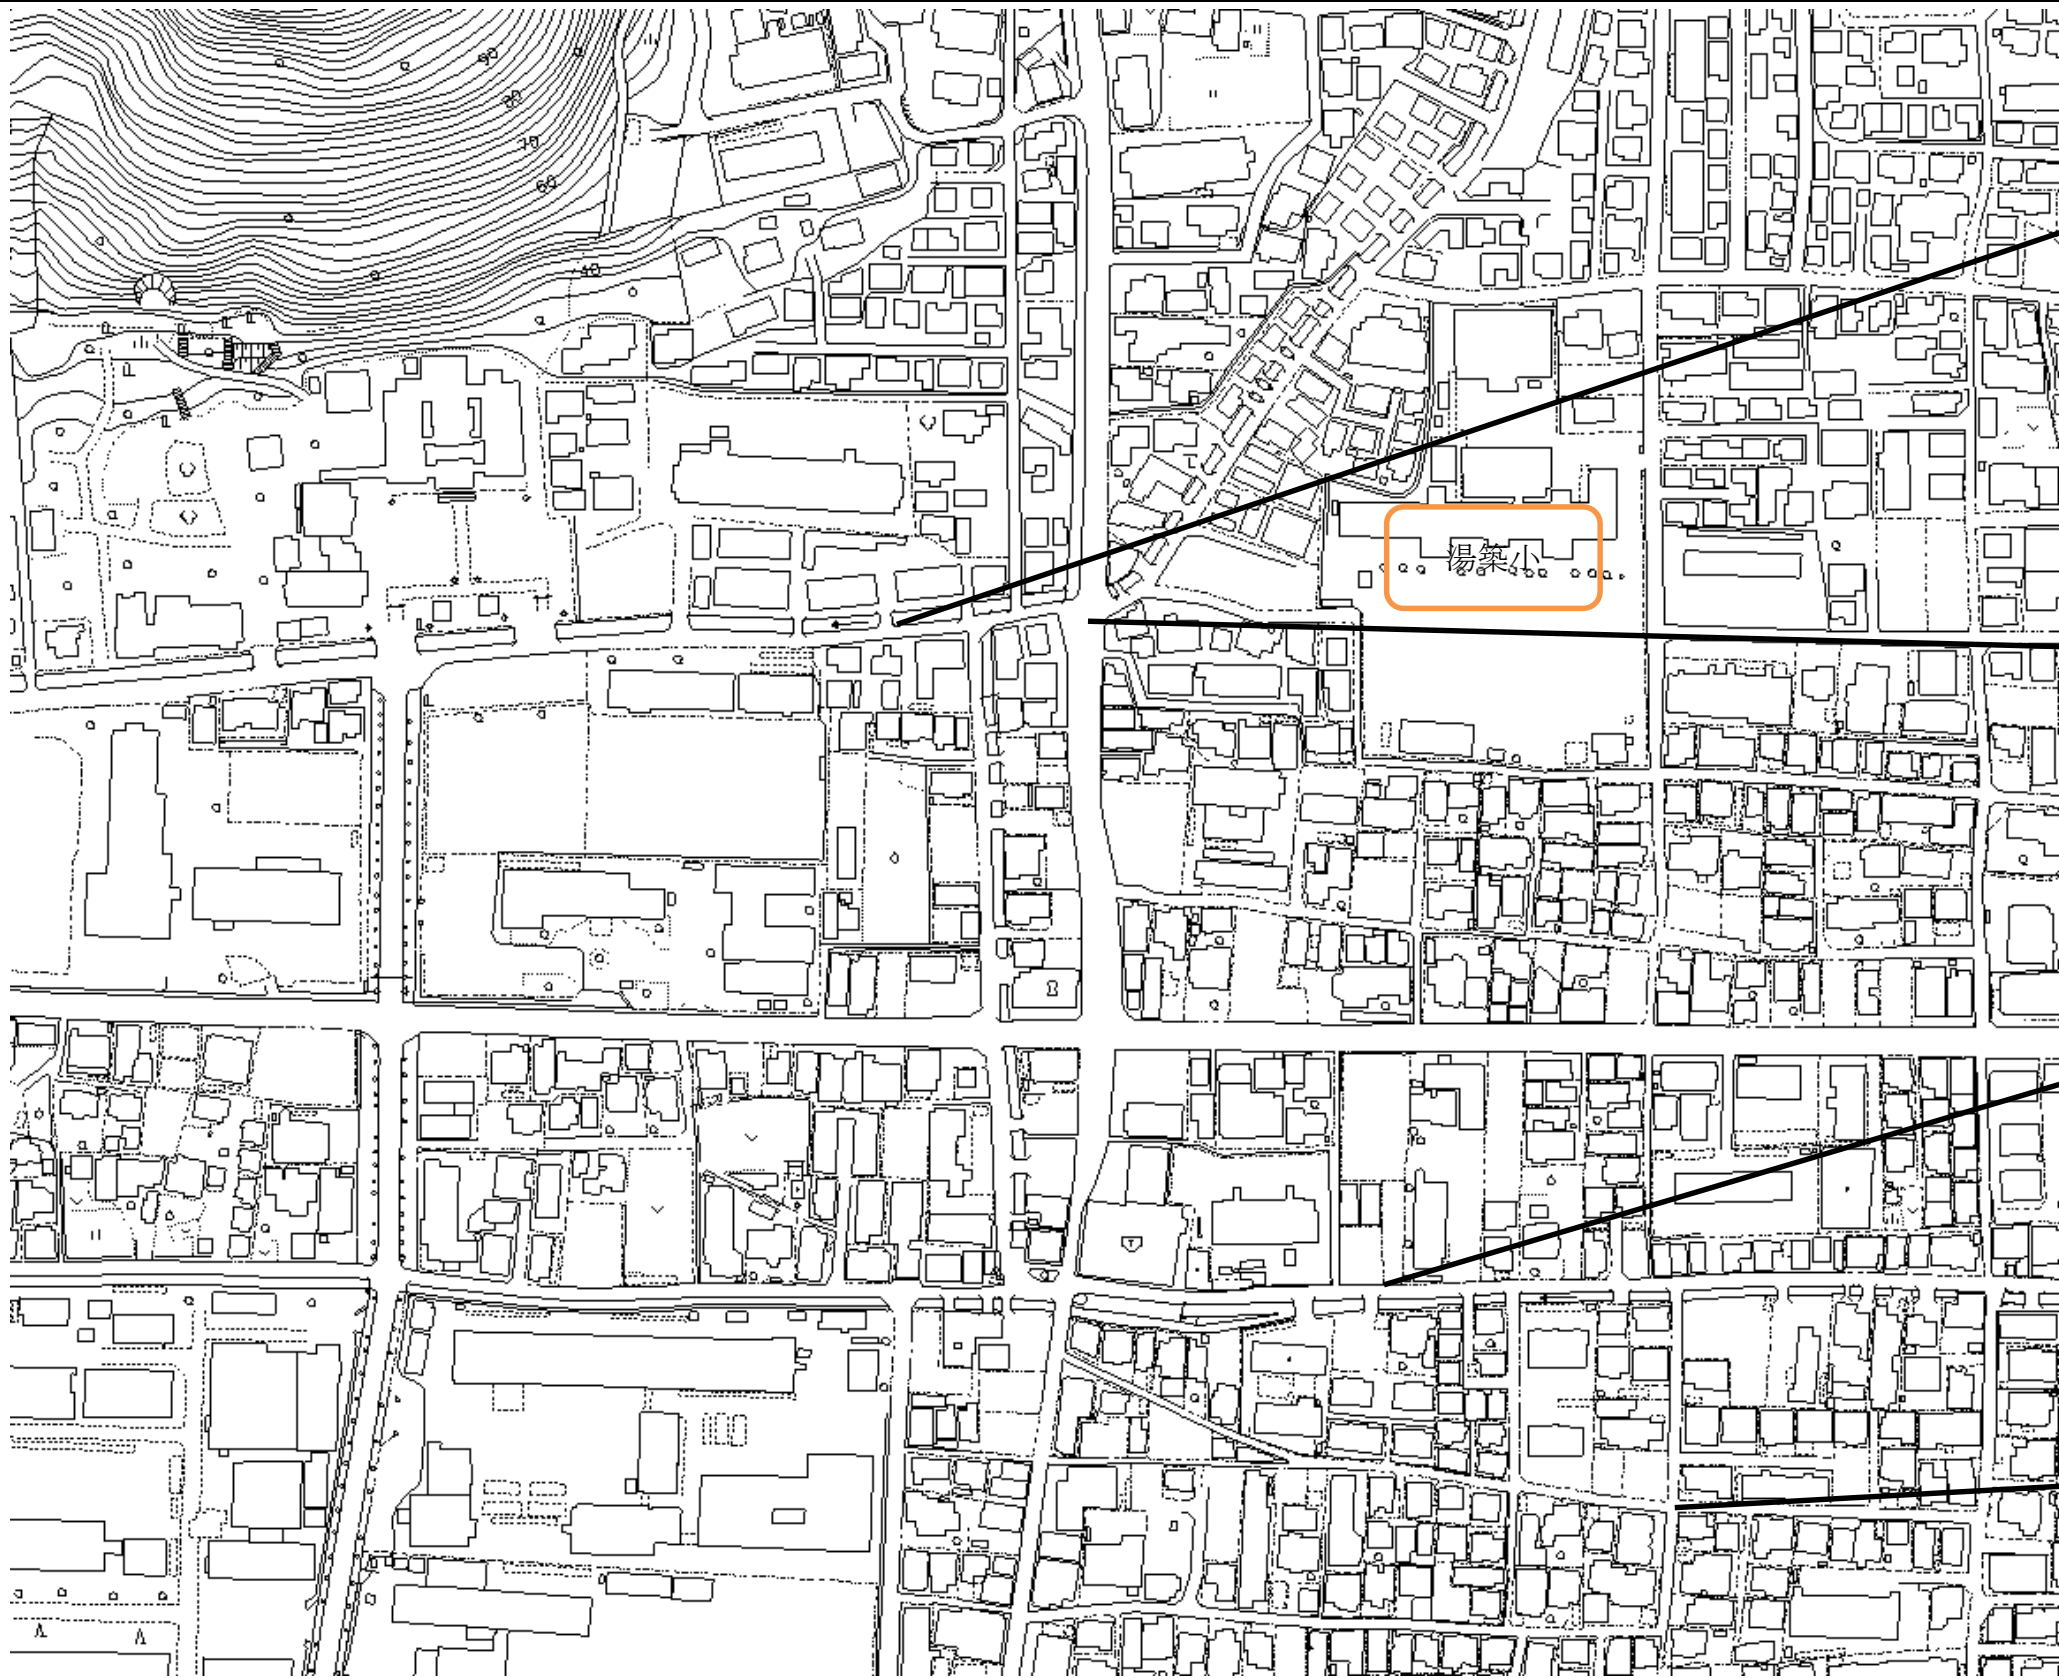
【86番】

(状況) 道幅が狭い上に抜け道として登校時間帯の交通量が大変多く、児童のすぐ近くを車が通りぬける場所です。

(対策) 通行規制をすることで検討しましたが、困難なため、グリーンベルトを引き、通学路としての視認性を高めました。

【87番】

(状況) 交通量が多い上にスピードを出して車が通り過ぎる交差点で信号がありません。

(対策) 押ボタン式の信号機を設置しました。

【237番】

(状況) 抜け道として通行する車が多いのに、道路が狭く歩道もないため危険な状況です。

(対策) 外側線を引き直し、交差点マークを設置する予定です。【H29 進捗管理】

【238番】

(状況) 見通しの悪い交差点です。

(対策) カーブミラーと交差点マークを設置しました。
