# 通学路合同点検対策箇所図（桑原小学校）

## H29年度

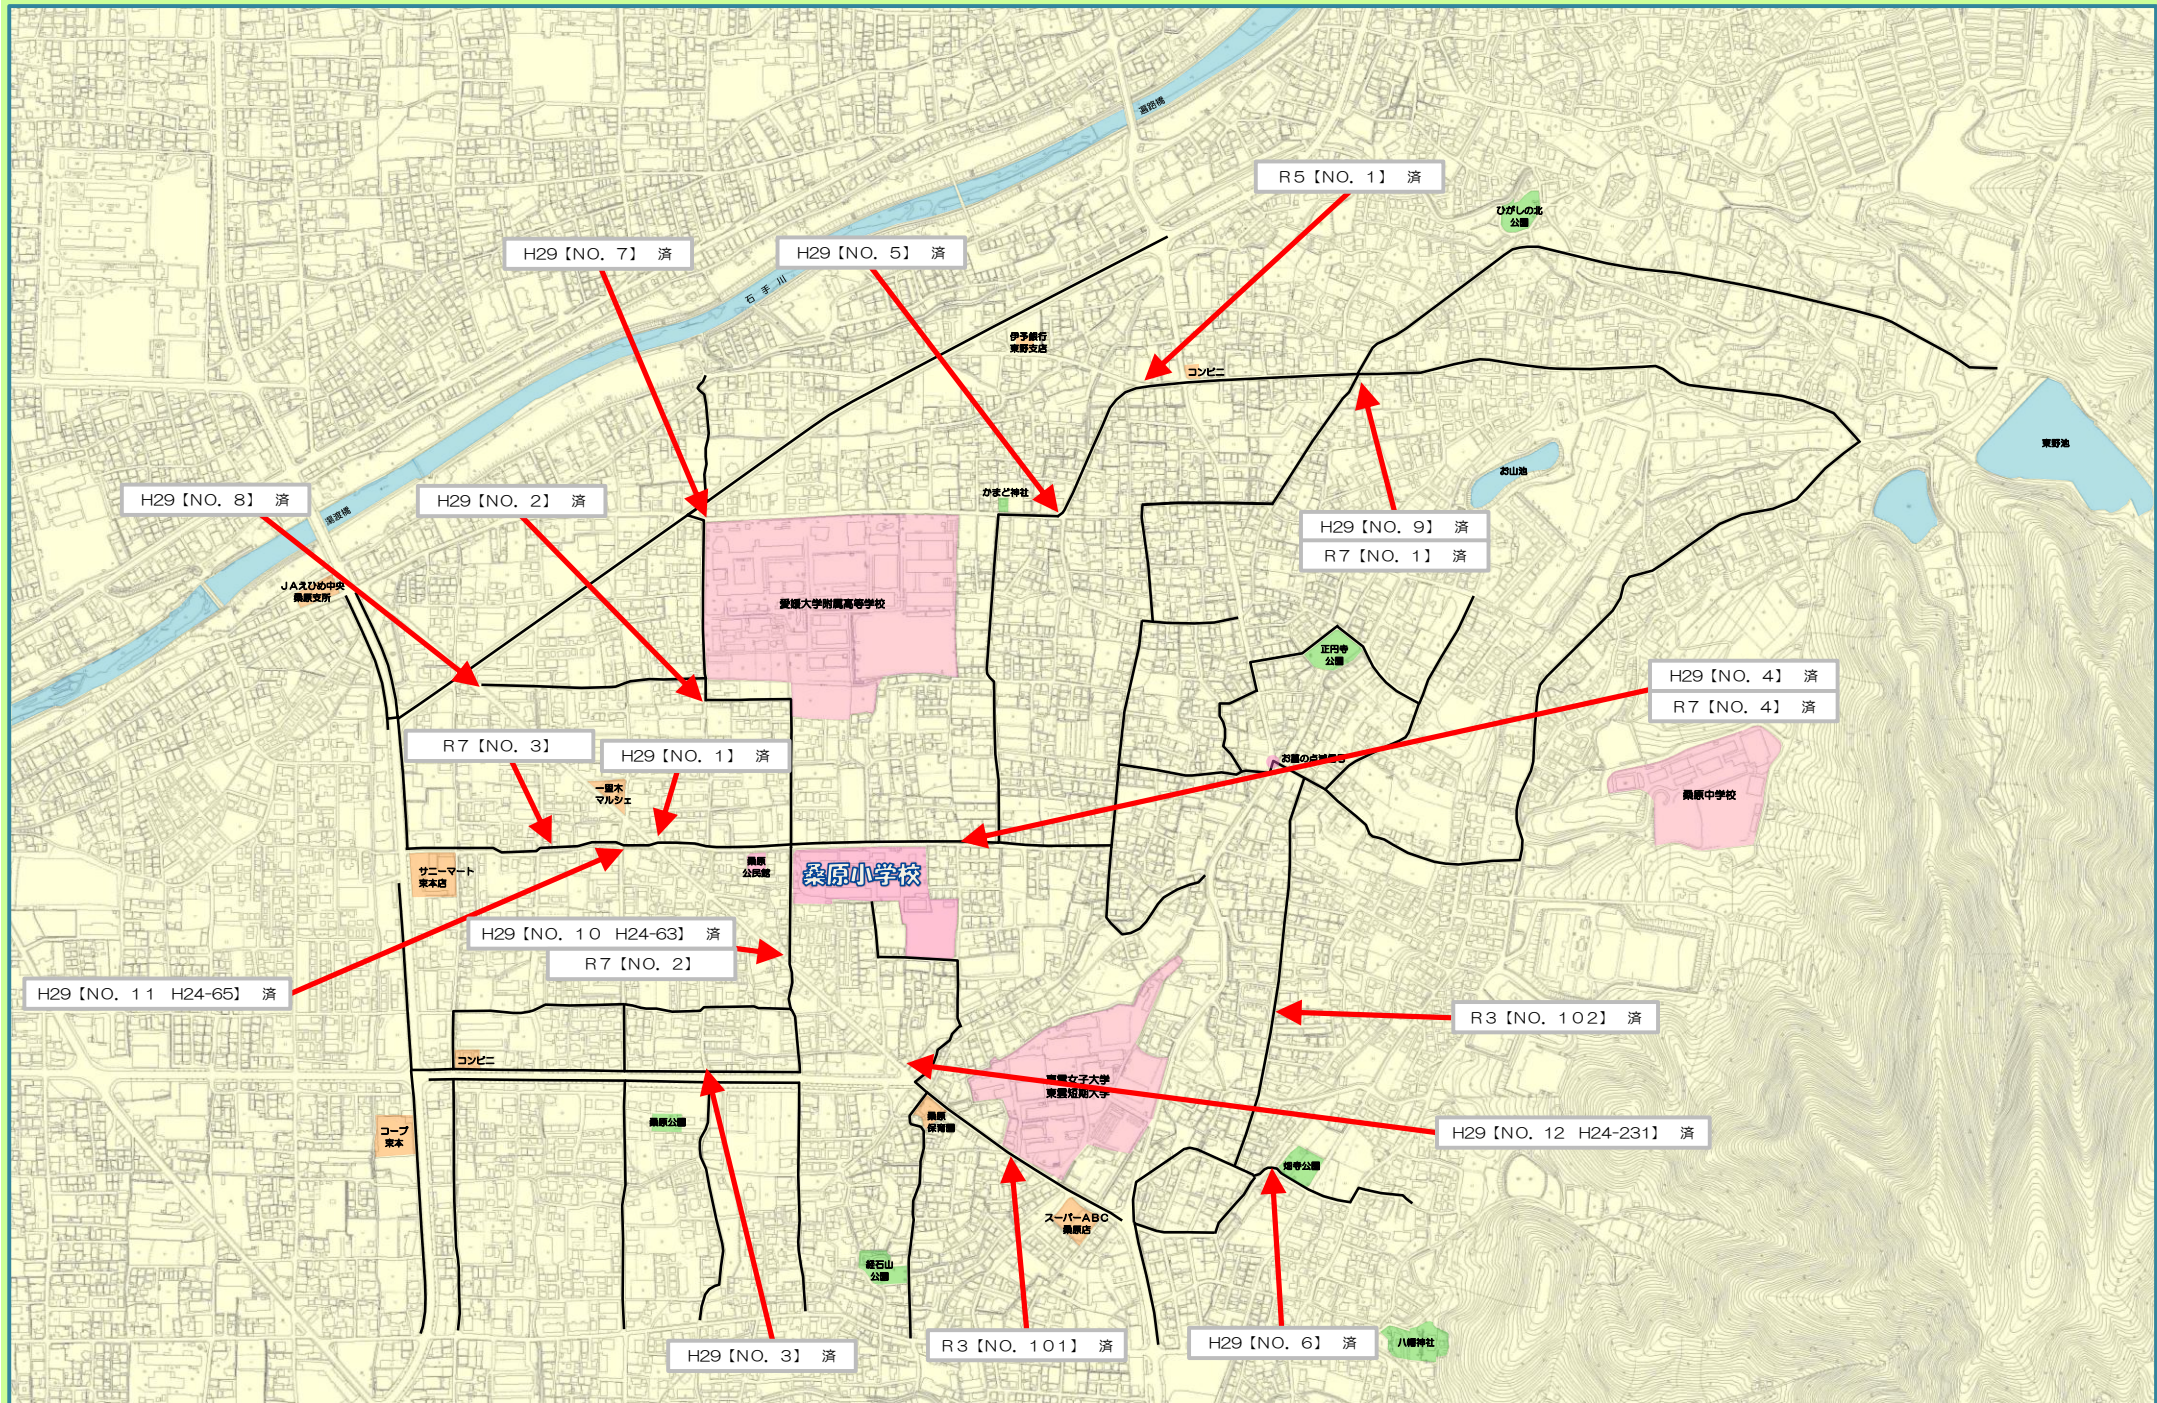
| <p>H29【NO. 1】 済</p> <p>〔状況〕<br/>横断歩道が狭くなっています。</p> <p>〔対策〕<br/>横断歩道を引き直しました。</p> | <p>H29【NO. 2】 済</p> <p>〔状況〕<br/>カーブミラーが設置されているが、劣化して見えにくくなっています。</p> <p>〔対策〕<br/>カーブミラーを交換しました。</p> | <p>H29【NO. 3】 済</p> <p>〔状況〕<br/>交通量の多い道路で、外側線が狭くなっています。</p> <p>〔対策〕<br/>外側線を引き直しました。</p> | <p>H29【NO. 4】 済</p> <p>〔状況〕<br/>多くの児童が通る道路であるが、道幅が狭いため危険です。</p> <p>〔対策〕<br/>グリーンベルトと交差点マークを設置しました。<br/>横断歩道予告マークを設置しました。</p> | <p>H29【NO. 5】 済</p> <p>〔状況〕<br/>四交路の交差点で、横断時に注意が必要です。また、外側線等も狭くなっています。</p> <p>〔対策〕<br/>外側線の引き直しと、ドット線・セブラを設置しました。<br/>停止線を引き直しました。</p> | <p>H29【NO. 6】 済</p> <p>〔状況〕<br/>道幅が狭く、また、水路があり転落する危険があります。</p> <p>〔対策〕<br/>外側線とデリネーターを設置しました。</p> | <p>H29【NO. 7】 済</p> <p>〔状況〕<br/>見通しの悪い交差点で、交通量も多い箇所です。</p> <p>〔対策〕<br/>交差点マーク・外側線・ドット線を引き直しました。</p> | <p>H29【NO. 8】 済</p> <p>〔状況〕<br/>交通量が多い道路で、歩行時に注意が必要です。</p> <p>〔対策〕<br/>外側線を引き直しました。</p> |

| <p>H29【NO. 9】 済</p> <p>〔状況〕<br/>見通しの悪い交差点で、交通量も多い。</p> <p>〔対策〕<br/>外側線を引き直し、カーブミラーを調整し、ドット線と止まれ標識を設置しました。</p> | <p>H29【NO. 10 H24-63】 済</p> <p>〔状況〕<br/>道幅の狭い道路で、信号待ちの際に待機する場所が狭いため危険です。</p> <p>〔対策〕<br/>横断歩道と外側線を引き直し、グリーンベルトを設置しました。</p> | <p>H29【NO. 11 H24-65】 済</p> <p>〔状況〕<br/>狭い道路をバイクが通るため危険です。</p> <p>〔対策〕<br/>バイクの進入を抑制するため、進入口にラバーポールを設置しました。</p> | <p>H29【NO. 12 H24-231】 済</p> <p>〔状況〕<br/>水路が暗渠になれば、児童が通学できます。</p> <p>〔対策〕<br/>道路と住宅の高低差が大きく暗渠は困難なため、現在の通学路を利用して通学します。</p> | <p>R3【NO. 101】 済</p> <p>〔状況〕<br/>歩道が無く道幅も狭いです。</p> <p>〔対策〕<br/>グリーンベルトを引き直しました。</p> | <p>R3【NO. 102】 済</p> <p>〔状況〕<br/>歩道が途切れ道幅が狭いです。</p> <p>〔対策〕<br/>外側線の設置と引き直しをしました。<br/>交差点マークを設置しました。</p> | <p>R5【NO. 1】 済</p> <p>〔状況〕<br/>交通量が多く、一時停止を守らない車両も見受けられ危険です。</p> <p>〔対策〕<br/>ドット線を設置しました。</p> | <p>R7【NO. 1】 済</p> <p>〔状況〕<br/>自転車と車の衝突事故が発生しました。</p> <p>〔対策〕<br/>交差点をカラー舗装しました。</p> |
