通学路合同点検対策箇所図 (伊台小学校)

H29年度

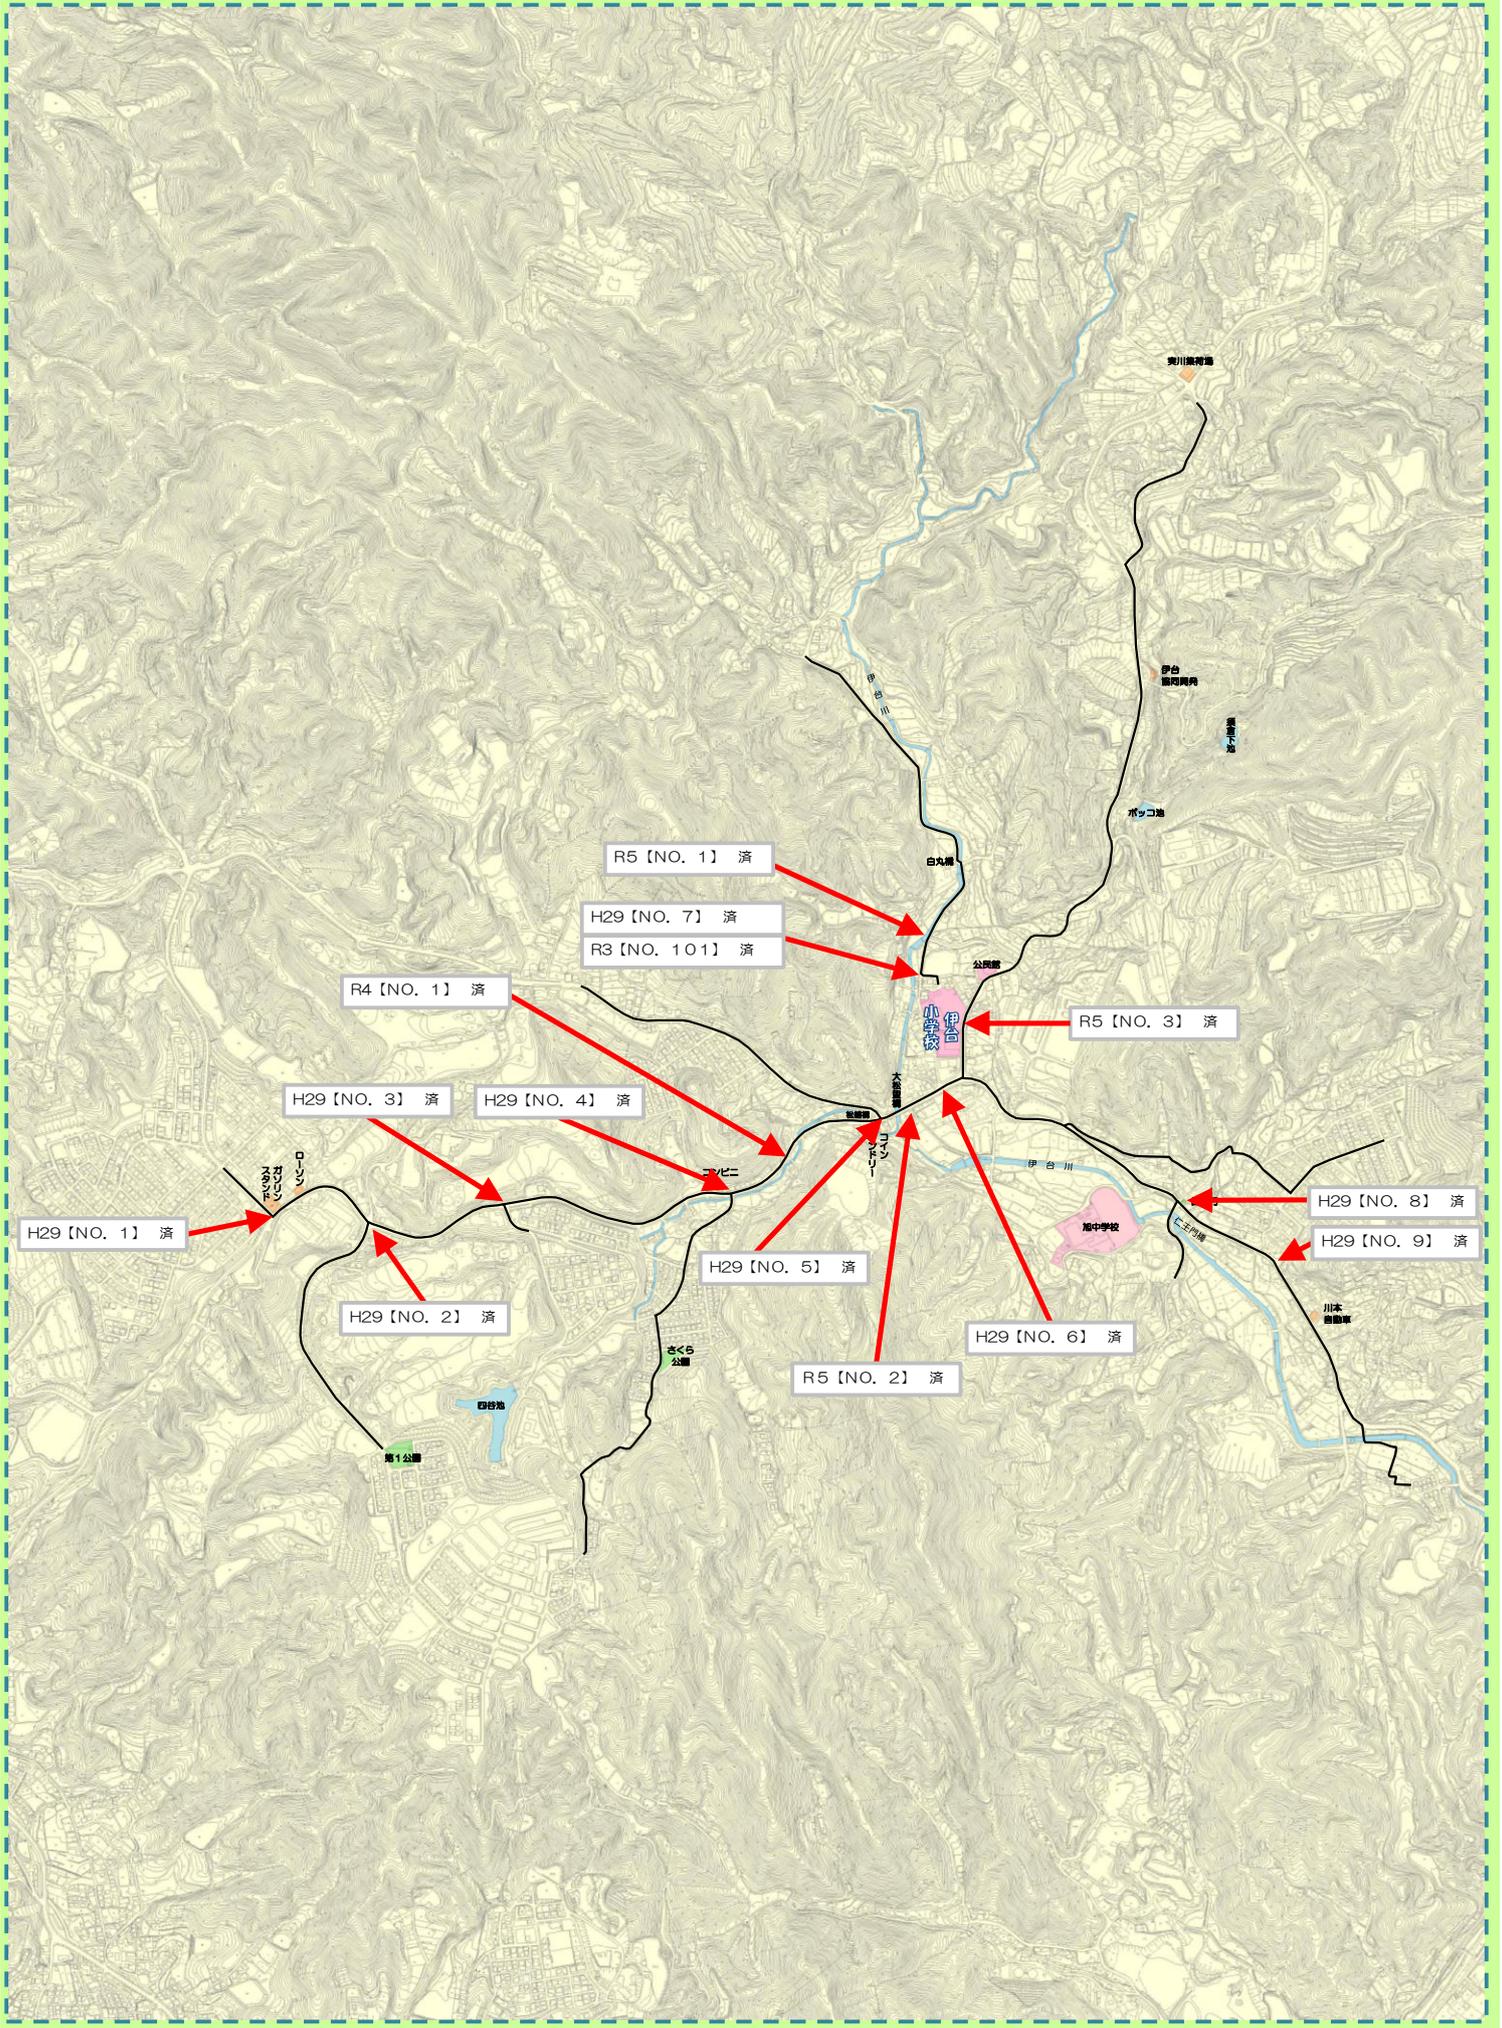
<p>(状況) 交通量の多い交差点で、横断歩道など薄くなっています。</p> <p>(対策) 外側線・横断歩道を引き直しました。</p>	<p>H29【NO. 2】 済</p>

<p>(状況) 交通量の多い道路で、外側線も薄くなっています。</p> <p>(対策) 外側線を引き直し、一時停止を設置しました。</p>	<p>H29【NO. 3】 済</p>

<p>(状況) 横断歩道や外側線が薄くなっています。</p> <p>(対策) 外側線・横断歩道を引き直し、一時停止を設置しました。</p>	<p>H29【NO. 4】 済</p>

<p>(状況) 横断歩道や外側線が薄くなっています。</p> <p>(対策) 外側線と横断歩道を引き直しました。</p>	<p>H29【NO. 5】 済</p>

<p>(状況) 信号がなく交通量が多いため危険です。</p> <p>(対策) 信号機を設置しました。</p>
--	---	---	---	--

<p>(状況) 交通量が多く、大型車の出入りが多い箇所です。</p> <p>(対策) 外側線を引き直しました。</p>	<p>H29【NO. 7】 済</p>

<p>(状況) 交差点を車がスピードを落とさずに通過することがあり、注意が必要です。</p> <p>(対策) 交差点マークを設置し、路側帯を拡張して外側線を引き直しました。</p>	<p>H29【NO. 8】 済</p>

<p>(状況) 点滅信号のある交差点。横断歩道が薄くなっています。</p> <p>(対策) 横断歩道を引き直しました。</p>	<p>H29【NO. 9】 済</p>

<p>(状況) 横断歩道はあるが、交通量が多く、横断する際に注意が必要です。</p> <p>(対策) 減速マークを設置し、中央線を破線から実線に変更して引き直しました。</p>	<p>R3【NO. 10-1】 済</p>

<p>(状況) トラックが多く、スピードを出す自動車もあり、危険です。</p> <p>(対策) ドット線を設置しました。30キロ規制の標識を設置しました。</p>
---	--	---	---	---
