通学路合同点検対策箇所図（北久米小学校）

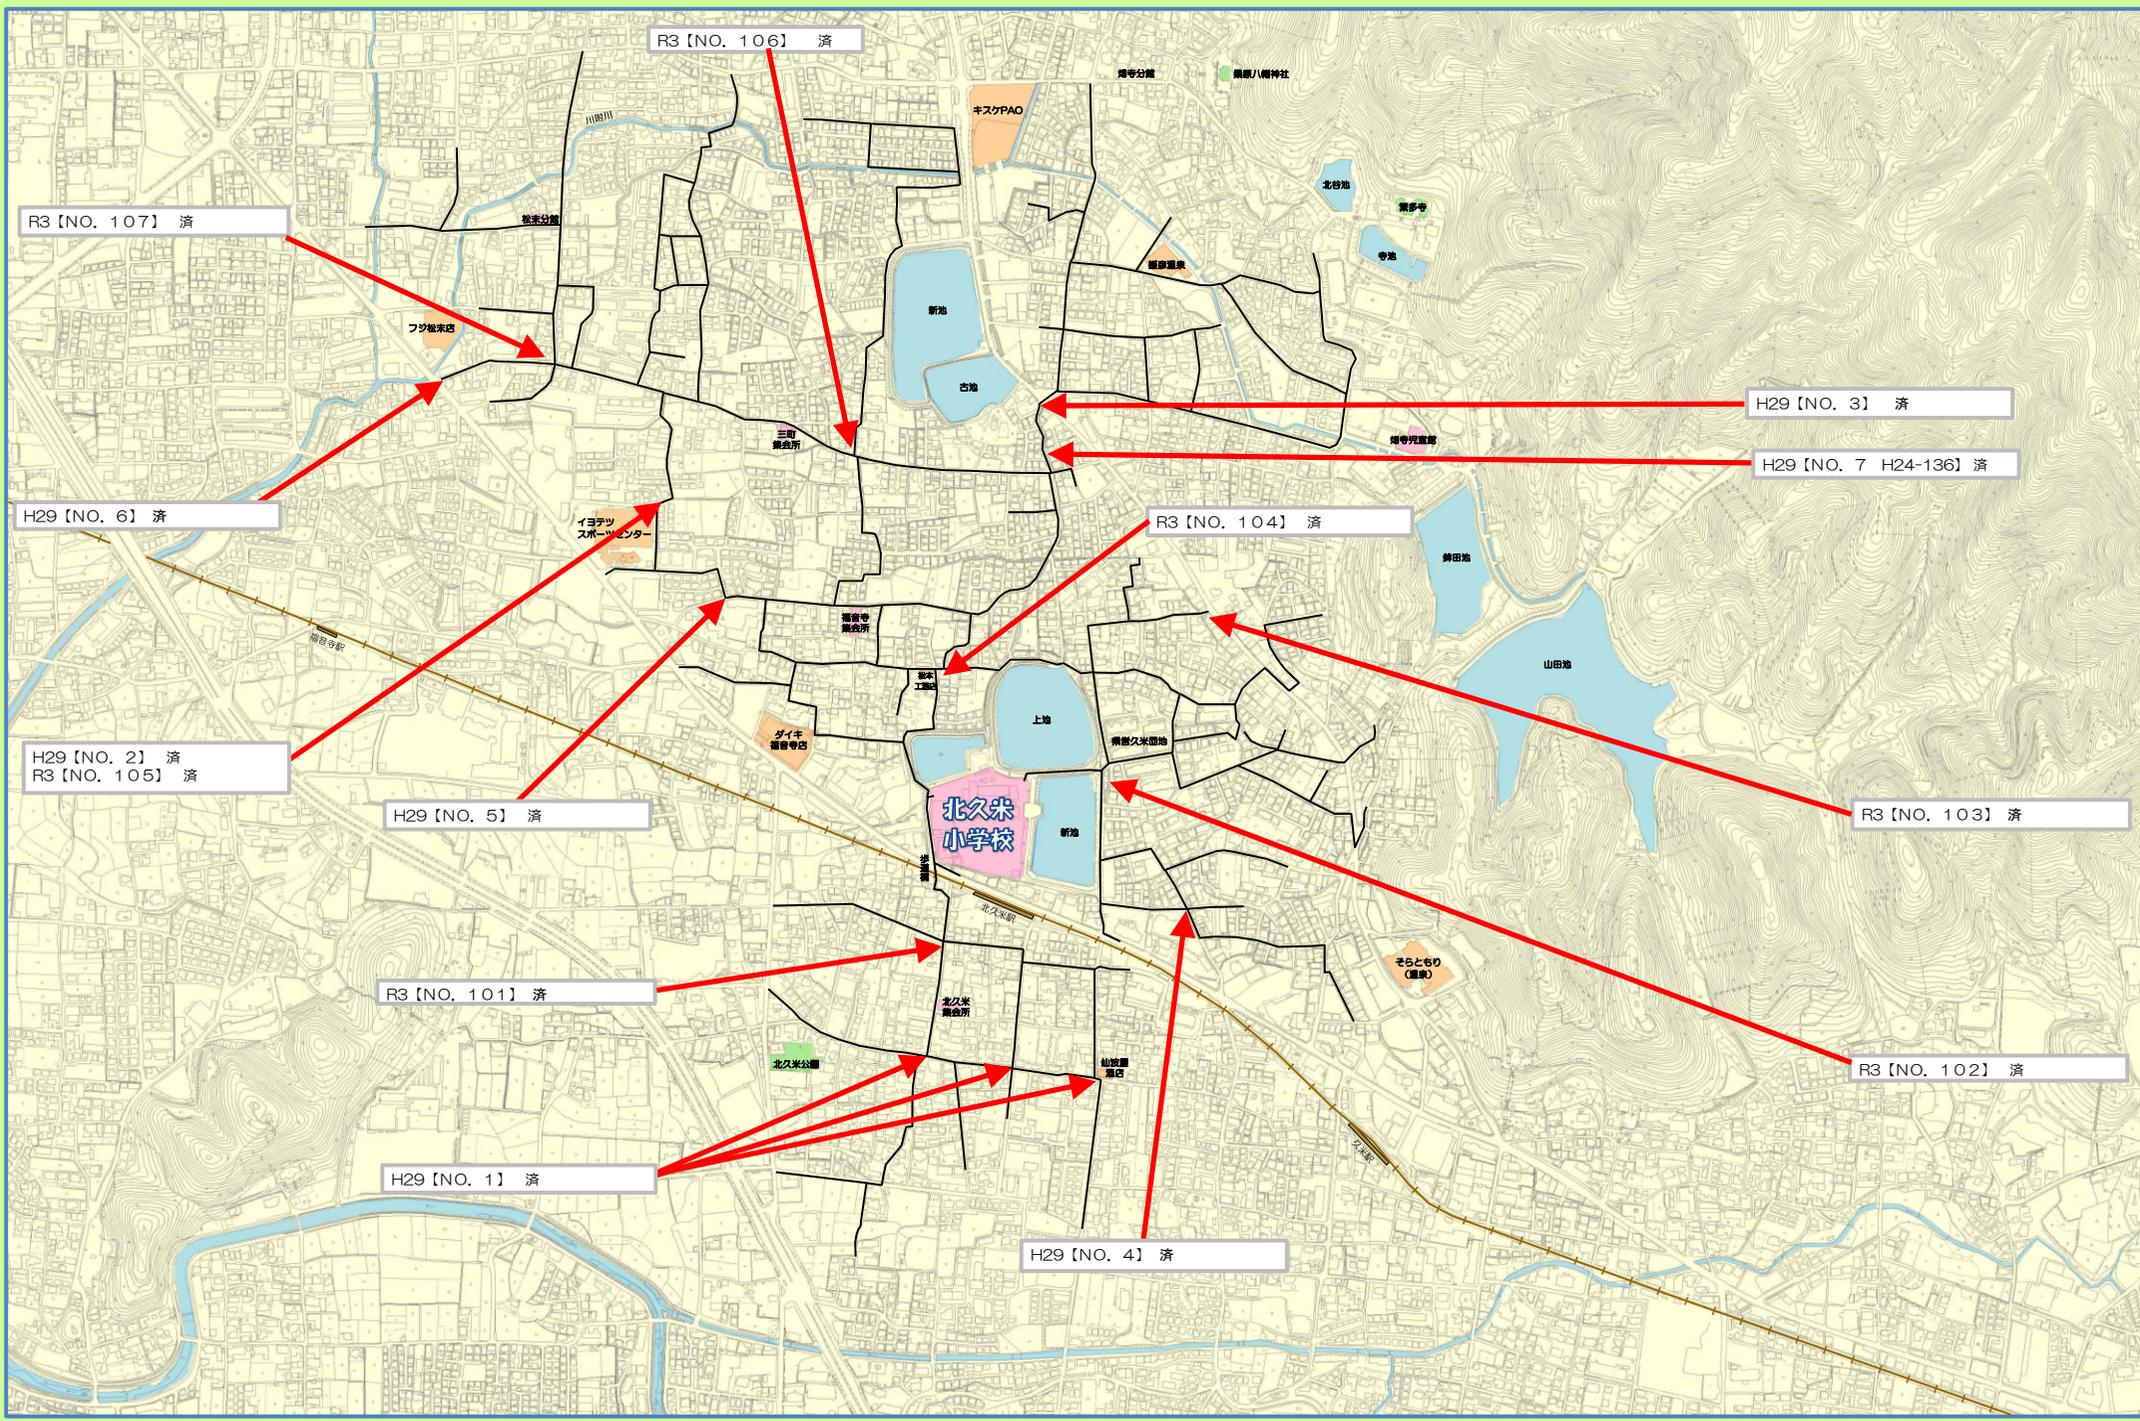
<p>(状況) 見通しの悪い交差点で、車や自転車の通行量も多い箇所です。</p> <p>(対策) 交差点マークを設置し、外側線を設置・引き直しました。</p>	<p>H29【NO. 2】 済</p>

<p>(状況) 狭い路地がありますが、気付きにくいため箇所です。</p> <p>(対策) 交差点マークを設置しました。</p>	<p>H29【NO. 3】 済</p>

<p>(状況) 車の動線がわかりにくい交差点のため、車が変わる際に危険です。横断歩道や停止線も薄くなっています。</p> <p>(対策) ドット線・横断歩道を設置しました。 外側線・横断歩道・停止線を引き直しました。</p>	<p>H29【NO. 4】 済</p>

<p>(状況) 道幅が狭く見通しの悪い交差点であるため、注意が必要です。</p> <p>(対策) ドット線を設置し、カーブミラーを設置しました。</p>	<p>H29【NO. 5】 済</p>

<p>(状況) 路側帯の幅が狭く、また外側線が薄くなっているため、注意が必要です。</p> <p>(対策) 路側帯を拡張して外側線を引き直し、交差点マークを設置しました。</p>	<p>H29【NO. 6】 済</p>

<p>(状況) 交通量の多い道路で、外側線など薄くなっています。</p> <p>(対策) 横断歩道・停止線・外側線を引き直し、交差点マークを設置しました。</p>	<p>H29【NO. 7 H24-136】 済</p>

<p>(状況) 川沿いの道路から川に転落する恐れがあります。</p> <p>(対策) デリネーターを設置しました。</p>
---	---	--	--	---	---	---

<p>(状況) 見通しが悪い道です。</p> <p>(対策) 交差点マークを設置しました。</p>	<p>R3【NO. 102】 済</p>

<p>(状況) 道が狭く交通量が多いです。</p> <p>(対策) 外側線を設置しました。</p>	<p>R3【NO. 103】 済</p>

<p>(状況) 横断歩道やその予告マークが薄くなっています。</p> <p>(対策) 外側線を引き直しました。 停止線を引き直しました。 横断歩道を設置しました。</p>	<p>R3【NO. 104】 済</p>

<p>(状況) 複雑な交差点で見通しが悪く、また、児童の通行も多いです。</p> <p>(対策) 交差点マークを設置しました。</p>	<p>R3【NO. 105】 済</p>

<p>(状況) 車の速度が速く、児童の通行量も多いです。</p> <p>(対策) 減速マークを設置しました。</p>	<p>R3【NO. 106】 済</p>
