通学路合同点検対策箇所図（味生第二小学校）

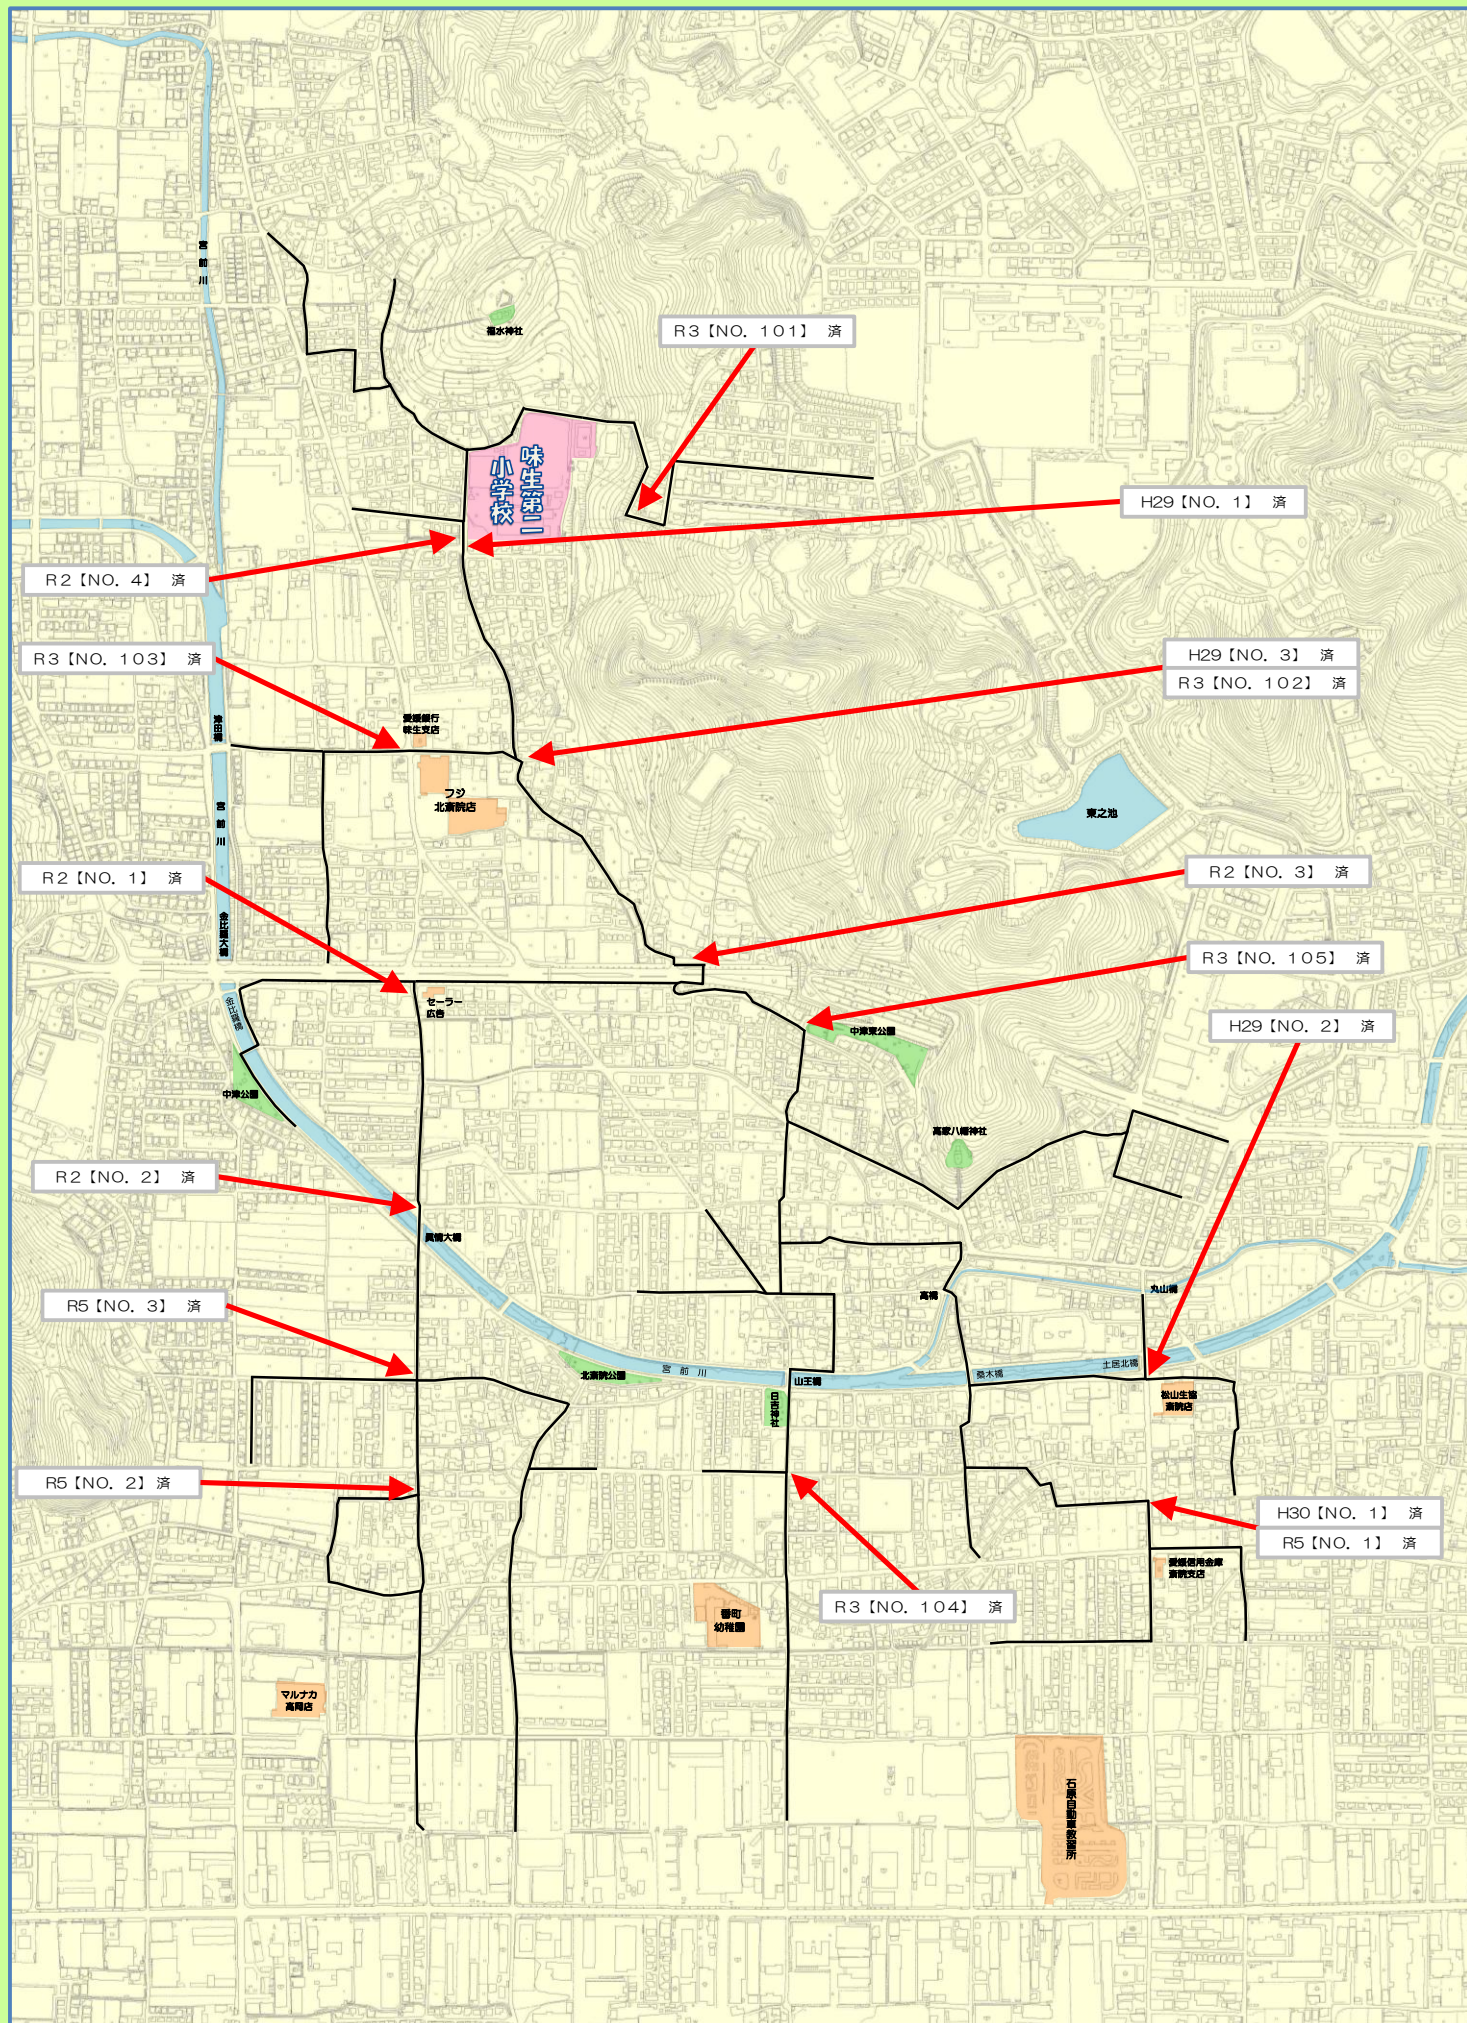
H29〔NO. 1〕 済

〔状況〕  
児童の多くが通る道路で、自転車の通行も多く道幅が狭いため危険です。

〔対策〕  
外側線、横断歩道を設置しました。  
毎時両向きを検知しましたが困難なため、パトロールで対応しました。

H29〔NO. 2〕 済

〔状況〕  
交通量の多い道路で、横断歩道等も消えかかっていて危険です。

〔対策〕  
外側線・横断歩道を引き直しました。

H29〔NO. 3〕 済

〔状況〕  
曲がり道で道幅が狭い見通しの悪い交差点のため、危険です。

〔対策〕  
路側帯を拡張して外側線を引き直し、減速マークと交差点マークを設置しました。

H30〔NO. 1〕 済

〔状況〕  
道幅が狭く見通しの悪い交差点です。

〔対策〕  
ドット線・グリーンベルトの設置、外側線・交差点マークを引き直しました。

R2〔NO. 1〕 済

〔状況〕  
道幅が狭く、通行量も多く危険です。

〔対策〕  
グリーンベルト（東側）を設置しました。

R2〔NO. 2〕 済

〔状況〕  
通行量が多く、また、勾配があるため見通しが悪いです。

〔対策〕  
横断歩道設置を検討しましたが困難なため、パトロールで対応しました。
