通学路合同点検対策箇所図（和気小学校）

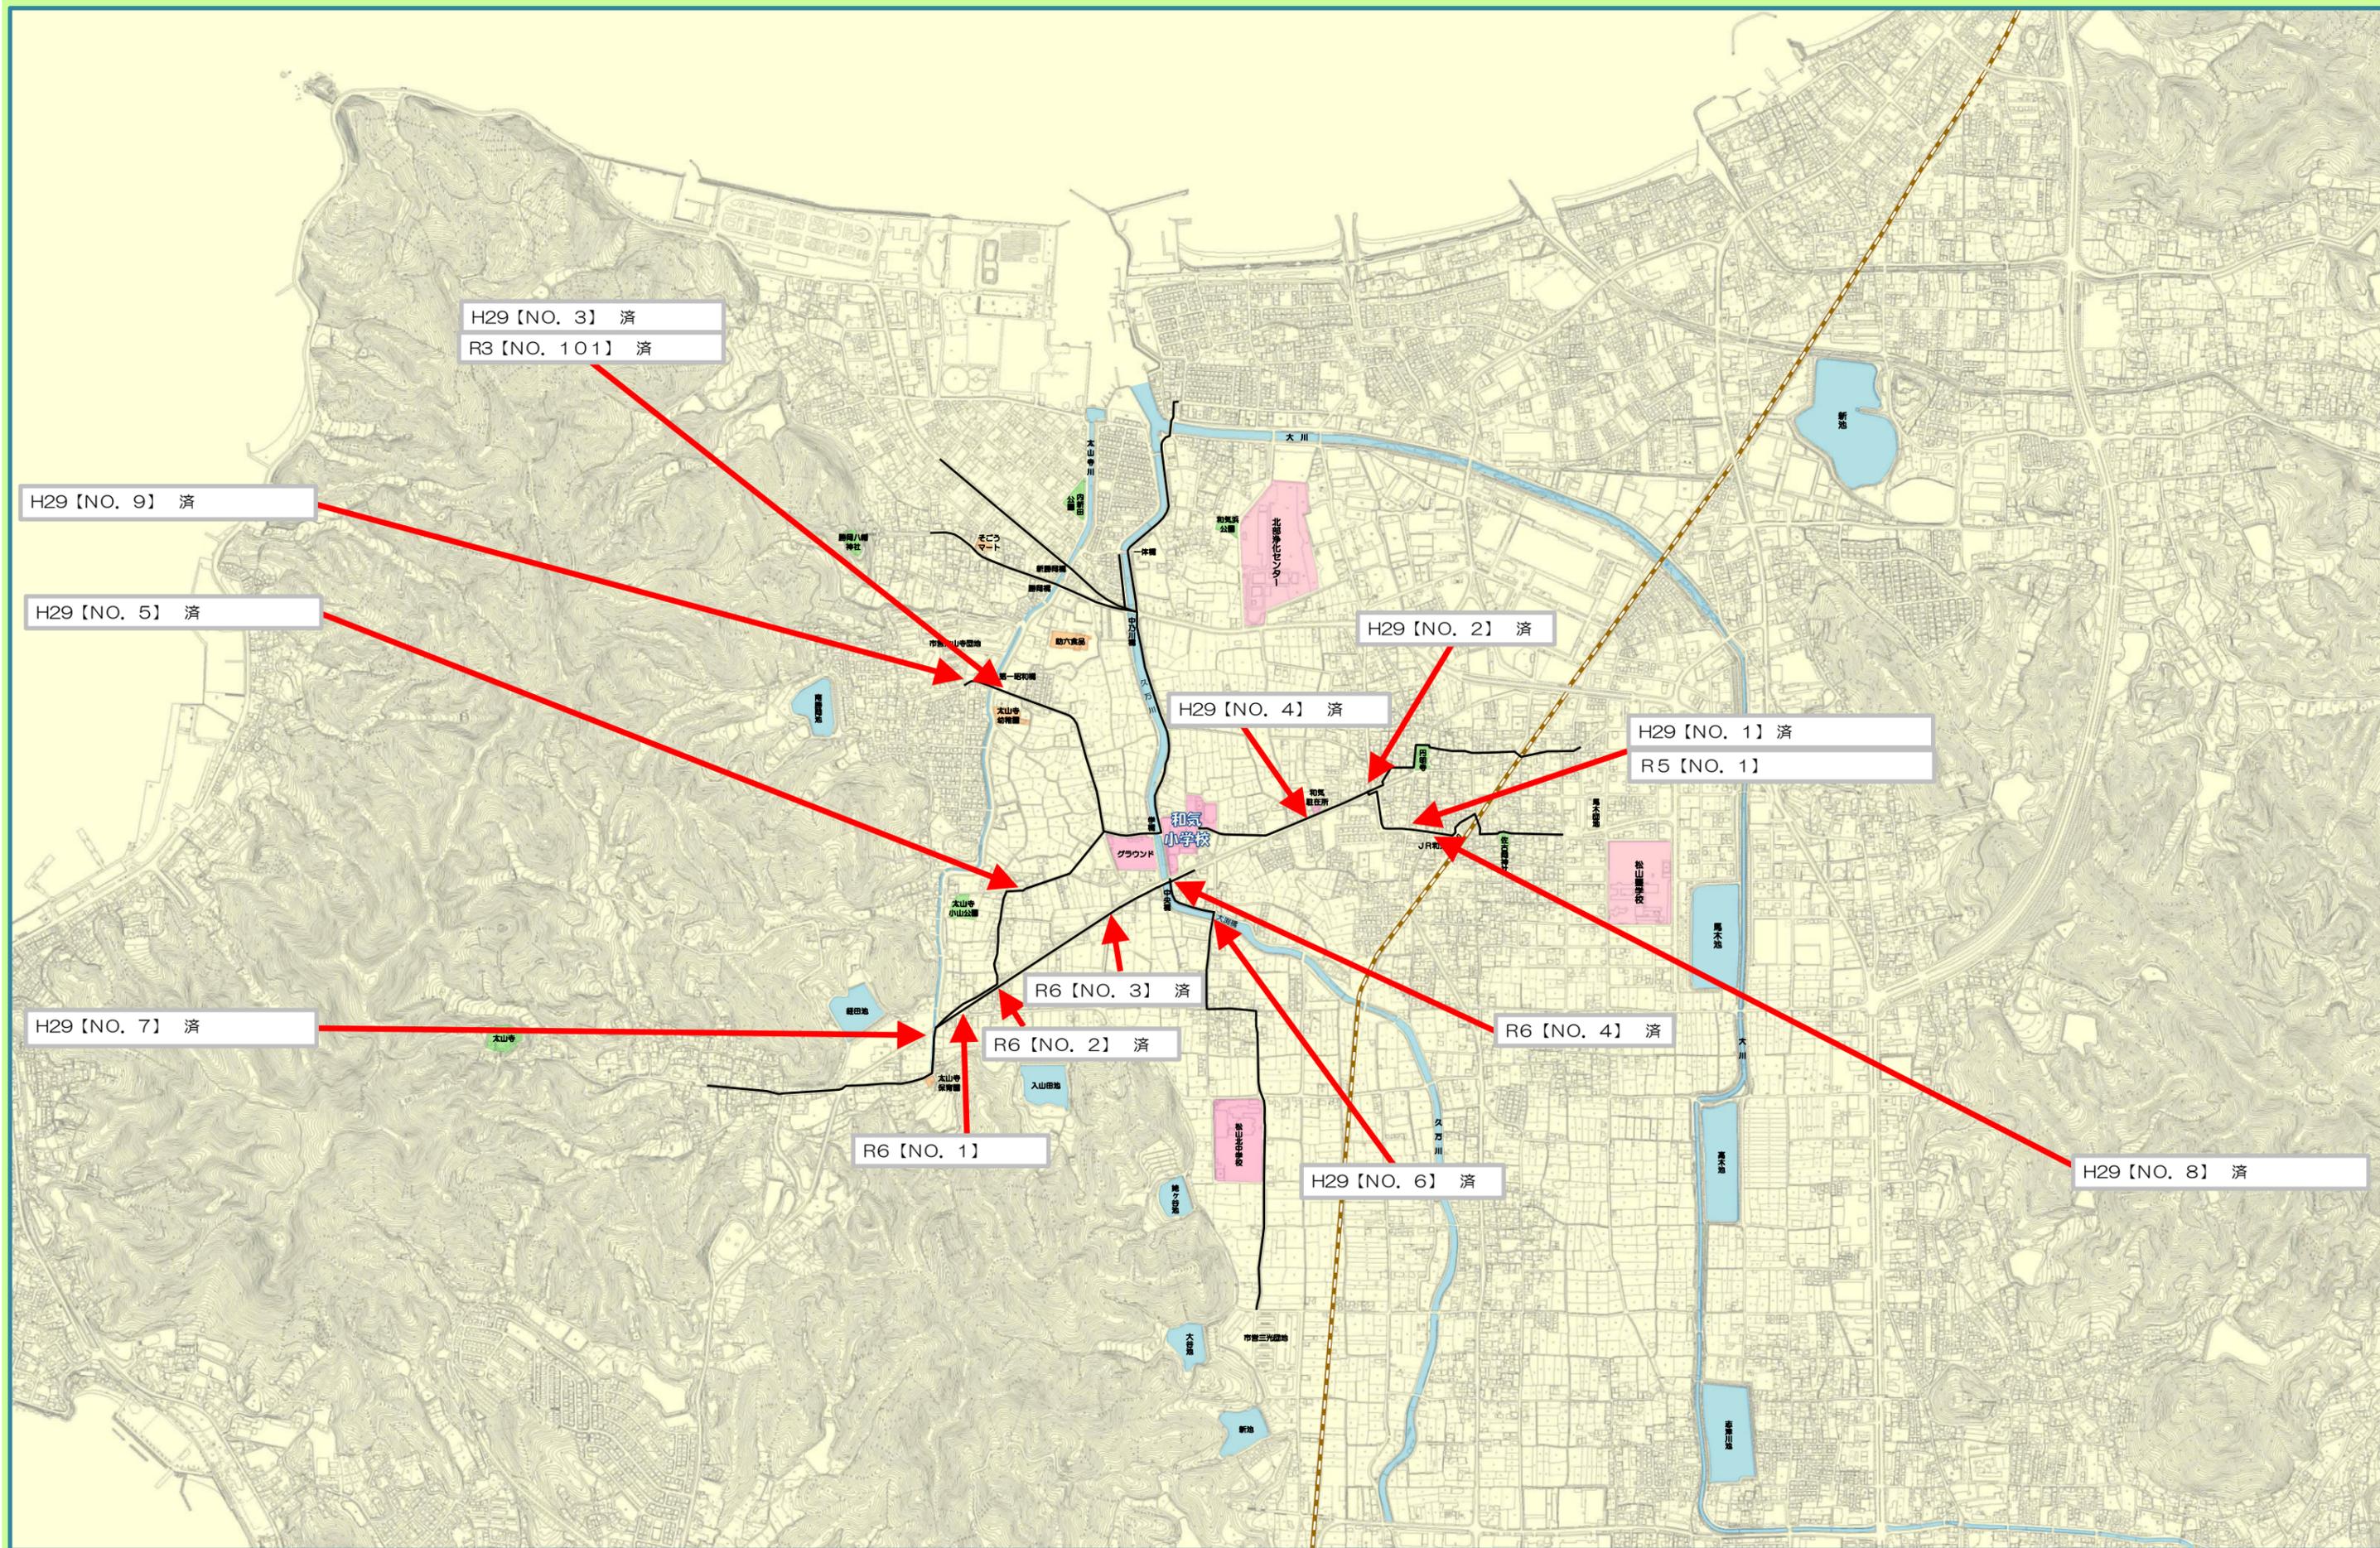
<p>(状況) 交通量の多い交差点で、注意が必要な箇所です。</p> <p>(対策) カーブミラーを交換し、減速マークを設置しました。 横断歩道を引き直しました。</p>	<p>H29【NO. 2】 済</p>

<p>(状況) 横断歩道が薄くなっていて、横断時に注意が必要です。</p> <p>(対策) 横断歩道を引き直しました。</p>	<p>H29【NO. 3】 済</p>

<p>(状況) 外側線や横断歩道が薄くなっていて危険です。</p> <p>(対策) グリーンパルトを設置し、外側線を引き直しました。 横断歩道を引き直しました。</p>	<p>H29【NO. 4】 済</p>

<p>(状況) 見通しの悪い交差点で、横断時に注意が必要です。</p> <p>(対策) ドット線とカーブミラーを設置しました。</p>	<p>H29【NO. 5】 済</p>

<p>(状況) 見通しの悪い曲がり道で、注意が必要です。</p> <p>(対策) カーブミラーを設置しました。</p>	<p>H29【NO. 6】 済</p>

<p>(状況) 見通しの悪い交差点で、朝の車の通行量が多い箇所です。</p> <p>(対策) ドット線と路面に通学路の標示を設置しました。</p>	<p>H29【NO. 7】 済</p>

<p>(状況) 一部の区間で歩道が整備されていません。歩道が整備されれば、通学路として利用できます。</p> <p>(対策) 歩道を整備しました。</p>	<p>H29【NO. 8】 済</p>

<p>(状況) 見通しの悪い交差点で、危険です。</p> <p>(対策) 外側線を巻き込み、ドット線・交差点マークを設置しました。</p>
---	---	---	---	---	---	---	---

<p>(状況) 交差点が複数ある箇所、横断時に注意が必要です。</p> <p>(対策) 交差点マークを設置しました。</p>	<p>R3【NO. 101】 済</p>

<p>(状況) 道路を通過する車が速度を出しています。</p> <p>(対策) 路肩の草刈りをしました。 路面に通学路マークを設置しました。</p>	<p>R5【NO. 1】</p>

<p>(状況) 見通しが悪く、南から北へ通り抜ける車が多いです。</p> <p>(対策) 錫製ポールと南側に減速マークを設置しました。 通学路上の交差点を南から北へ通過する交通量が減少することから東側にバイパス工事を予定しています。</p>	<p>R6【NO. 1】</p>
