# 通学路合同点検対策箇所図（味酒小学校）

## H29年度

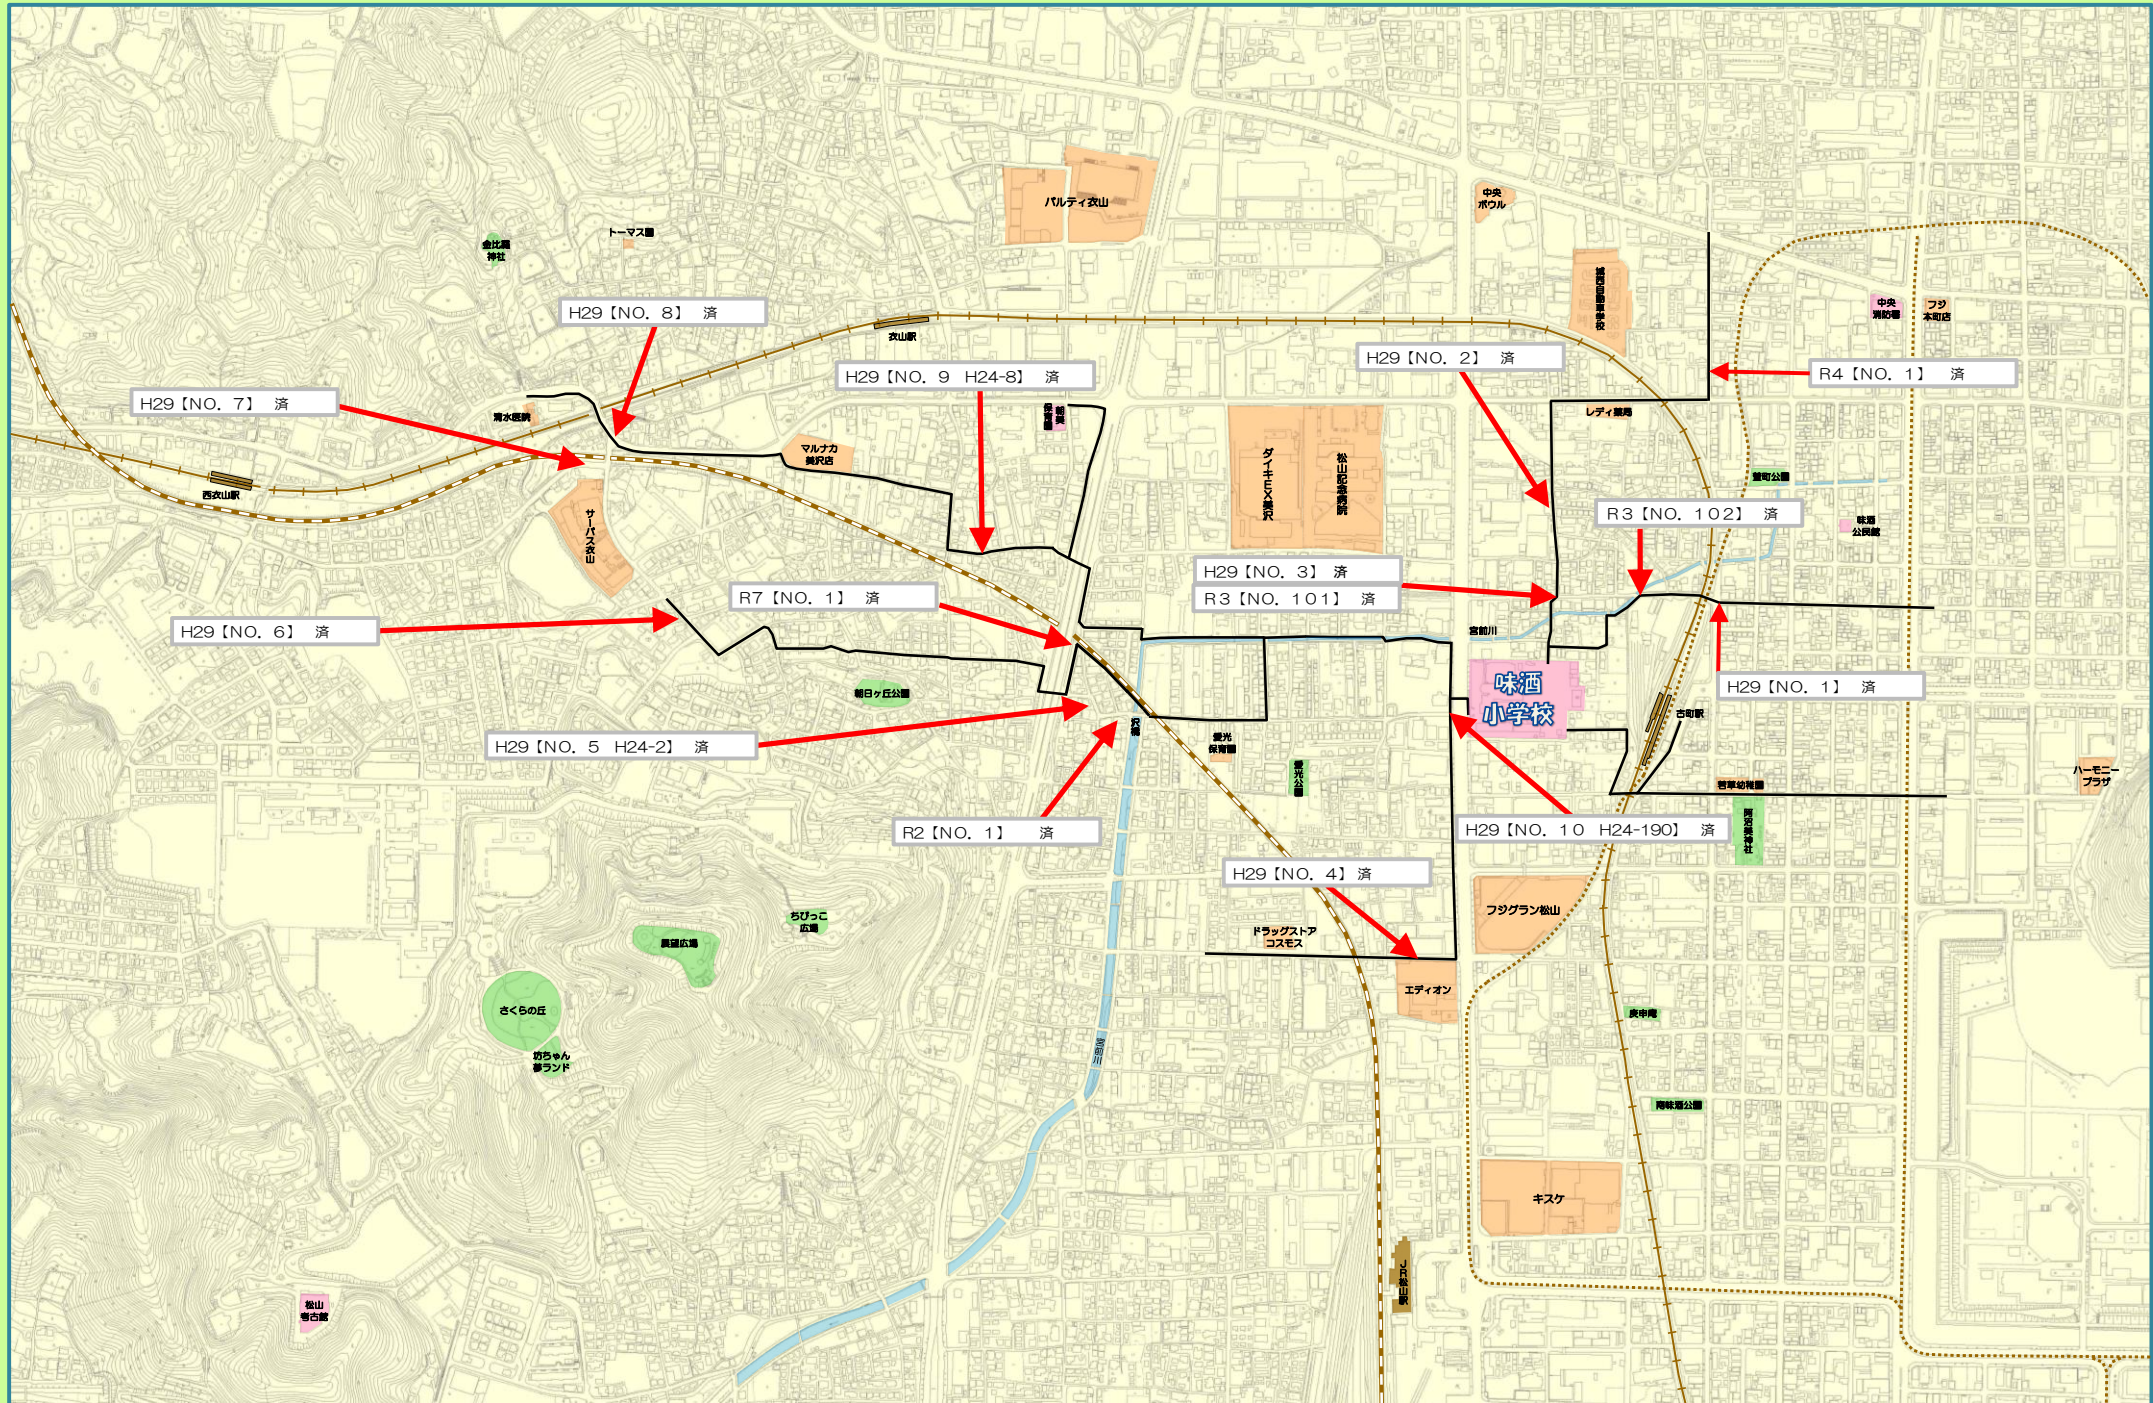
H29【NO. 1】 済

〔状況〕  
交通量が多い道路で、区画線がないため、歩行者が横断する際に車と接触する危険があります。

〔対策〕  
路切内に区画線を設置しました。

H29【NO. 2】 済

〔状況〕  
道幅が狭いため、車と接触する危険があります。

〔対策〕  
外側線を引き直しました。

H29【NO. 3】 済

〔状況〕  
交通量が多く、交差点の見通しも悪い箇所です。

〔対策〕  
横断歩道の幅を拡張して引き直しました。

H29【NO. 4】 済

〔状況〕  
交通量が多く、スピードを出して走る車が多い箇所です。

〔対策〕  
グリーンベルトを設置しました。  
「30」規制の路面標示を設置しました。

H29【NO. 5 H24-2】 済

〔状況〕  
道幅の狭い道で外側線も薄くなっています。

〔対策〕  
路側帯を拡張して外側線を引き直しました。

H29【NO. 6】 済

〔状況〕  
道幅が広く直線道路でスピードを出して走る車があり、交差点を横断する際に注意が必要です。

〔対策〕  
交差点マークを設置しました。
