# 通学路合同点検対策箇所図（双葉小学校）

H29年度

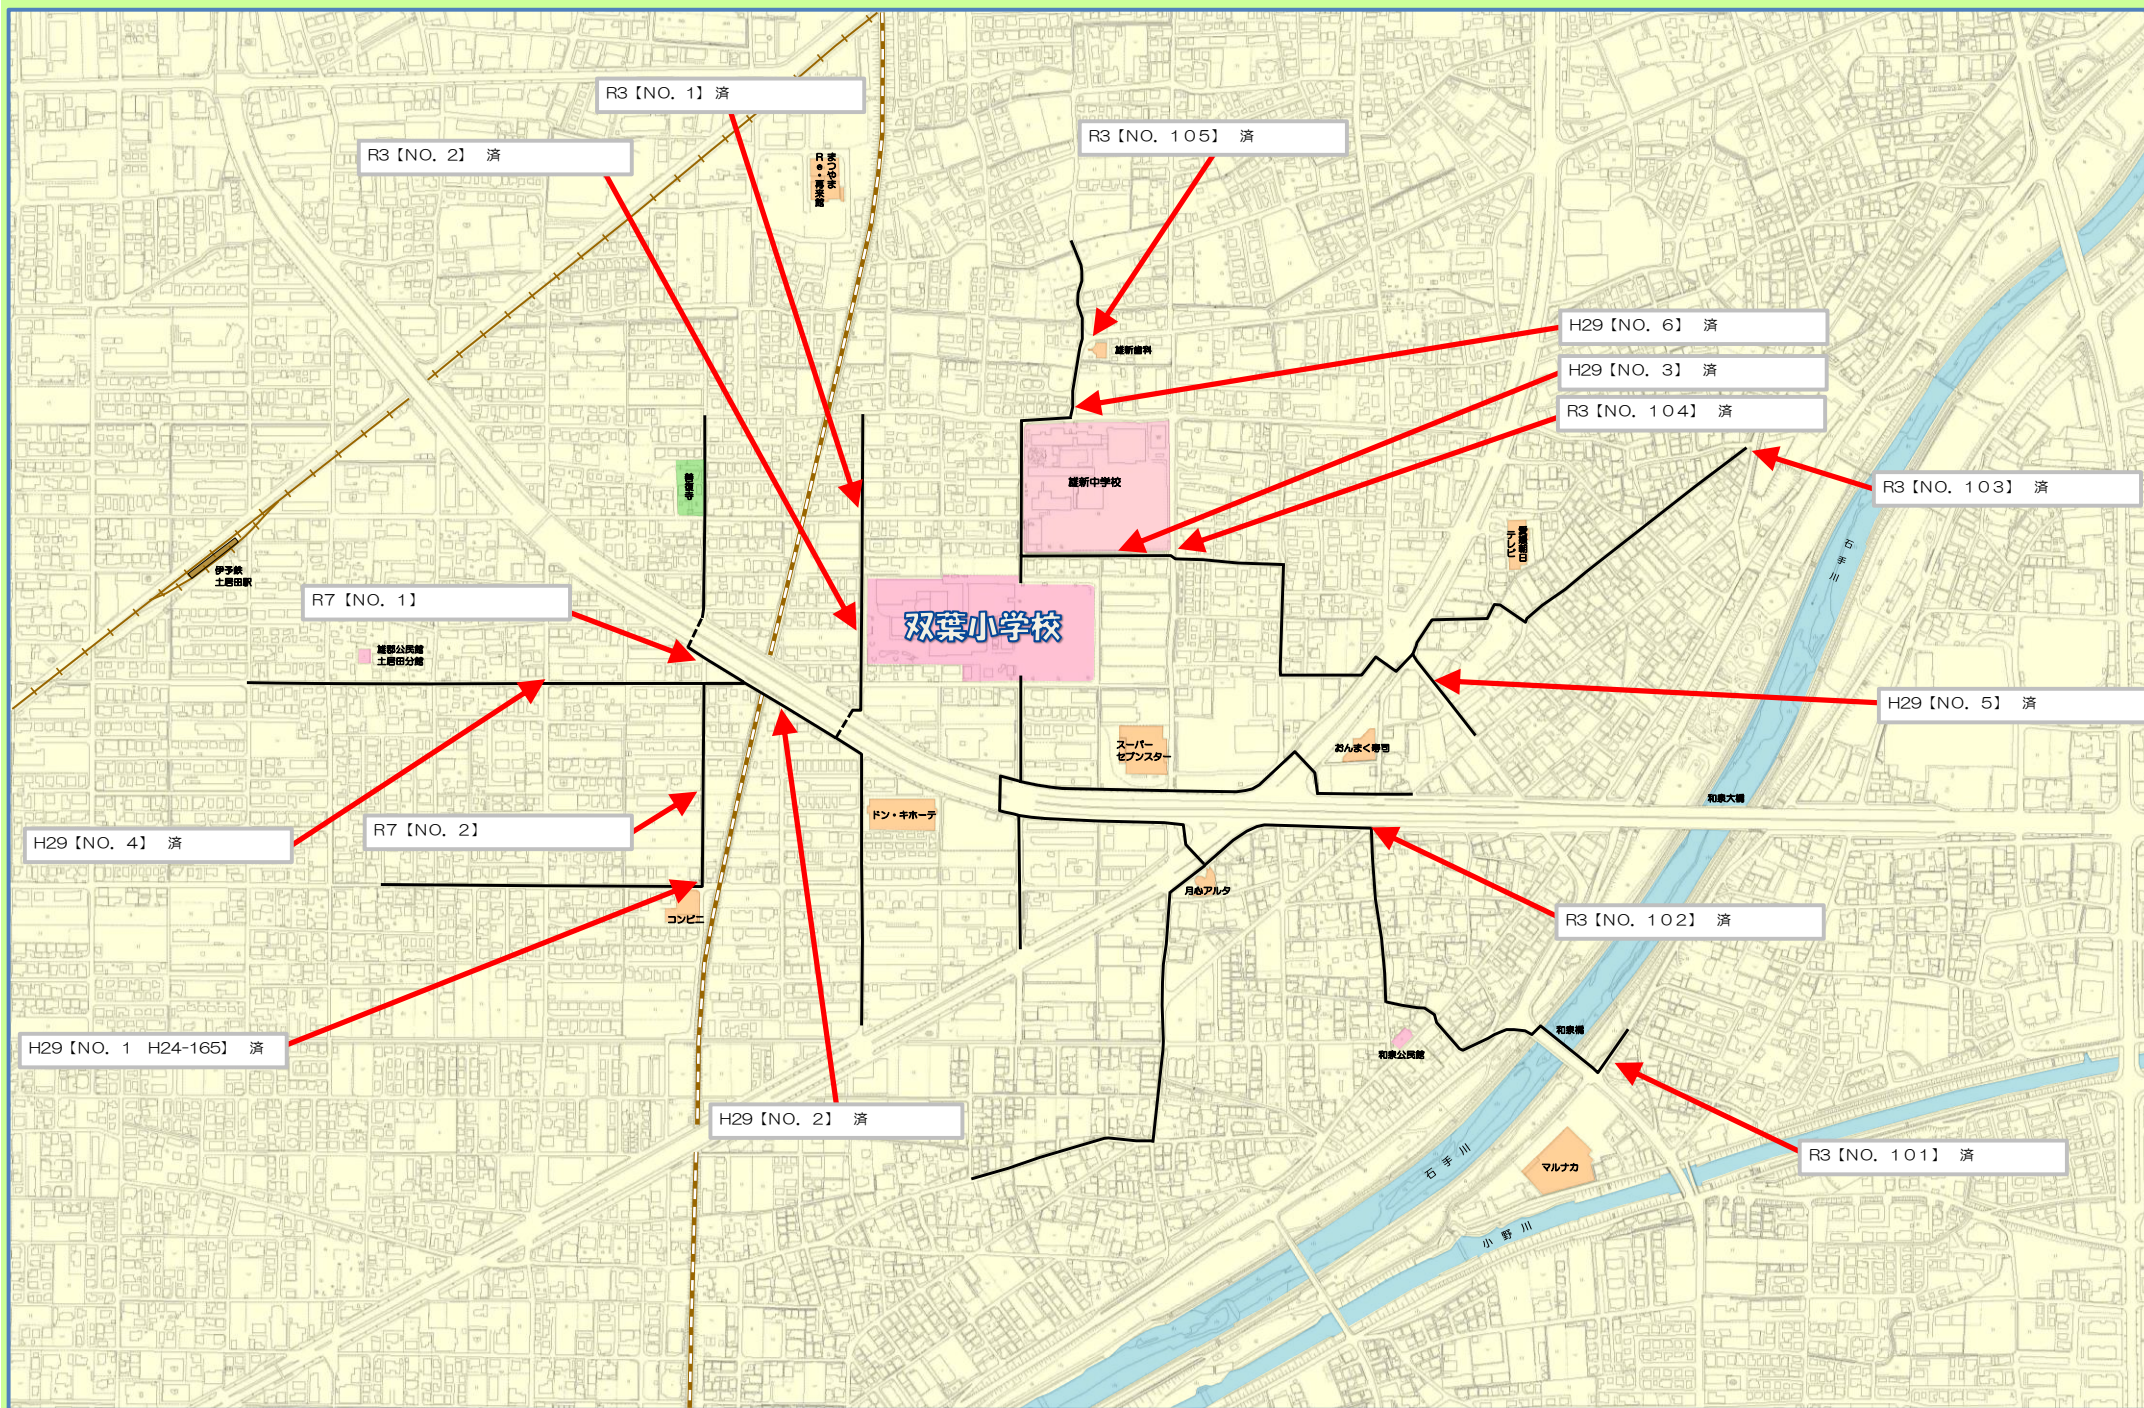
（状況）  
交通量の多い交差点で注意が必要です。

（対策）  
交差点マークとドット線を設置し、止まれを引き直しました。

（状況）  
歩道橋を下りた際、外側線がないため注意が必要です。

（対策）  
外側線を設置しました。

（状況）  
水路のある道路で、落下する危険があります。

（対策）  
落下後とも水路の反対側を通るよう通学ルートを変更しました。グリーンベルト（水路の反対側）を設置しました。

（状況）  
道幅が狭く交通量が多い交差点で、スピードも出した車も通行するため危険です。

（対策）  
交差点マークとドット線を設置しました。停止線・止まれ・横断歩道を引き直しました。

（状況）  
三叉路の交差点で、横断歩道など薄くなっています。

（対策）  
外側線・横断歩道・停止線を引き直しました。

（状況）  
外側線や横断歩道が薄くなっています。

（対策）  
外側線と横断歩道を引き直しました。

（状況）  
見通しが悪く、事故が多発しています。
