# 通学路合同点検対策箇所図（粟井小学校）

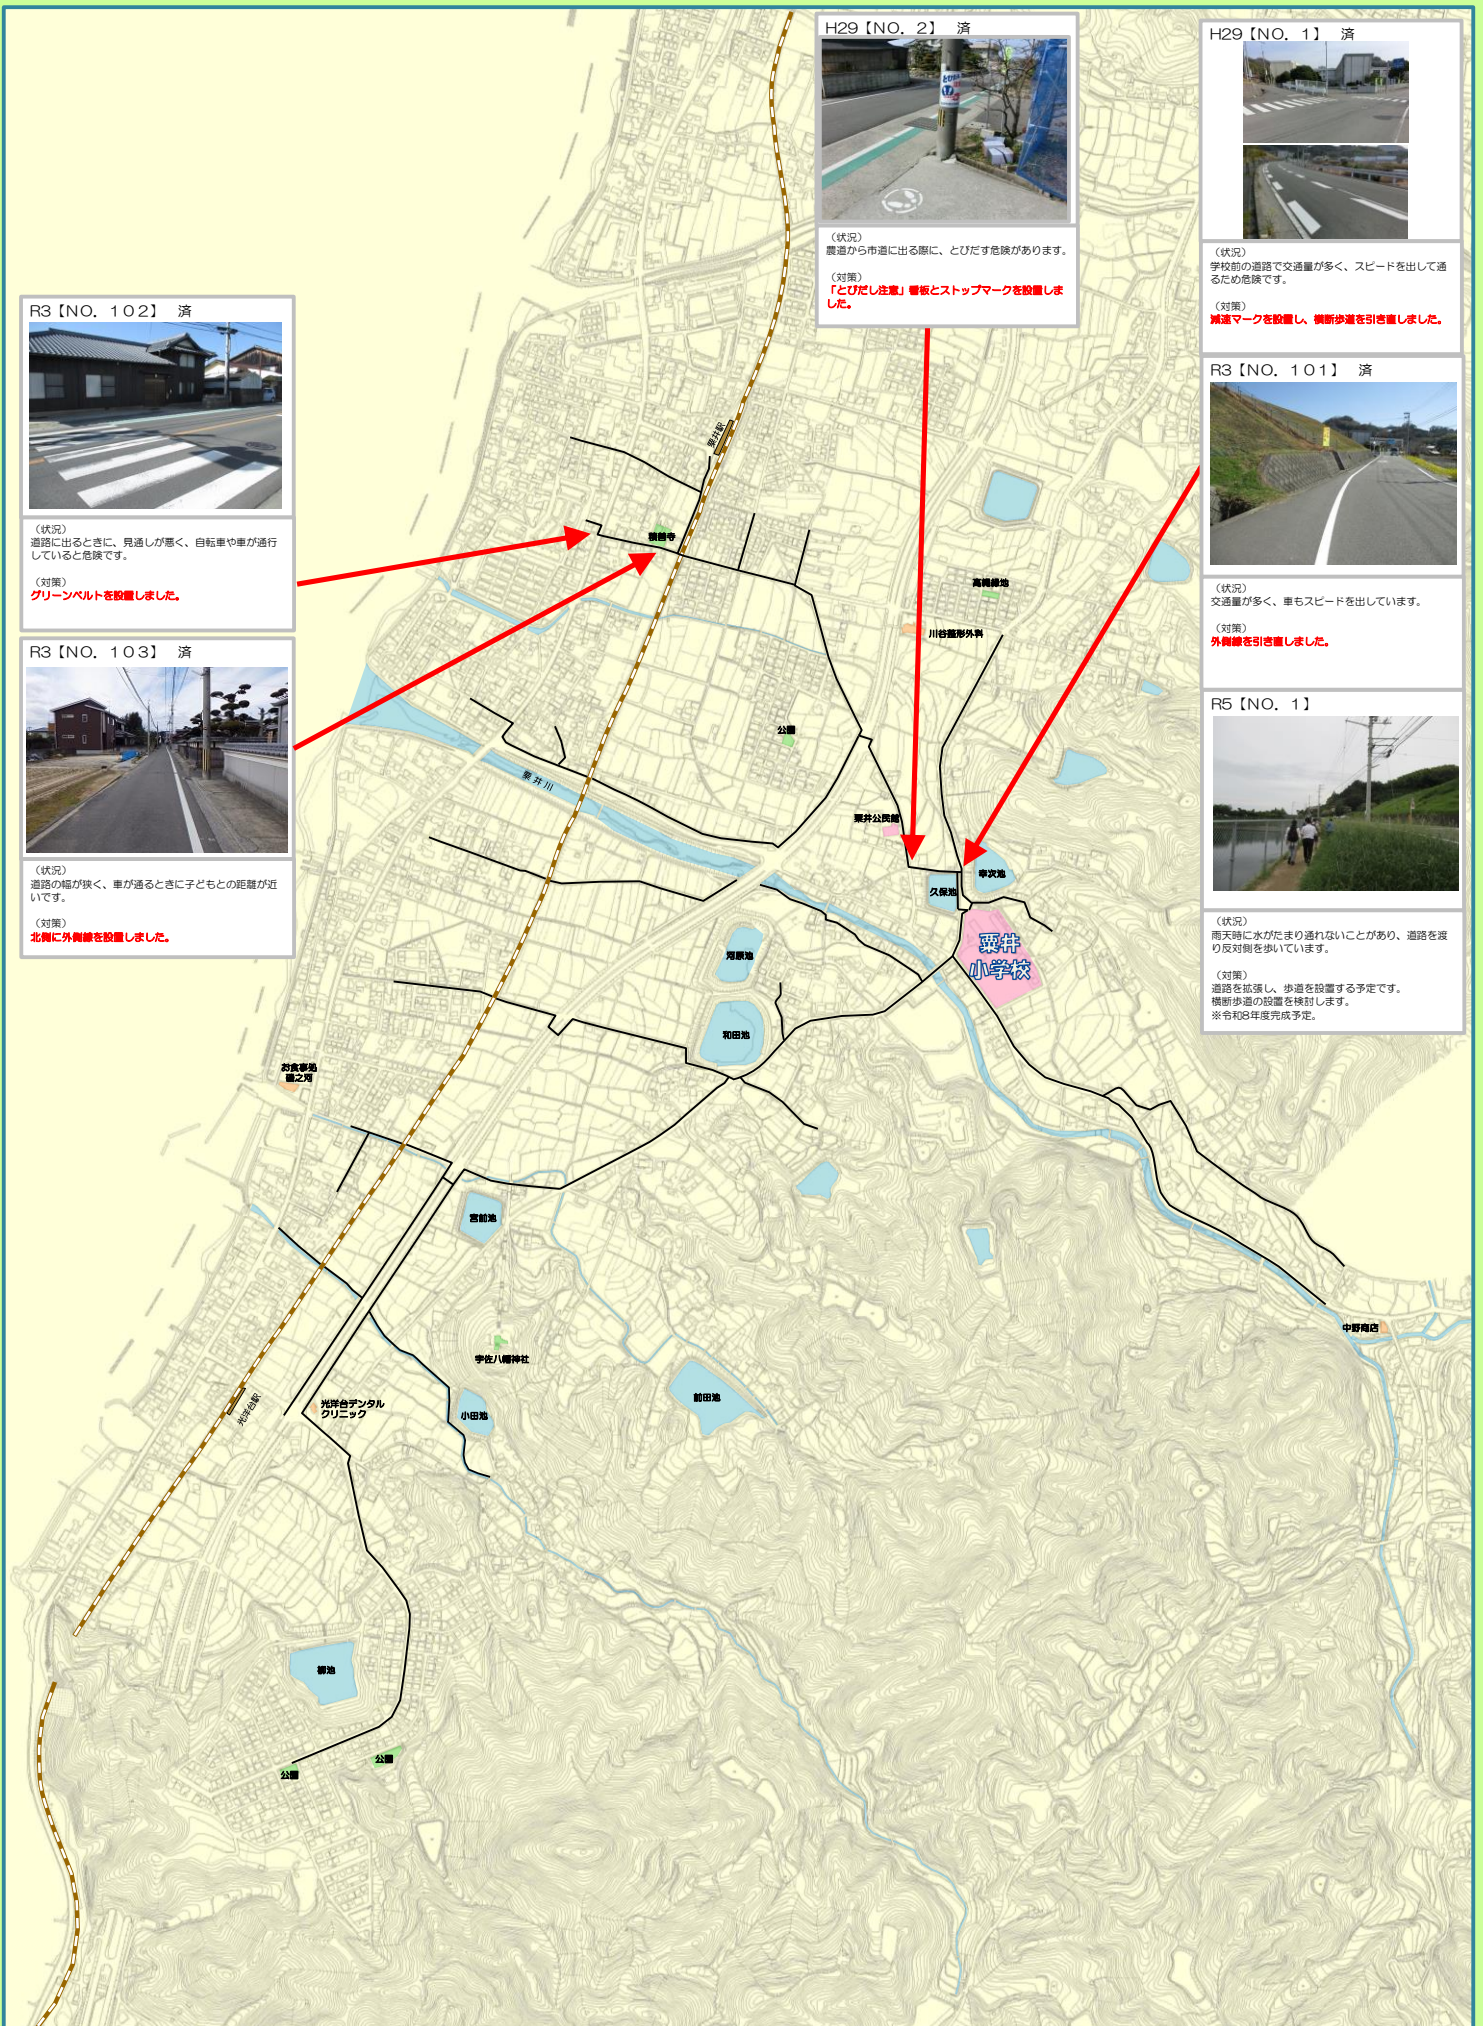
R5【NO. 1】

（状況）  
雨天時に水がたまり流れないことがあり、道路を渡り反対側を歩いています。

（対策）  
道路を拡張し、歩道を設置する予定です。  
横断歩道の設置を検討します。  
※令和6年度完成予定。
