2) トレンチ 8

3) トレンチ 11

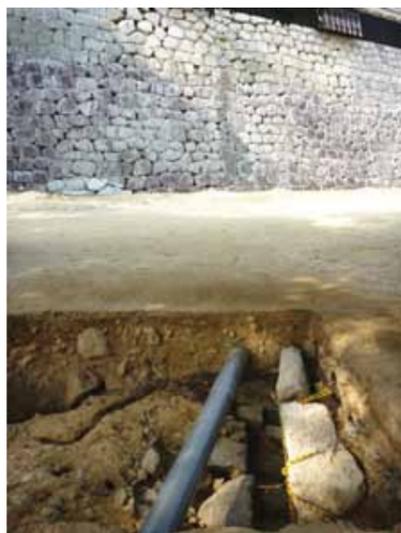
写真4 H23 トレンチ 4 の石組溝と石樋 (南東から)

また、昨年の調査でこの水受けに連結すると考えられる石組溝を確認し、この溝はさらに本丸東面石垣の石樋に繋がっていることが分かりました。これらのことから、本壇から本丸外への排水経路の一つを捉えることができました。

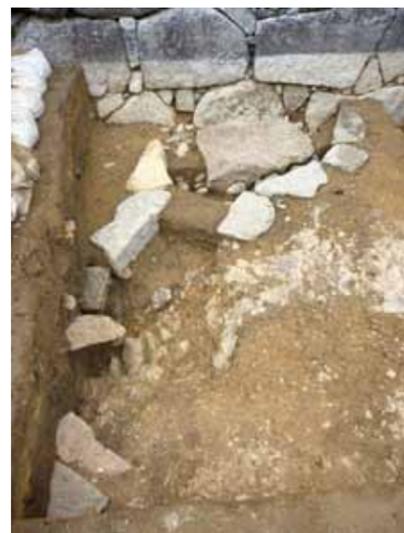
写真5 トレンチ 8 水受け (東から)

この調査区では、石囲いの「水受け」を確認しました。水受けとは、流れてくる水を受ける槽のことで、ここでは本壇石垣上部の石樋から流れてくる雨水等を受け一枚石と石囲いがこれにあたります。城内には、石樋が数多くありますが、水受けが確認されているのはこの場所と本丸南側の揚木戸門の内側（西）のみです。

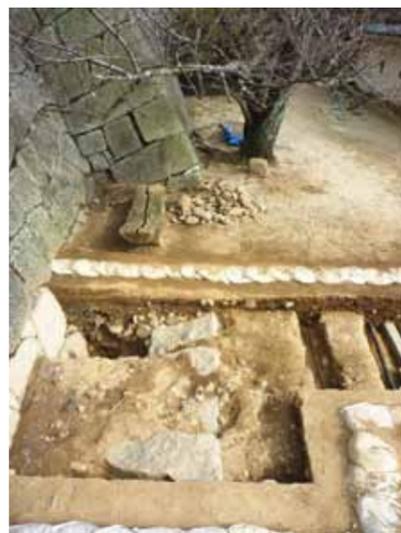
写真6 トレンチ 11 はばき石垣 (西から)

この調査区では、石垣と石組溝を確認しました。石垣は、一部の絵図に描かれており、また昭和 48 年の「紫竹門西石垣調査」において僅かに報告があったものの、その存在は忘れられていました。しかし、今回の調査においてその存在が明らかとなりました。

石垣は、最高 2 段を確認しました。1 段目は根石です。一般的にこういった石垣の前に二重に造られる石垣は「はばき石垣」と呼ばれ、孕んだ後ろの石垣を補強するためのものです。2 段では補強の意味を持たないことから、本来は上に何段か積まれていたと考えられます。元々は「はばき石垣」だったものを江戸後期の本壇石垣の改修の際に、根石を残したまま取り除いてしまった、あるいは石材そのものを転用したのかも知れません。そのためでしょうか、幕末の絵図（亀郭城秘図）には描かれていません。

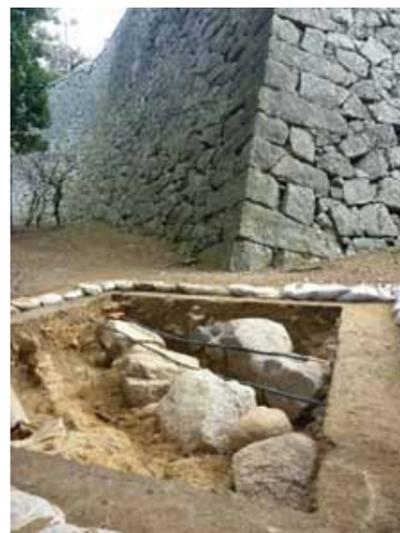
写真7 トレンチ 12 石組溝 (西北から)

この調査区では、石組溝を確認しました。これまでの石組溝と比べて石材の規模が大きく、まるで石垣の石材のようです。石材の傾きから東から西へ排水溝と考えられます。しかしトレンチ 8 の上部で見られたような石樋はなく水の出どころは不明です。

幕末の絵図（亀郭城秘図）をよく見ると、この場所には門と柵が黒線で描かれ、柵の北側に青線が引かれています。この絵図の特徴として、溝や水場は規模の大きなものしか描かれていないことから、この石組溝も大規模な（長大な）ものであったのかも知れません。石材が他に比べて大きいのはそのためでしょうか。
