松山市道後温泉活性化計画審議会 答申

添 付 資 料

## 2. 道後温泉本館の耐震等工事計画の方針

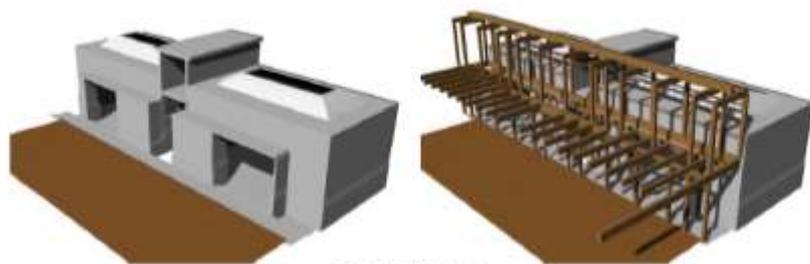
神の湯本館棟のRC造浴室（女子、男子）と建物（神の湯棟）を接続する。

耐震性の弱い木造建物を、比較的耐震性の強いコンクリート構造物である浴室と接続することで、耐震壁の工事を削減する。

現況（北西より見る）

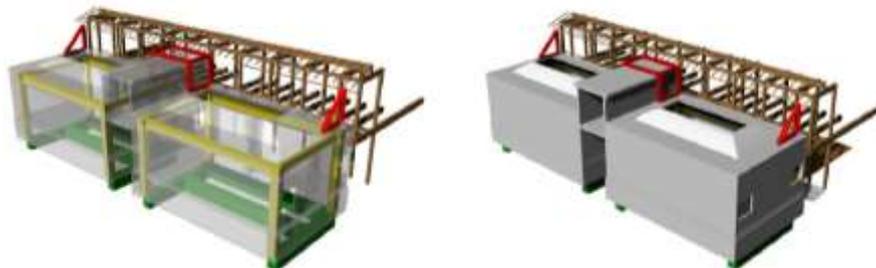
鉄骨補強（南東より見る）

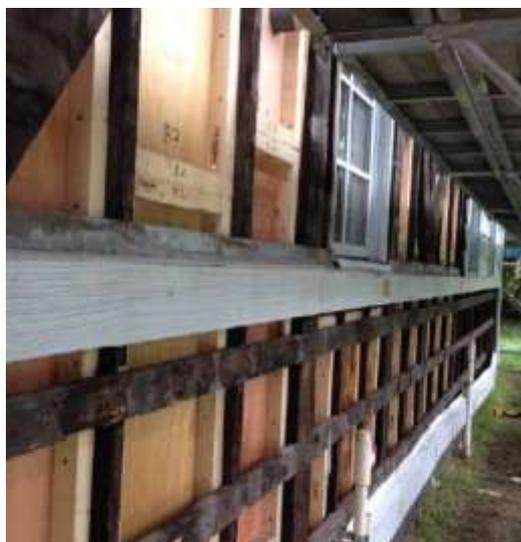
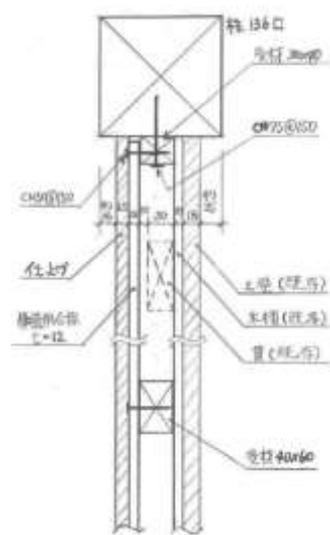
#### ② 壁補強（壁の中）

構造用合板による耐震壁を設置する。

大部分が木造のため、構造用合板による耐震壁を設置し、耐震性を向上させる。設置場所や厚みの選定には、建物全体のバランスや壁厚の変更による内観への影響に配慮する必要がある。

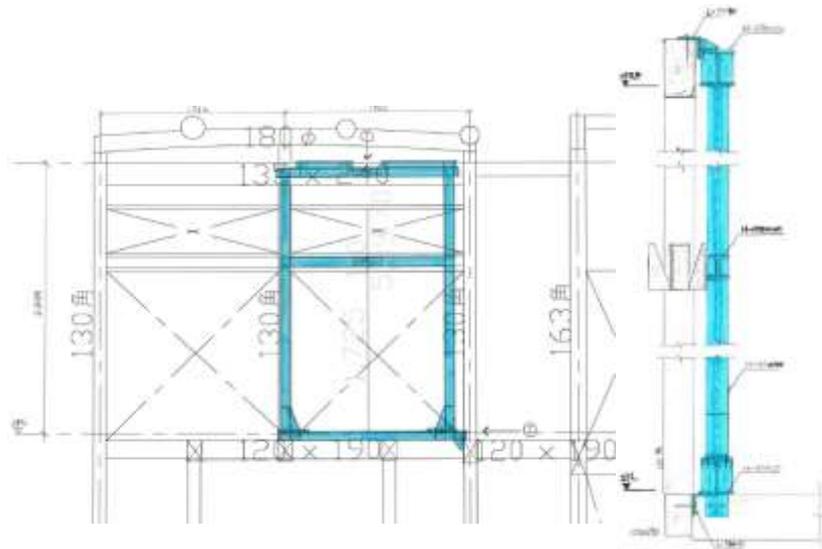
### ③ 壁補強（壁の外）

鉄骨フレームによる耐震補強を行う。

道後温泉本館は外観の変更が原則できないため、外観に影響する箇所や、利便性の関係で構造用合板が設置できない箇所には、鉄骨フレームで補強する。

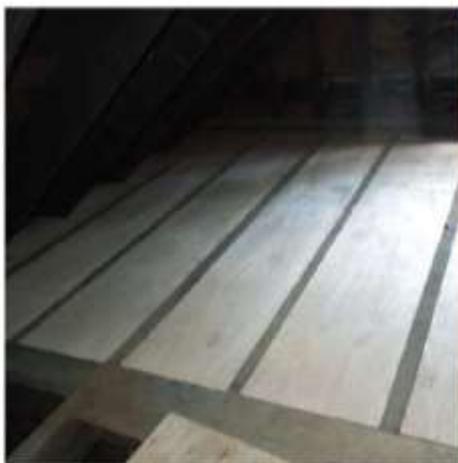
床や天井の補強工事を行う。

水平構面は、ほぼ全面について構造用合板か鉄筋ブレースによる補強工事を行い、せん断変形を生じないように計画する。

床構面 合板釘打ち補強

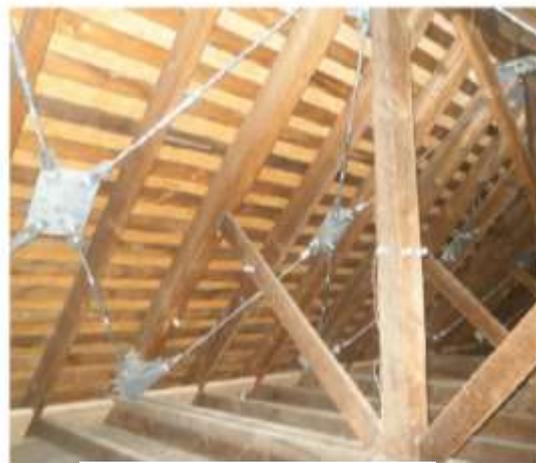
小屋裏 ブレース補強

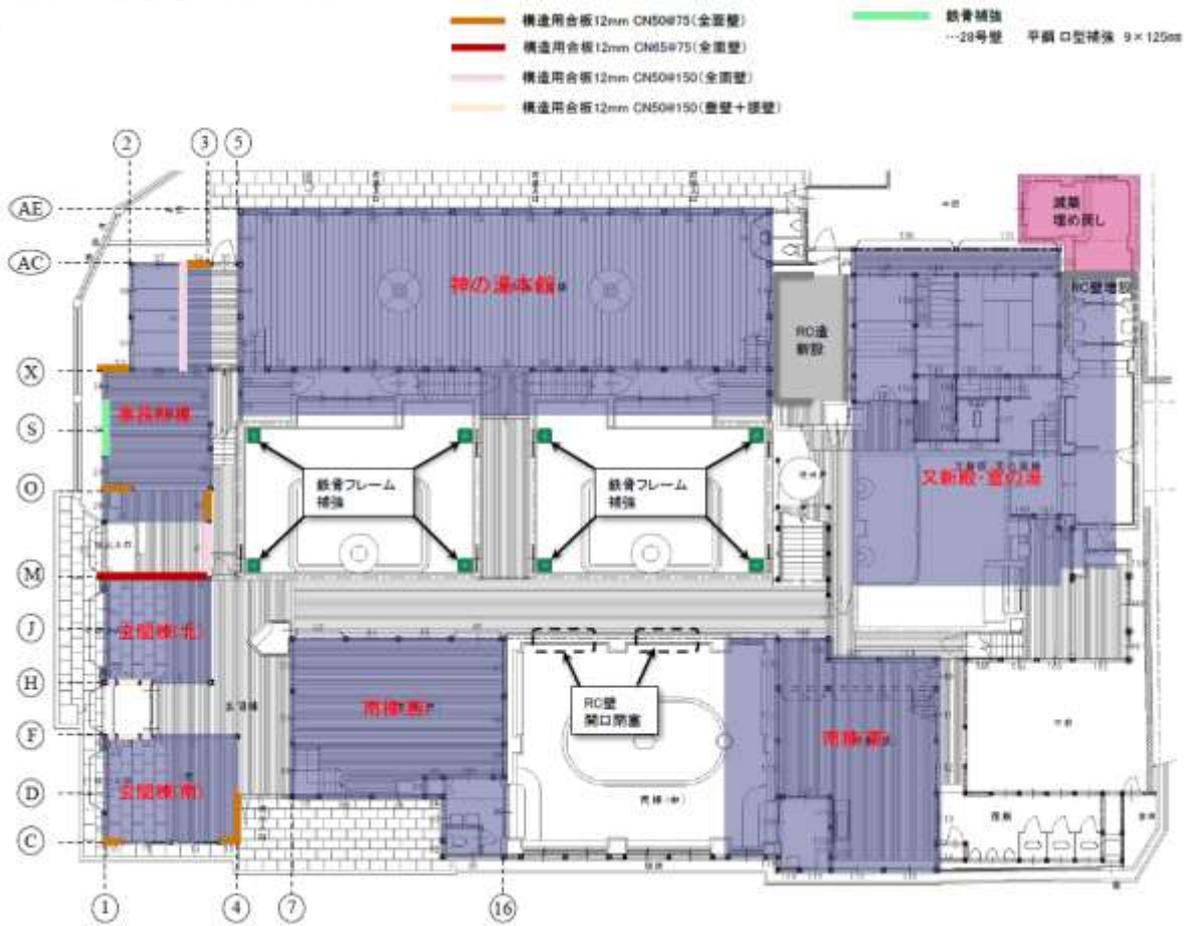
1階平面図

1階部分は、コンクリート造である浴室と接続することにより、木造部分への耐震壁設置箇所が大幅に低減された。

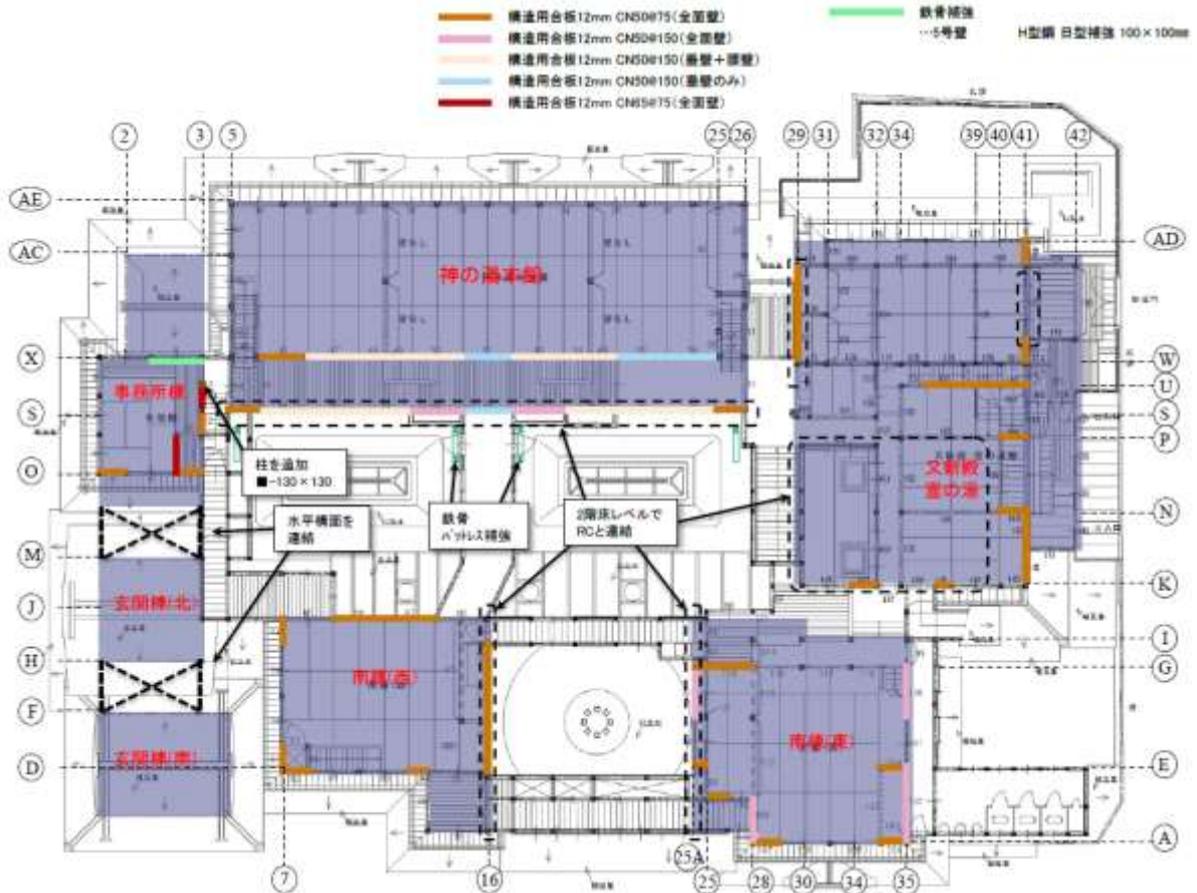
2階平面図

2階部分は、広い休憩室が存在するなど壁量が少ないことから、新設耐震壁が多くなり、その設置場所、施工方法については内観、利便性への配慮が求められる。オレンジ色の箇所は今ある壁を増し打ちするため、補強後も見た目はほぼ同じである。

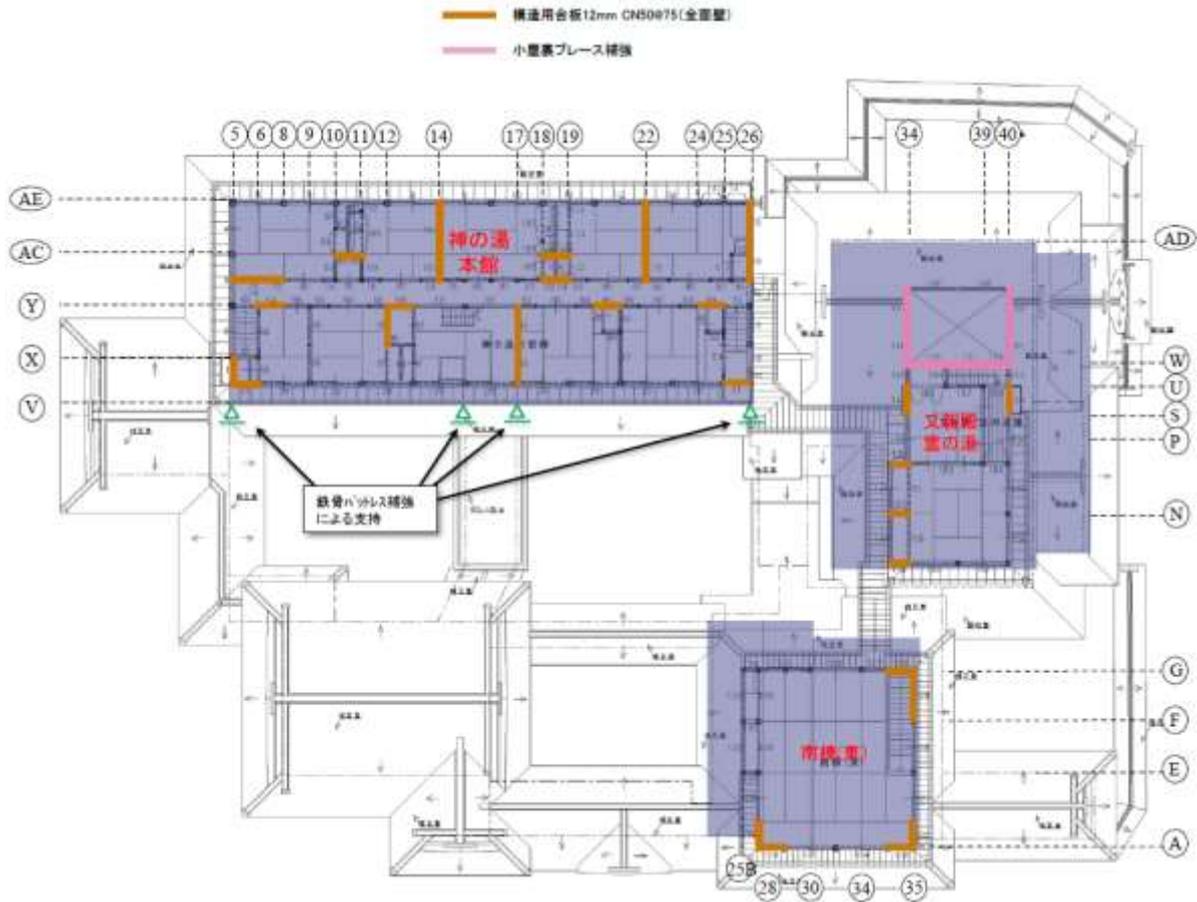
3階平面図

3階部分は、既存の壁が多く、これらを構造用合板による耐震壁に変更することで耐震性を向上できることから、内観への影響は少ない。

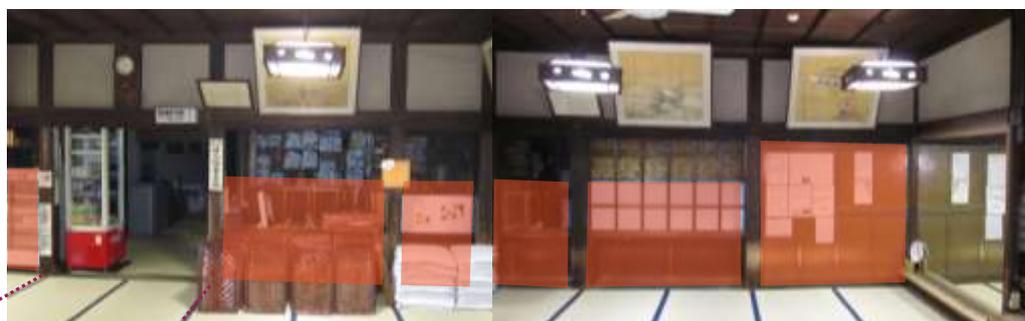
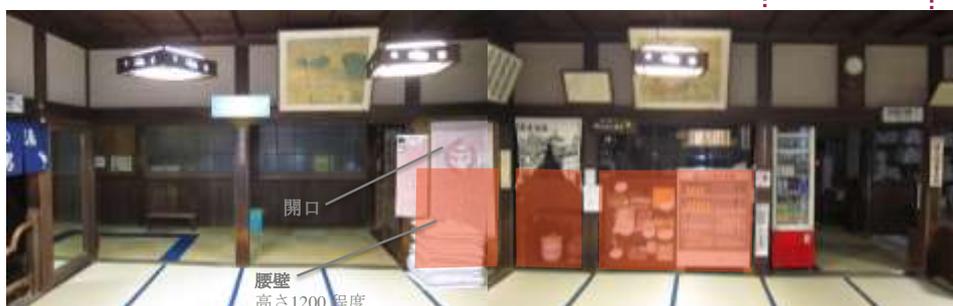
#### 【神の湯2階休憩室】

オレンジ色の部分が新たに耐震壁の設置を計画している場所で、現状の休憩室の開放感を損なわず、また利用客へのサービス提供に影響しない耐震補強計画とする。

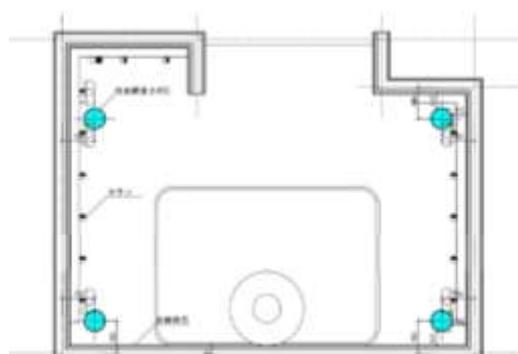
浴室を耐震要素の建物として活用するために浴室を補強する。浴室は、コンクリート造であるが、建築的・文化財的価値を有していると判断し、改築を取りやめ、外観や可逆性を考慮し、鉄骨の柱と梁で補強する。

<現在>

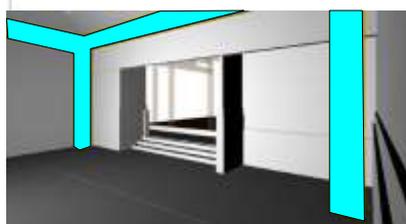
新設柱

柱・梁の補強イメージ

新設梁
